**FISKARS OYJ  
PARKVILLAN  
KOPPARHAMMARVÄGEN 3  
10470 RASEBORG**

**LAUSUNTO VÄLIPOHJARAKENTEEN  
PALONKESTOSTA**

**Laadittu 9.6.2017**

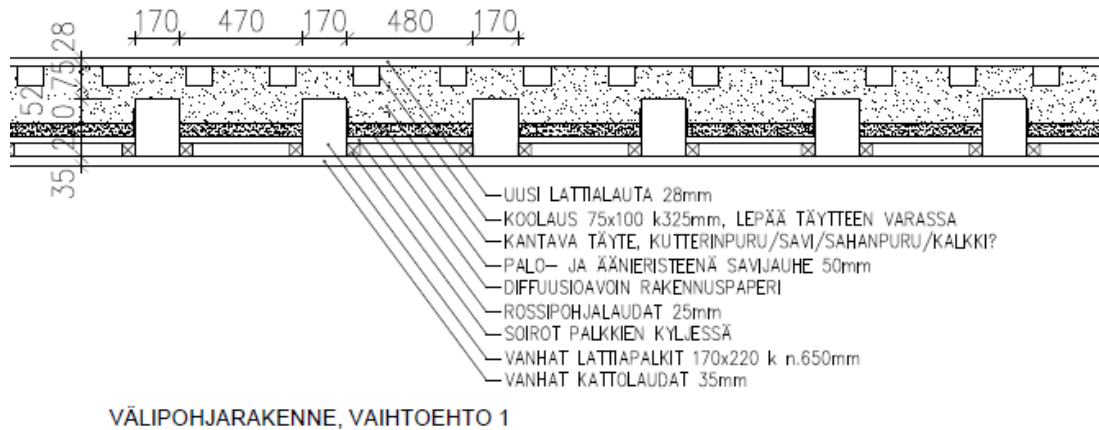
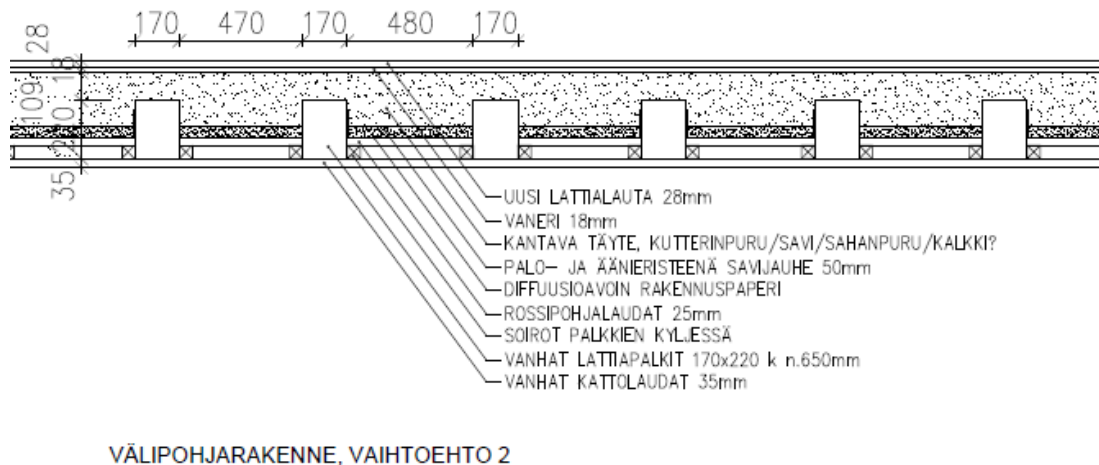
Kuva 6. Tarkasteltava välipohjarakenne.

Kuvassa 6 on esitetty kaksi erilaista ratkaisua, mutta paloteknisesti niillä ei katsota olevan eroa, koska pahimman palorasituksen niille voi muodostaa alapuolinen palo ja tällöin rakenteiden voidaan katsoa olevan käytännössä samanlaiset.

**Kuvan 6 mukaisten rakenteiden arvioidaan täyttävän yllä mainitut vaatimukset selvästi. Eli rakenne on RakMK E1:n luokkien ja lukuarvojen mukainen.**

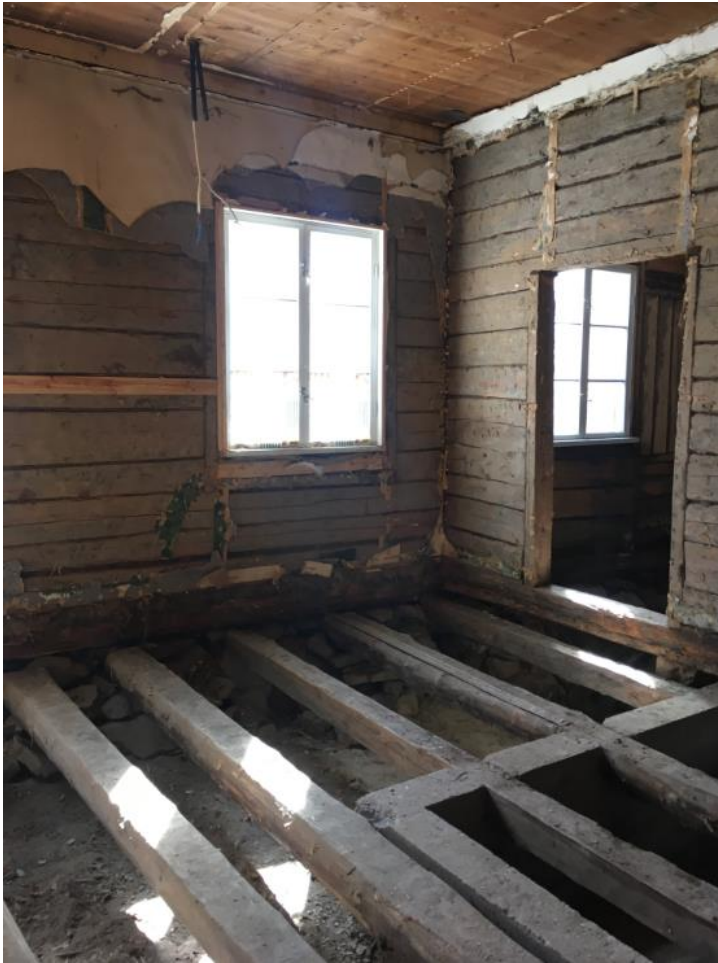
Kuva 7. Valokuva kohteen sisältä.
