# Nordiskt Ruinsseminarium

# Nordiska Ruiner

Forsknings- och restaureringsmetoder  
från laserskanning till val av murbruk

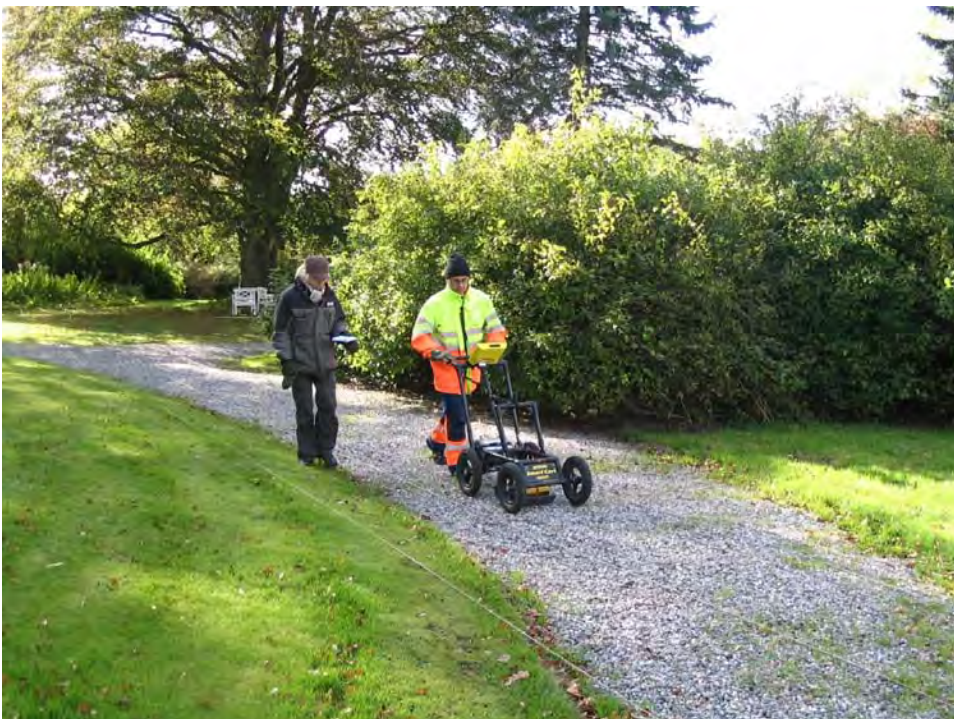
Tolkning av data fra georadar på Værne kloster, Østfold. Synlig i dag er kun den lille murresten som er markert med brunt til høyre i bildet. En klar bygningsrest under bakken er markert med rødt, og vi ser også andre strukturer under bakken. Illustrasjon: NIKU.

Forskning og kunnskapsutvikling er en viktig oppgave. Siden Ruinprosjektet har begrensede midler til disposisjon for slike oppgaver, prioriteres FOU-oppgaver som direkte støtter opp om bevaringsarbeidet. Et eksempel på slik forskning er georadarundersøkelser. Disse gjennomføres i områder nær middelalderruinene der det

er potensiale for bygningsrester under bakken. Hensikten er å fremskaffe kunnskap om og kartfeste disse strukturene slik at de blir synlige i databasen for kulturminner og dermed – forhåpentligvis – vil være beskyttet for fremtiden.

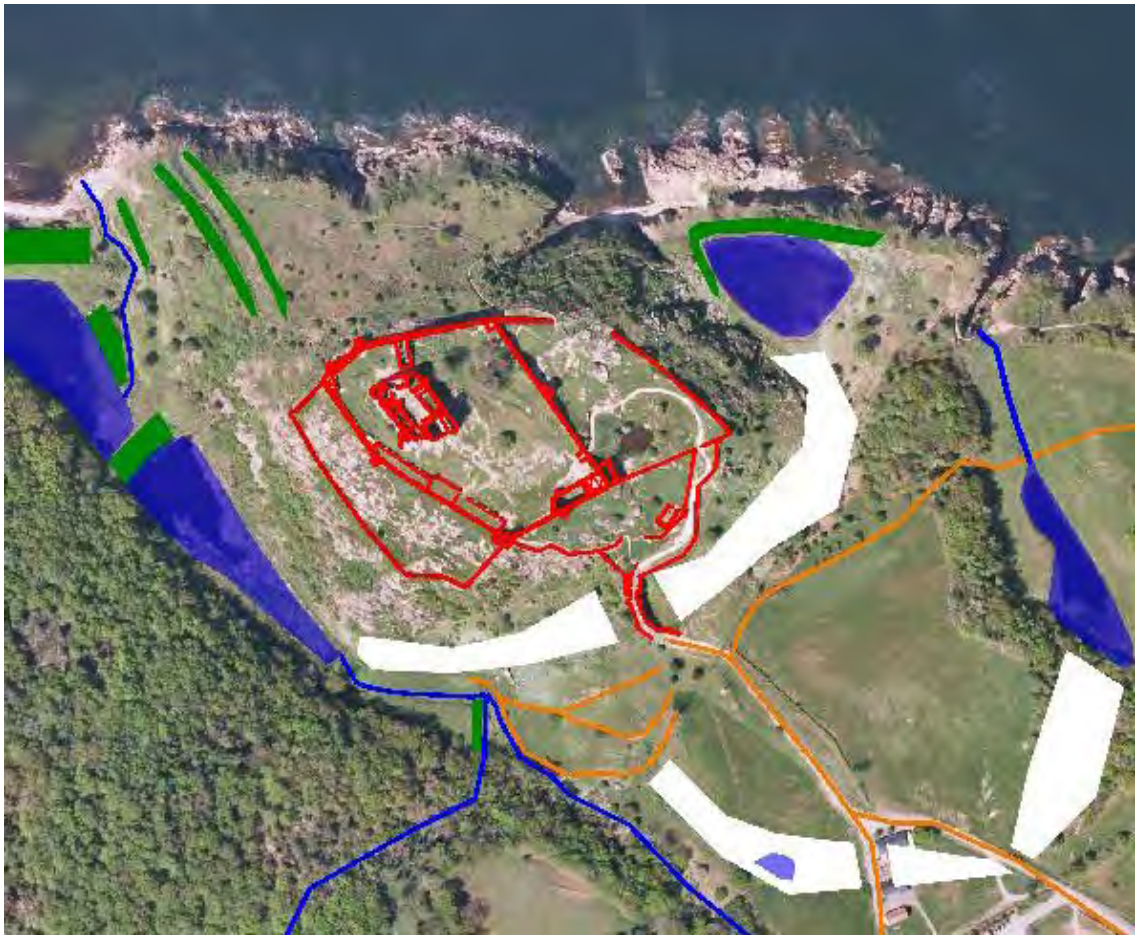
Hammershus. Rød: ruiner; grøn: dæmninger og volde; brun: veje; blå: våde grave og vandløb; hvid: tørre grave.

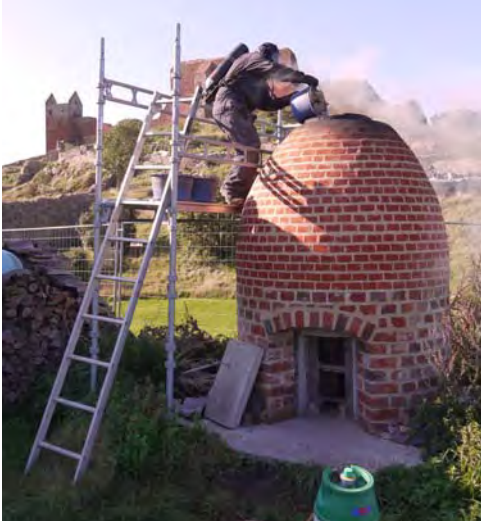
**Kalkovn hvor der brændes kalk til restaureringsmørtel.**

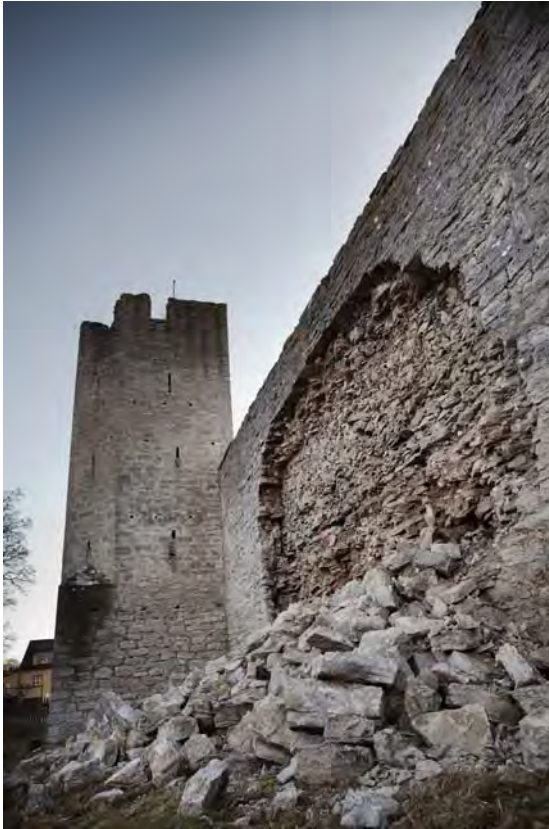
Visby Ringmur rasade 24. februari 2012

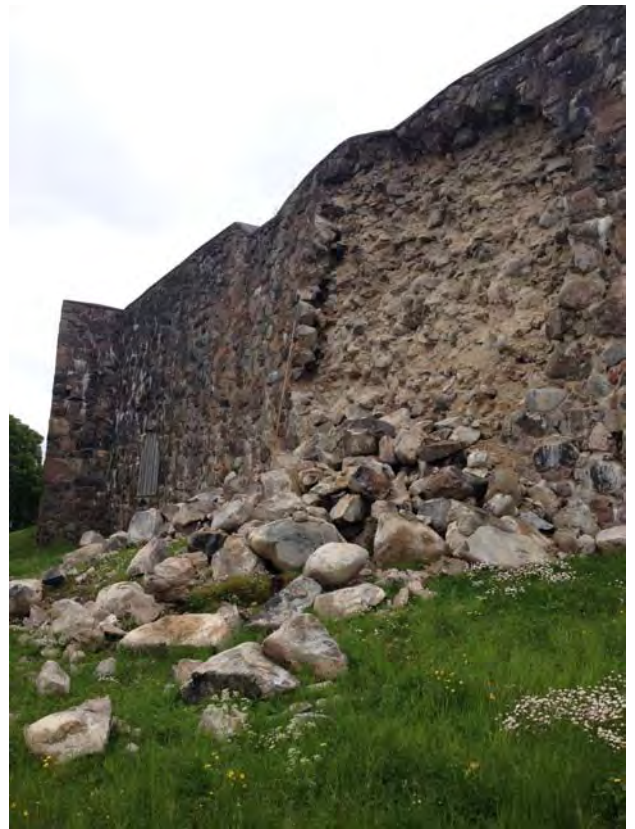
Stegeborgs slottsruin rasade 9. maj 2014.

Det ras som inträffade på Stegeborgs slottsruin i Östergötland i maj 2014 uppvisade påfallande likheter med raset vid Visby Ringmur. Ett stort parti av den yttre skalmuren rasade. Murverket är ett gråstensmurverk som i senare tid omfogats med cementbruk. På murytan kan tydliga utfällningar och stalaktiter av kalk ses, ett tecken på att bindemedlet (kalken) utsatts för långvarig fukt/vätskevandring vilket löst upp densamma så att den i förbindelse med vattnet "runnit ut" ur murverket och i vissa fall (stalaktiterna) återkristalliserats på ytan.

Lagningsarbetena är redan på gång. Man har under hösten 2014 säkrat muren och genomfört en nerplockning av det skadade murpartiet. Återuppbyggnaden planeras ske under 2015. Utdrag ur arbetsbeskrivningen, upprättad av Krister Berggren: "Bruket skall vara hydrauliskt kalkbruk av naturlig vattensläckt kalk. Att nu börja bränna egen naturligt hydraulisk kalk av samma slag som den ursprungligen använda för detta bygge verkar inte rimligt, utan man köper en färdig industriellt tillverkad produkt."

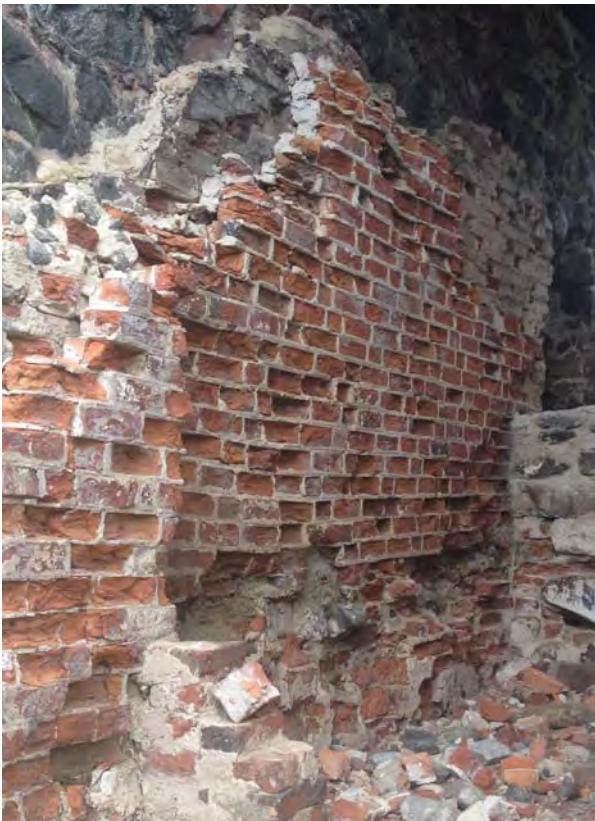
Typiska vittringsskador på tegelmurverk med alltför hårt och tätt fogbruk.

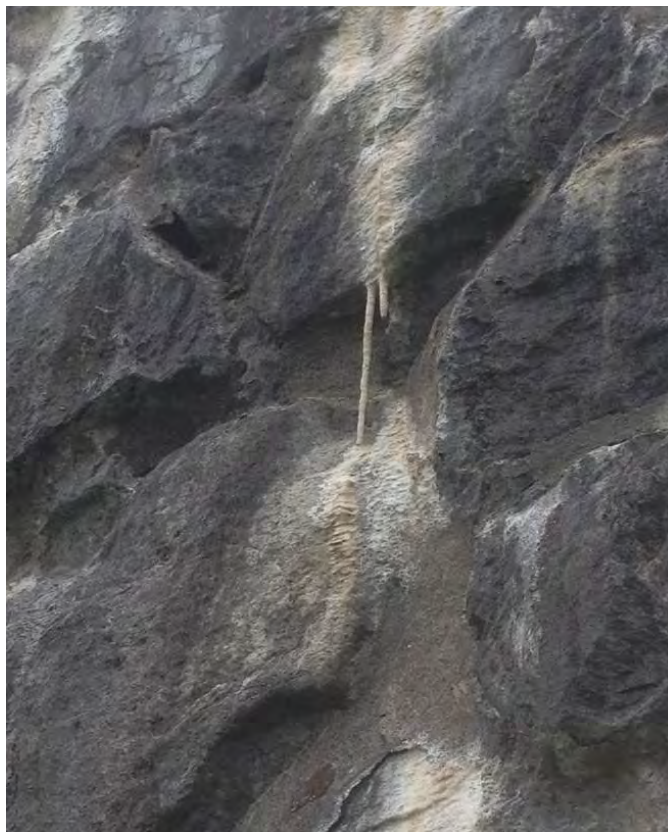
**Kalkutfällning med stalaktitbildning på Stegeborgs slottsruin.**

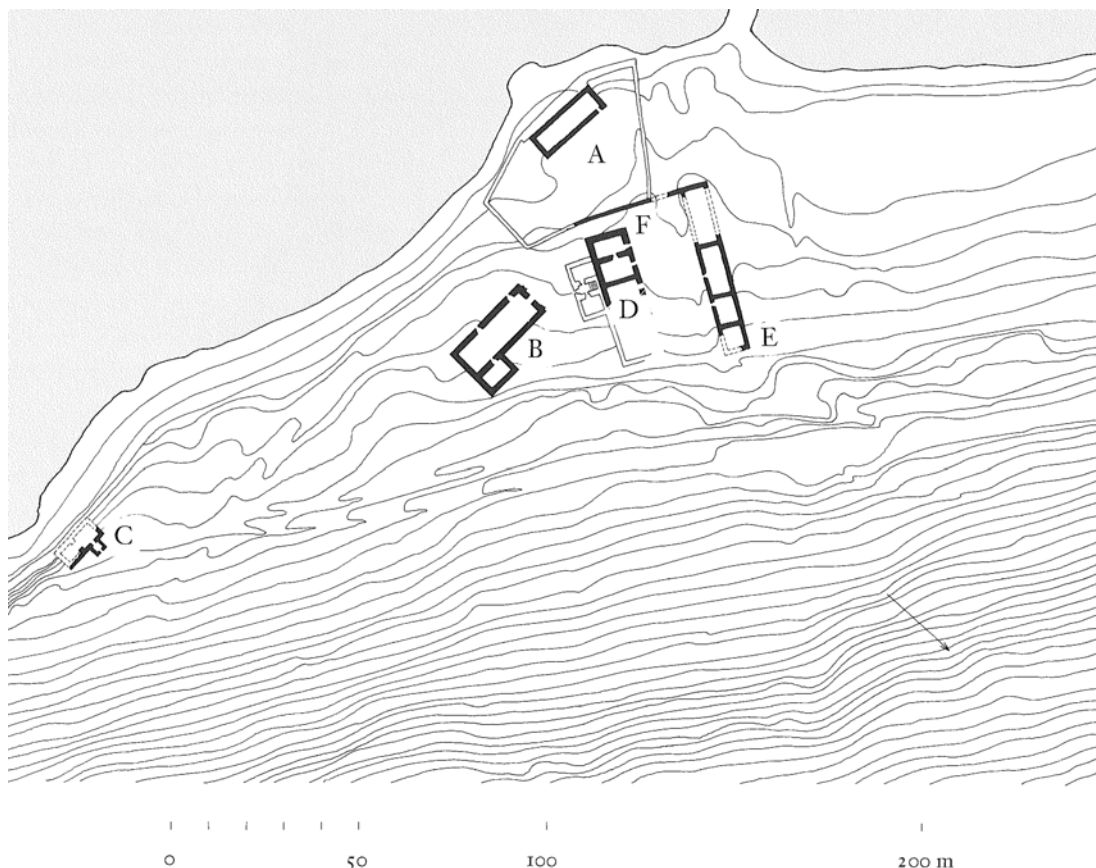
**Middelalderlige levnl og ruiner på bispesædet i Kirkjubøur. Efter Krogh 1988.**

Rekommandationen var en helhedsplan for bevaringen af fortidsminderne på det middelalderlige bispesæde, **fig. 1** – dvs. foruden de tre kirker: sognekirken (A), domkirkeruinen (B) samt ruinen af en mindre kirkebygning, det såkaldte Líkhús, Lighuset (C) – så omfattede den også resterne af den biskoppelige residens (D & E). Anbefalingen præsenterede også et økonomisk budget for de påtænkte arbejder, men bevillingerne har efterfølgende ikke svaret til det foreslåede budget. For at forholde os til realiteterne har dette medført, at bevaringsarbejdet de senere år er blevet koncentreret om den gotiske domkirkeruin, Múruin!

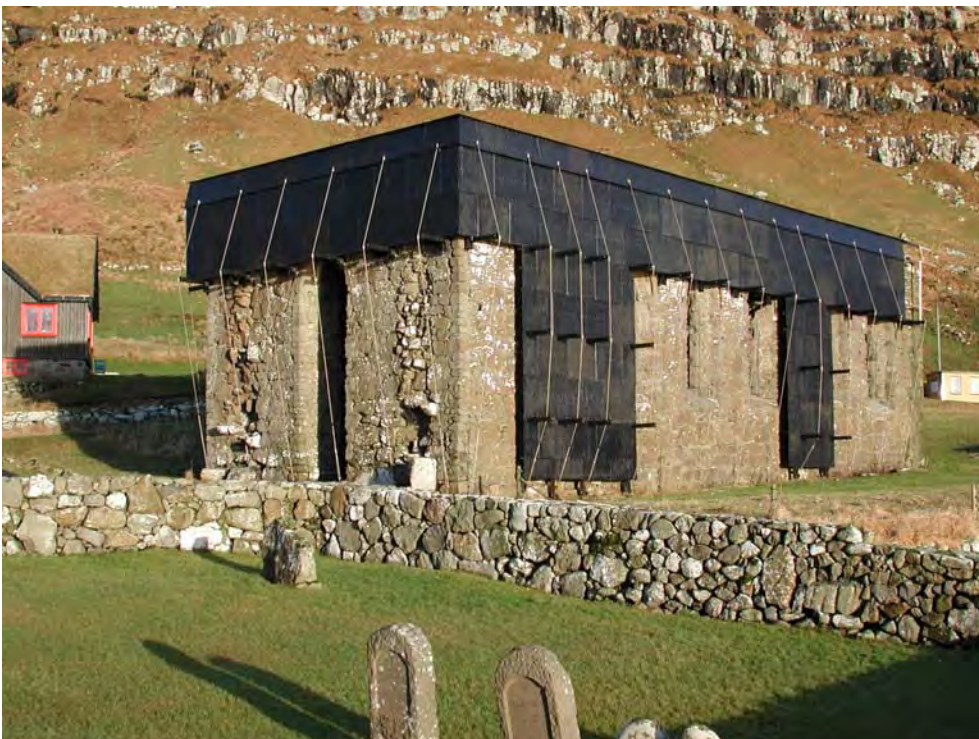
**Fig. 2** Domkirkeruinen, overdækket med klimaskærm 2005. Foto S. V. Arge

Som resultat af de aktuelle diskussioner og forarbejder etableredes i 2003-04 en midlertidig klimaskærm på ruinen, **fig. 2**, udarbejdet af ingeniørerne Søren og Keld Abrahamsen, Aarhus, Danmark, og i perioden 2005-08 udførtes diverse arbejder relateret til skærmen og dens funktion – målinger bl.a. med henblik på fugtighedsproblematikker i murlivet, forestået af Poul Klens Larsen, Nationalmuseet i København, som viste skærmens effekt og berettigelse (Larsen 2008, samt rapporter i linket i note 1).

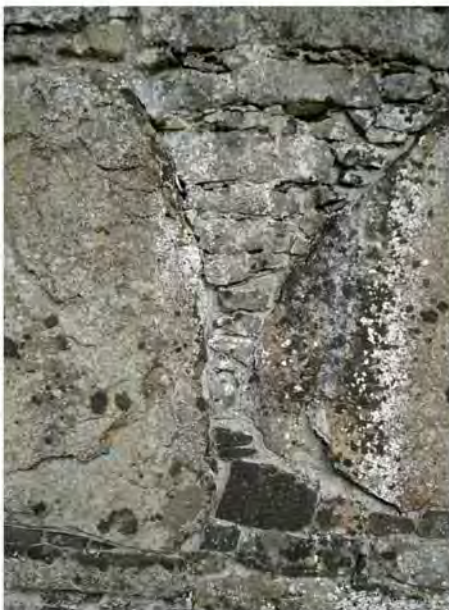
Registreringerne bygger på iagttagelser og vurderinger af fugernes beskaffenhed så som farve, tilslag og overfladestruktur - de er udførte med spritfarver på lamminerede tegninger (mål 1:50 / C.v.Jessen, 1955). Registreringerne er bagefter overført på digitale tegninger i de respektive farvelag. Som eksempel er herunder vist et udsnit af registreringerne på nordvæggens nordside.

Samme udsnit som figuren til højre.  
Foto: August 2010 / JJ.

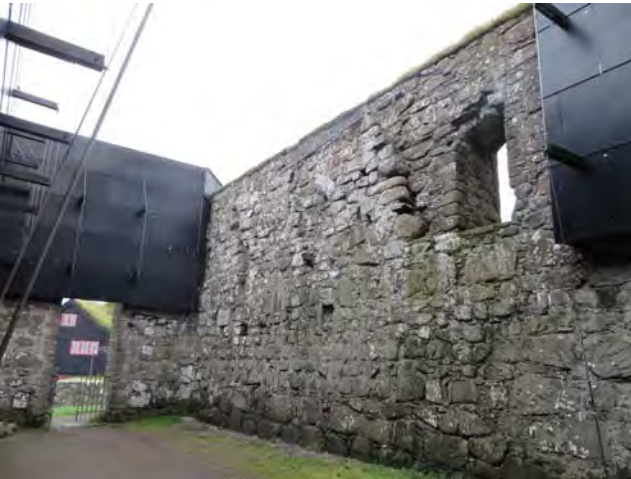
**Fig. 8 Domkirkeruinen - nordmuren indvendig efter afsluttet murkonservering af de øverste partier 2013. Foto S. V. Arge**

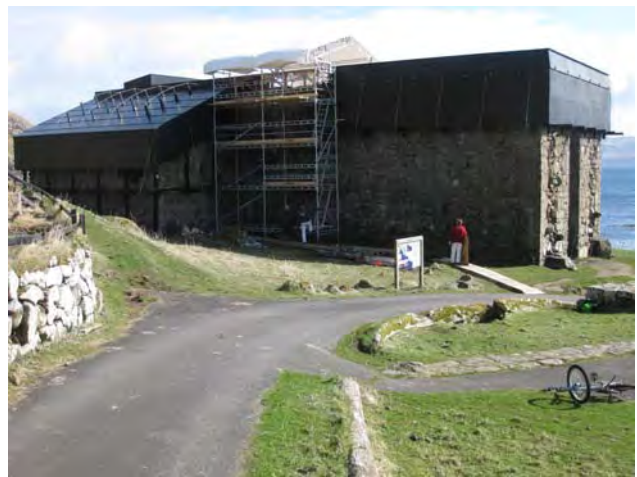
**Fig. 9 Domkirkeruinen ved sæsonslut august 2014. Foto S. V. Arge**

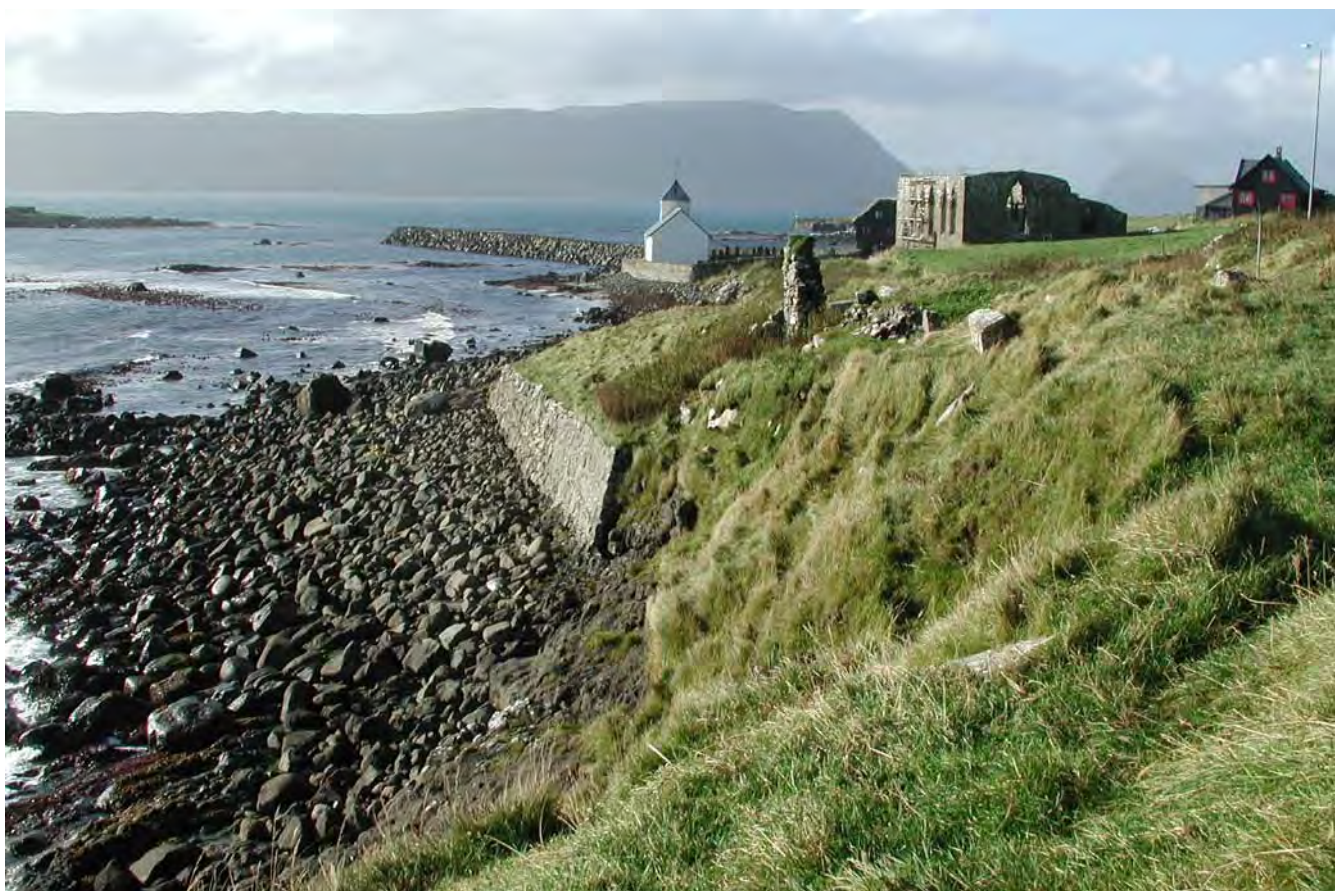
**Fig. 10 Kirkjubøur, set fra øst. Forrest i billedet ses kirkeruinen á Líkhúsi yderst i skrænten. Man bemærker sikringsforanstaltninger langs kysten under såvel Líkhús foretaget i 1940 som den hvidkalkede sognekirke, foretaget i 1874. Foto S. V. Arge**

Nu, hvor konserveringsarbejdet på domkirkeruinen ligger i faste rammer, har vi stukket kursen ud for næste års aktivitet. Vi vil derfor vende blikket mod det område, som går under betegnelsen á Líkhúsfloitti, på Lighussletten, fig. 10. Her står en mindre kirkeruin, som går under betegnelsen Líkhús, Lighuset, og som antagelig er den kirke, som biskop Johannes Theutonicus omtaler i et diplom fra 1420, som værende under opførelse. Kirkeruinen, som er beliggende i selve skrænten ca. 80 m øst for domkirkeruinen, står inde på en kirkegård, af hvilken, der endnu findes bevarede partier af de omgivende diger.

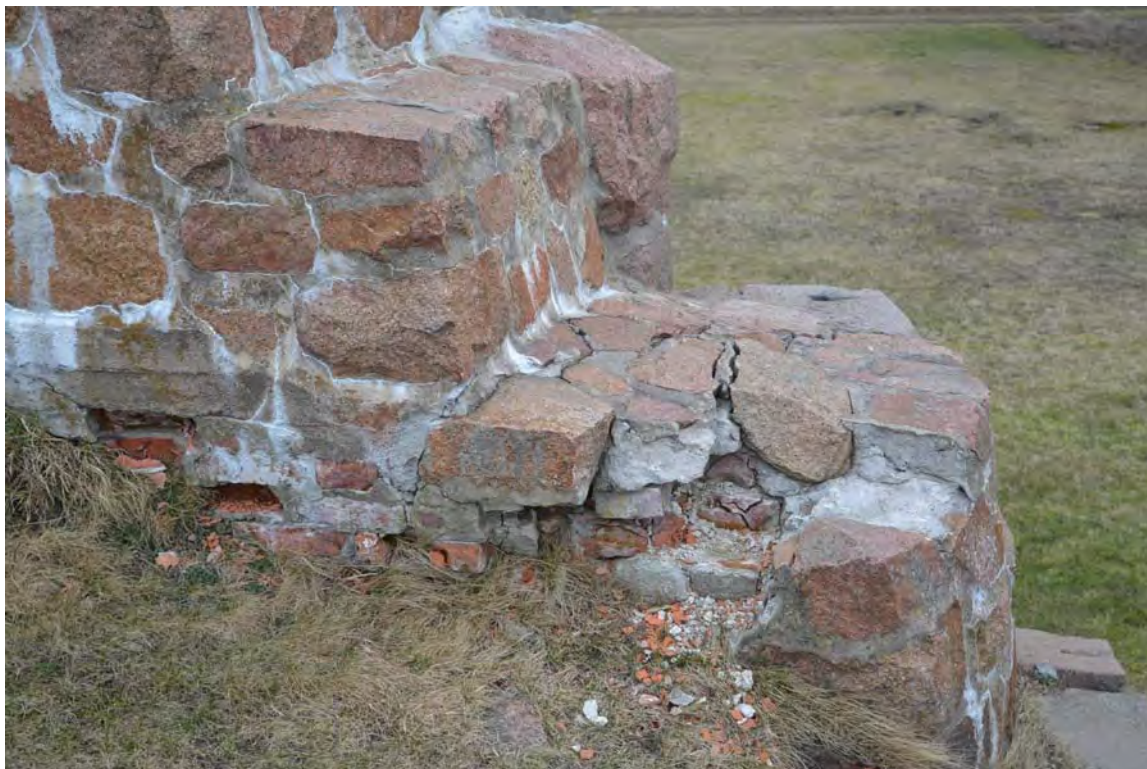
**Bomarsund,  
huvudfästet,  
skador**

En skadeinventering av Bomarsunds ruiner påbörjades under 2000-talet, men har inte slutförts. Kända problem innefattar bl.a.

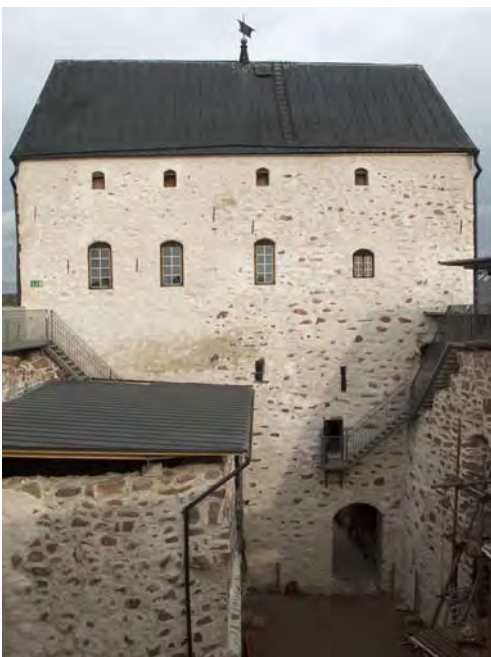
**Kastelholms slott, partiellt förnyande av Kuretornets plåttak 2014**

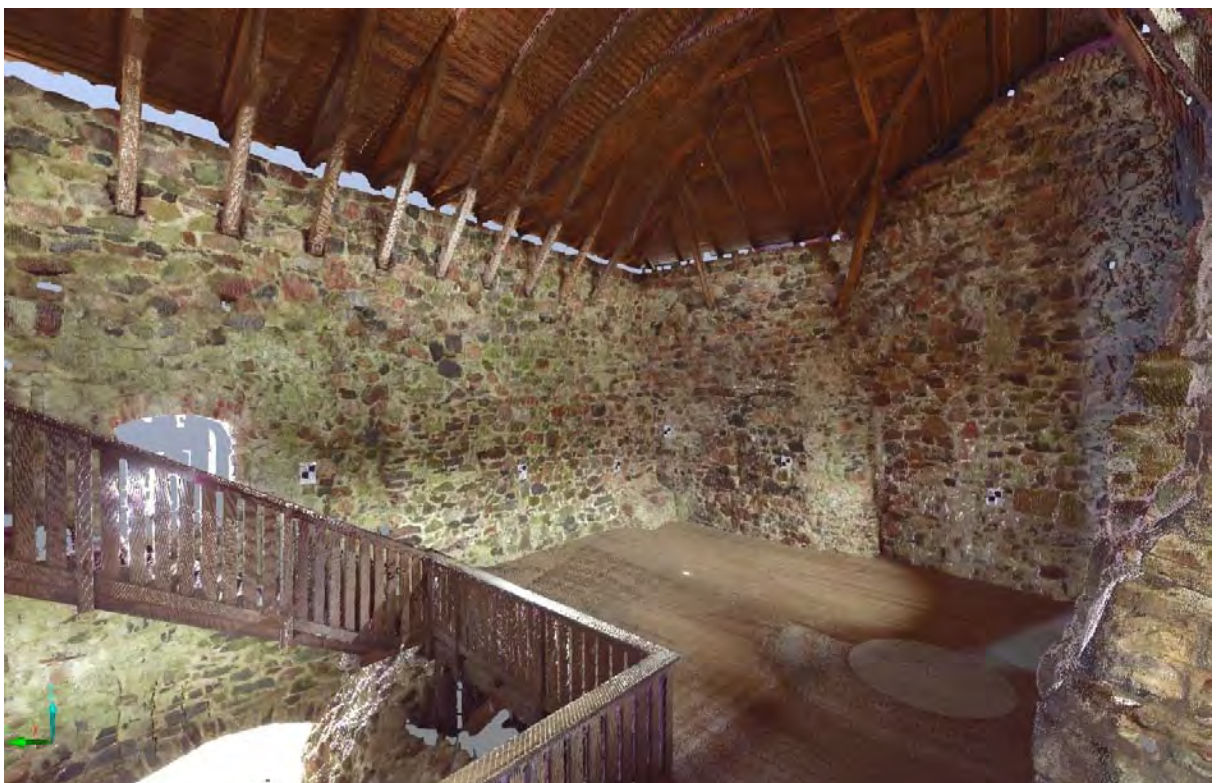
Laserskanning av riddarsalen i Raseborgs slott gjord år 2012. Janne Hymylä och Tiivo Uuksulainen, Museiverket.

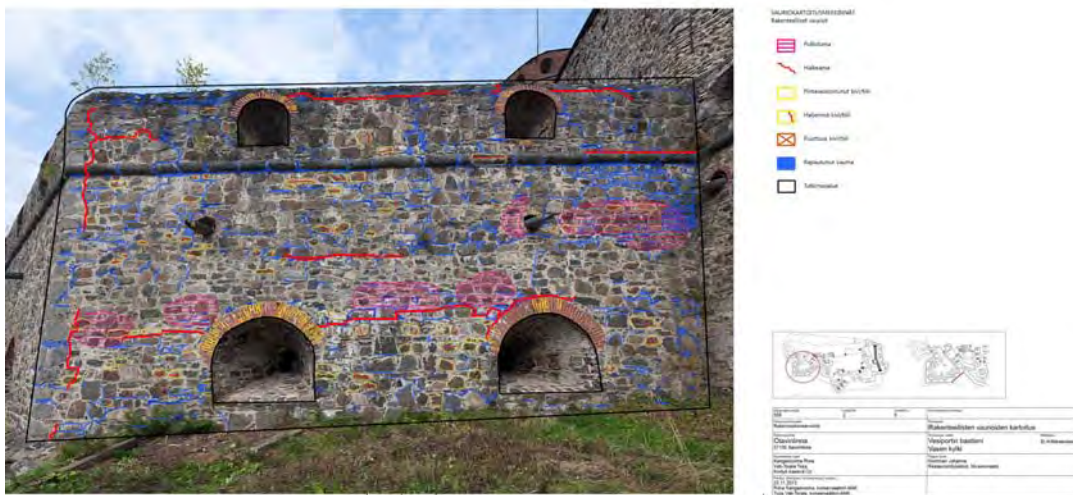
Exempel på skadeinventering. Bilden visar olika skadetyper i Olofsborg. Tuija Väli-Torala och Riina Kangasluoma, Kivityö Kaseva Oy.

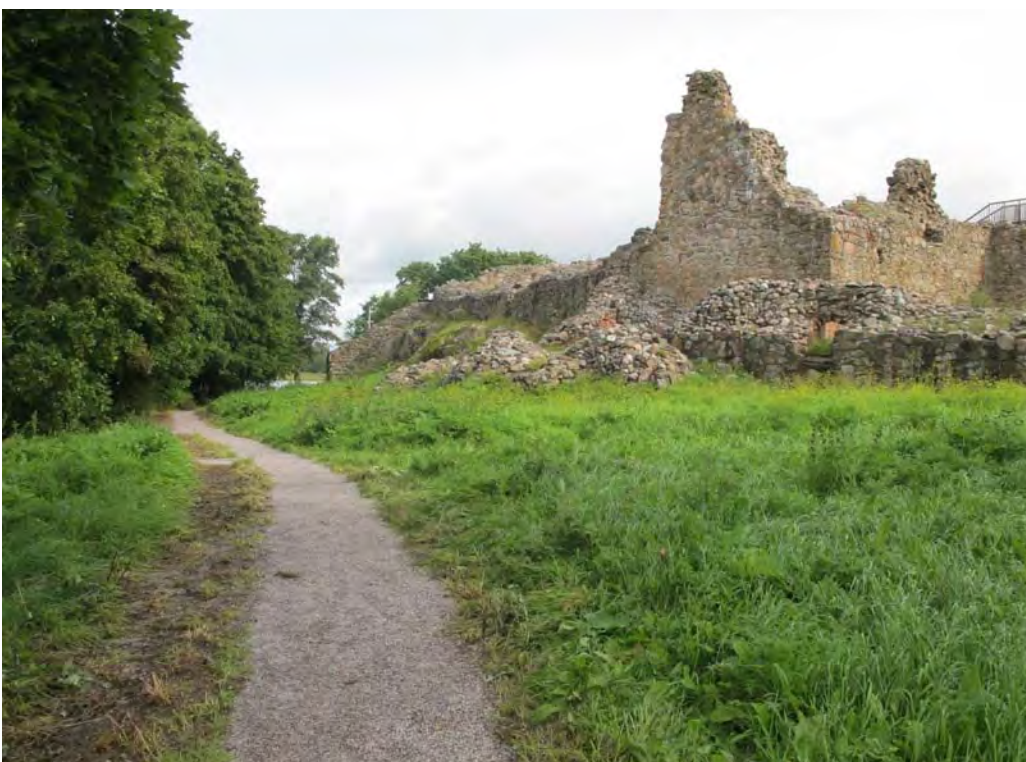
**En jämnad stig förbättrar tillgängligheten till Kustö biskopsborg. Antti Suna, Museiverket.**

Museiverket har förbättrat tillgängligheten i och kring många ruiner, bl.a. genom att bredda och jämna stigar. Ruinerna är en del av vårt gemensamma kulturarv, men när man planerar ökad tillgänglighet är det viktigt att beakta hur stor belastning i form av besökare ruinen tål. Säkerheten har också varit i fokus, t.ex. har man byggt staket och satt upp varningsskyltar. Målet har varit att göra detta på ruinernas villkor och med hänsyn till antikvariska och estetiska värden. Man har också satt ut information om ruinerna till allmänheten på nätet och i terrängen. Som exempel på rapportering kan nämnas Svartholms restaureringsrapport.

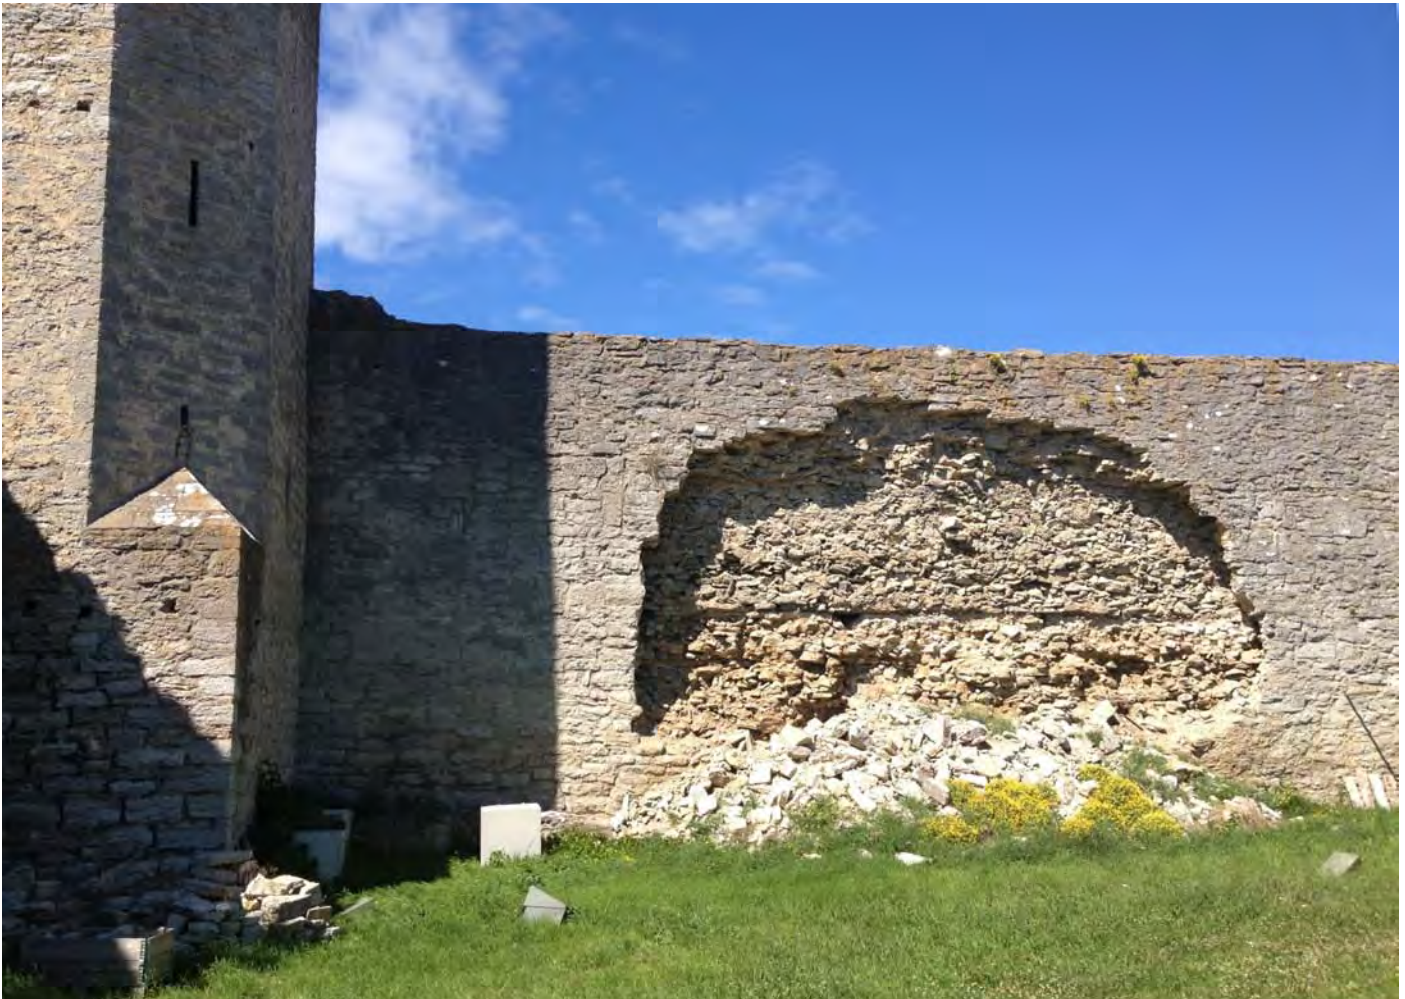
**Visby Ringmur efter raset 2012. Rasmassorna ligger kvar framför muren eftersom de fungerar som motkraft till marktrycket från insidan. Marknivån är 2½ meter högre på insidan av muren. Foto U.Mebus**

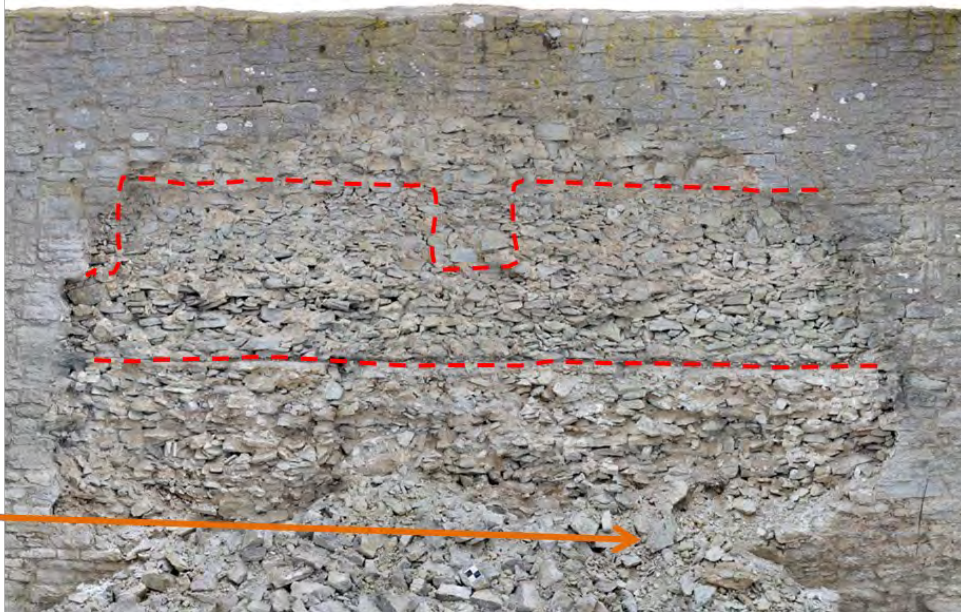
Murens två olika byggnadsfaser framträder tydligt i raset; med den tidigare krenelerade muren samt skyttegången på murens insida. Foto: M.Anglert

Muren har rasat ett antal gånger, troligen redan under medeltiden. Senaste stora ras inträffade 1961. Dock är det första gången vi upplever ett ras som ser ut på det här viset, dvs. att krönet hänger kvar och endast det yttre murskalet rasat.

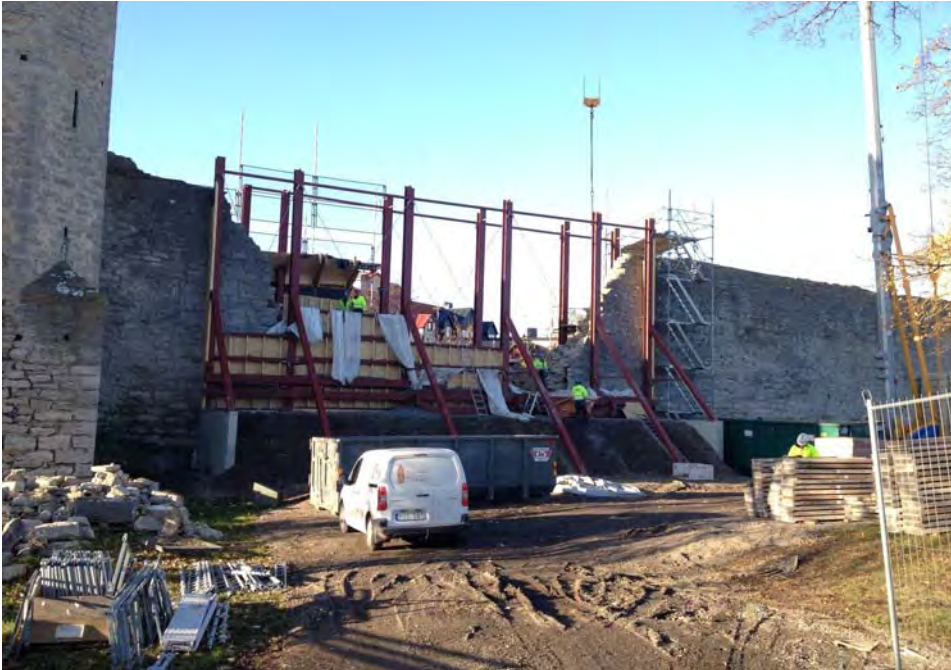
För att staga upp det raserade murpartiet inför en kontrollerad och säker nerplockning byggdes en stålkonstruktion upp omkring raset. Muren fixerades i läge genom att utrymmet mellan ställning och mur fylldes med skumglas. På bilden har nerplockningen avancerat ett bra stycke. Foto: U.Mebus

Lösningen blev en järnkonstruktion som konstruerades för att hålla muren fixerad och skapa en säker arbetsmiljö vid nedplockningen. Mellanrummet mellan stålkonstruktionen och muren fylldes med Hasopor skumglas, ett lätt material med hög tryckhållfasthet. Nu var den raserade muren stabiliserad och nerplockningen kunde börja.

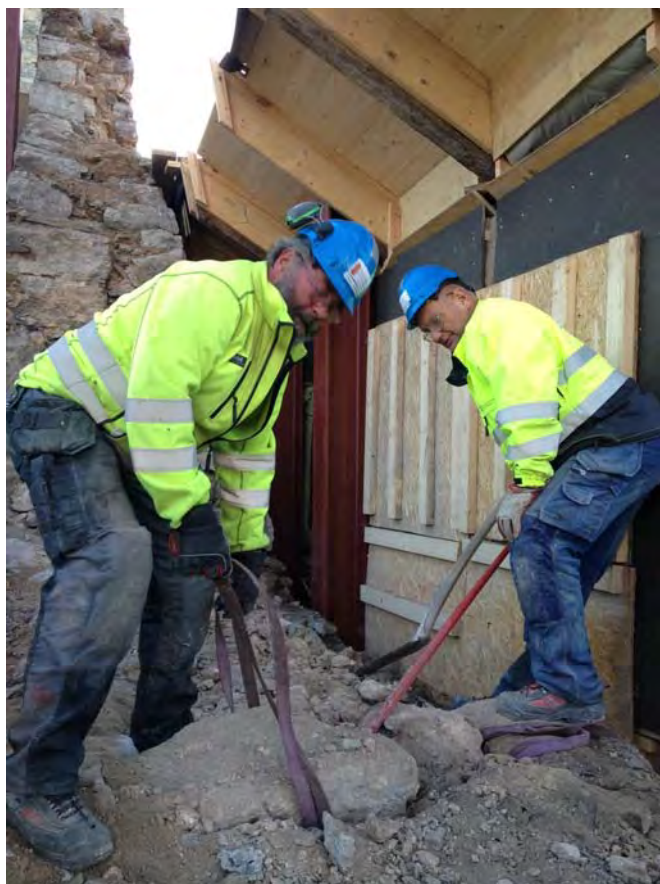
Muren under nerplockning. Stenarna spettades och bändes loss och hissades sedan ner med kran. Materialet sorterades efter var det kom ifrån enligt principen inre skal, yttre skal, fullmur och kärna. Ca 1/3 av stenen kasserades pga. svåra vittringsskador. Ny sten av samma typ hämtades från stenbrott nära Visby. Foto: U.Mebus

Varje sten lossades med spett. Kalkbruket visade sig ha mycket goda egenskaper ännu efter 700 år och det var segt att bända loss stenarna. Bara nertill där det varit hög fuktbelastning på muren var kalkbruket märkbart försvagat och urlakat.

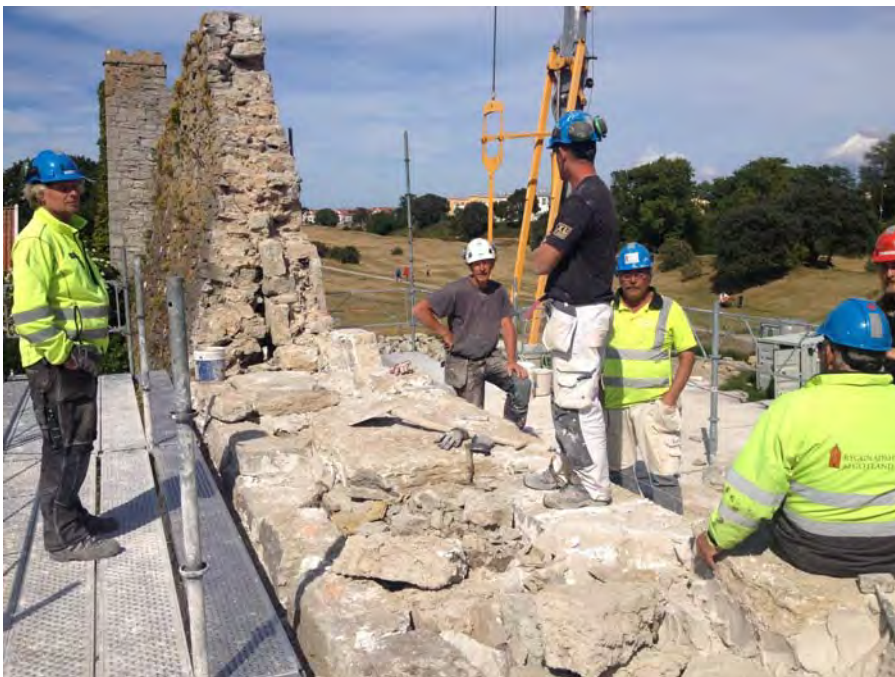
Hantverkarna från Byggnadshyttan håller rådslag vid den pågående återuppbyggnaden på muren. I den öppna muren ses stora bindstenar som binder ihop skalen med kärnan. I det öppna snittet på originalmuren syns den övre delen av bröstningsmuren och hur murförhöjningen byggts på mot denna. Man ser även hur de översta krönskiften, som inte är bredare än ca 80 cm, är byggda som fullmur. Foto: U.Mebus

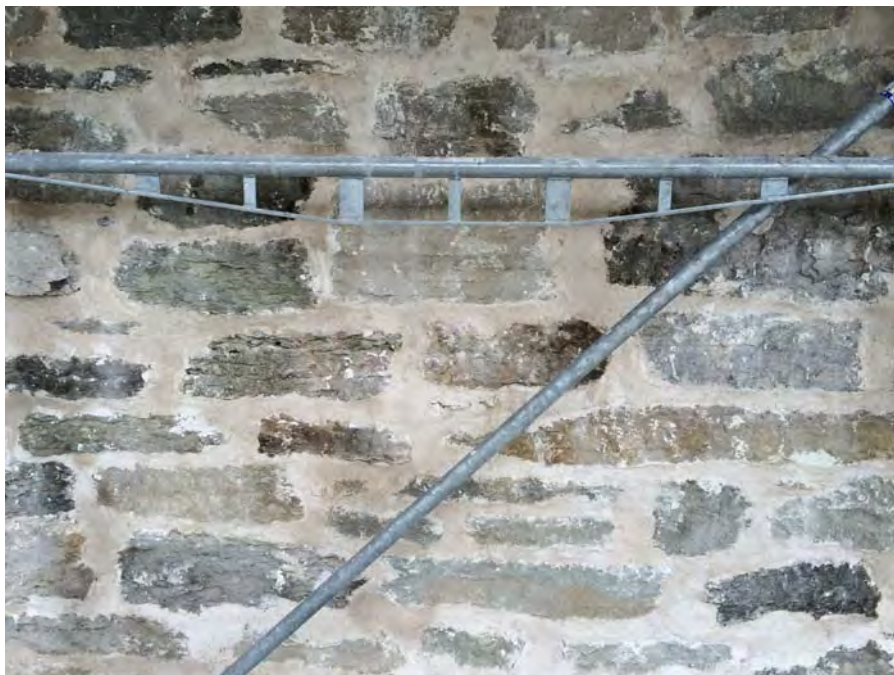
Ny mur, fogad och klar. Fogarna är brett utstrukna över stenen. Man ser hur mästerligt hantverkarna lyckats återskapa karaktären av medeltida mur, dvs något oregelbundna skift och fin passning av stenen utan att det blir för perfekt. Foto: U.Mebus

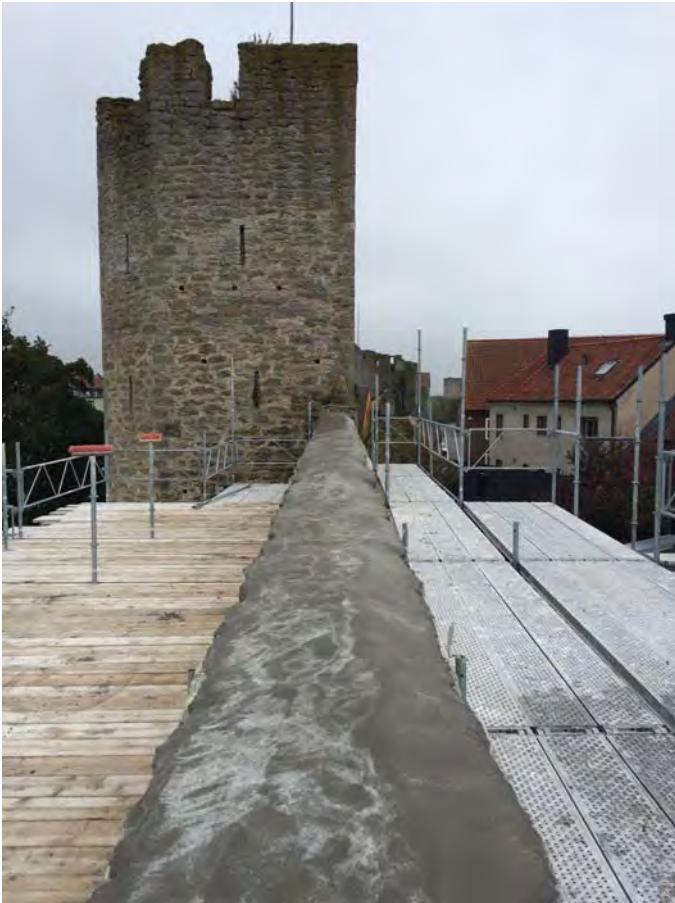
Det nya krönet slutar ca 15 cm under originalkrönet för att tydliggöra skillnaden utan att det blir alltför markant. Krönavtäckningen är utförd i betong, slät-stålad för bästa möjliga avrinning och minsta möjliga risk för vatteninträngning. Foto: U.Mebus

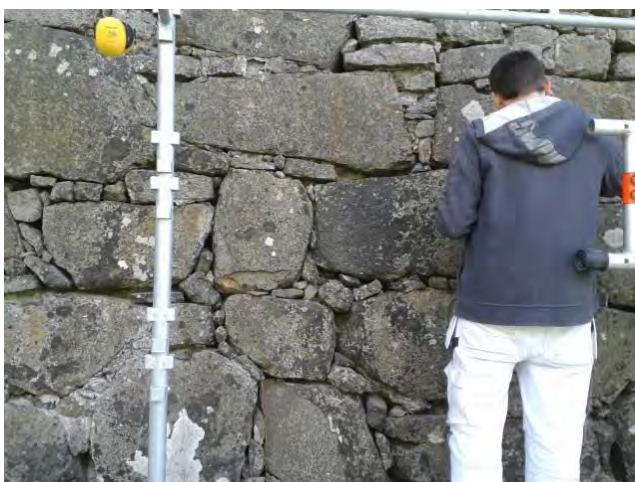
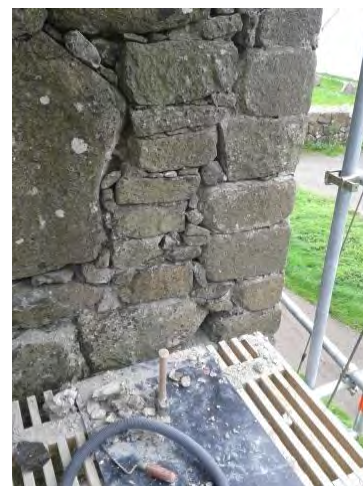
## Eksempler på skader på nordmuren

Ruinen fremstod og fremstår med mange og store skader i murene. Langt de fleste af disse skader er forårsaget af vand og dermed også mulighed for frostsprængninger. Det var vigtigt at stoppe denne udvikling og derfor blev den praktiske del af projektet startet op med den murmæssige konservering.

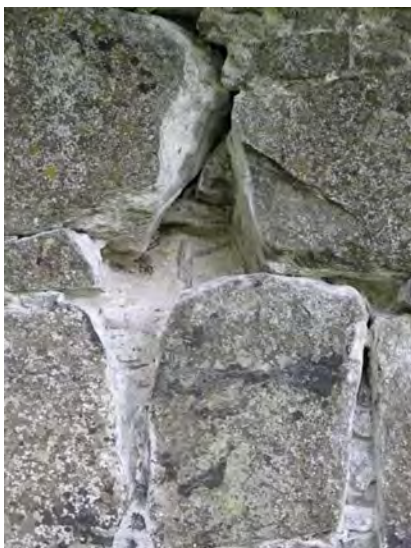
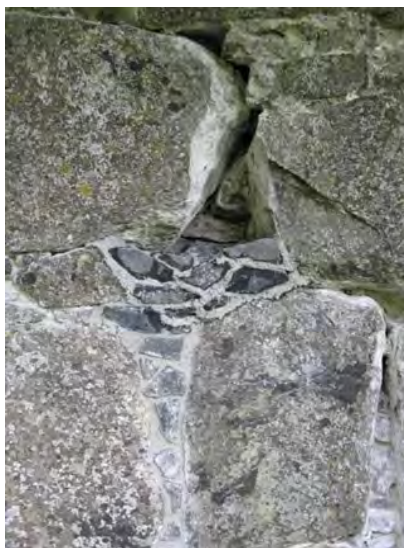
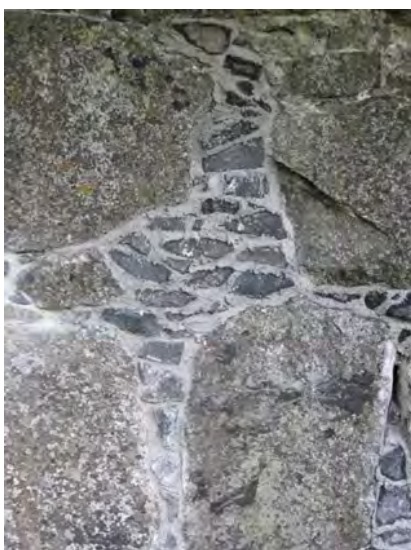
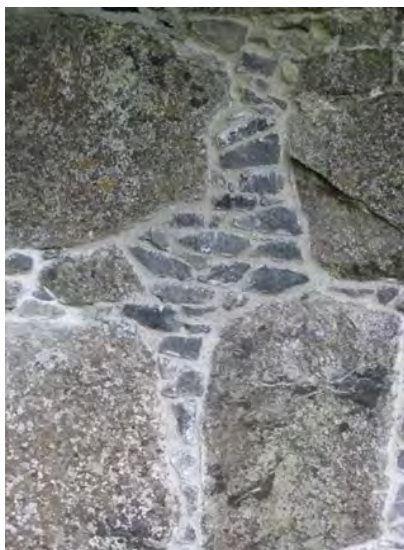
Et eksempel på en større udmuring vil være, at der renses ud i det pågældende område/hulrum afsluttende med en støvsugning for at skabe så rene og støvfri kontaktflader som muligt. Ved større udmuringer svummes siderne med murerørørt tyndt op. Hvor der ikke svummes forvandes ganske let. Udmuringerne bliver udført efter de samme principper som ved det originale murværk. Altså med brug af så lidt mørtel som muligt, da det har været et materiale, som der ikke har været så let adgang til. Udmuringerne mures på en måde så den passer til det omgivende originale murværk og dermed falder bedre ind. Ved større udmuringer svummes siderne for at give den bedst mulige vedhæftning. Hvor der ikke svummes forvandes ganske let. Reparationen mures i plan med det omgivende og helt i dybden. Den tørrer i overfladen til næste dag, hvor den overskydende mørtel skæres væk med kanten af en ske, og efter yderligere lidt optørring sækkeskures overfladen, det vil sige at overfladen bearbejdes med et stykke fra en sæk eller et andet stykke kraftigt lærred. Det bevirker at fuger og sten får ekstra god kontakt, det planerer fugen og renser stenen. Til sidst vaskes fuger og sten med en hårdt opvredet svamp. Det bevirker at stenen bliver rensset, men næsten mere vigtigt at basalten fra tilslaget bliver mere synligt og påvirker udseendet. Jeg vil lige bemærke at det kræver et stort udvalg af flækker/ skærver for at kunne pakke dem tæt. Og det var ikke til stede i denne prøvefase.

Fotos af det beskrevne forløb af en udmuring

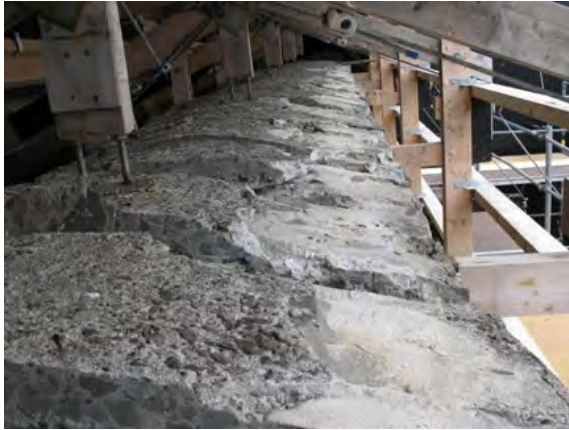
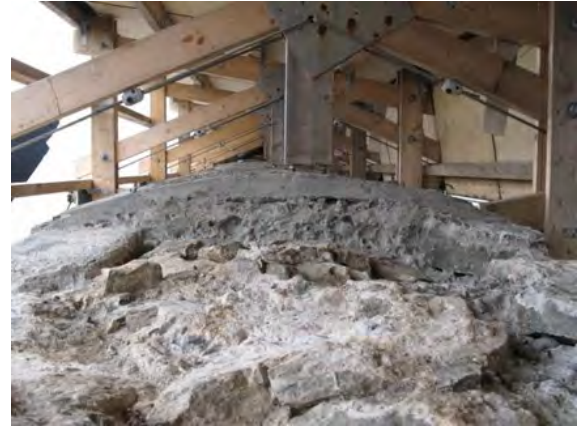
Den eksisterende afdækning af murkronen består tilsyneladende af 3 lag beton, hvor de to nederste nok hører sammen, og det sidste lag er påført sammen med skifferen, der har fungeret som udhæng. Betonen er revnet flere steder, det vil sige at den giver mulighed for indsvivning af vand, men stort set lukker for fordampning fra murkronen. Nu bliver så meget som muligt af betonen fjernet og erstattet med et 5-15 cm. tykt lag af en bentonitblanding, og ovenpå dette 2 lag græstørv hver med en tykkelse på 7-8 cm.

Bentonitten blandes med basaltsand og Dansand i forholdet 1:3 og med en konsistens/fugtighed lig jordfugtigt. Denne blanding lægges på af 2 gange, stampes begge gangene og lægges med en fornuftig pilhøjde (altså bugning). Ovenpå lægges de 2 lag græstørv. De lægges lagvis modsat hinanden.

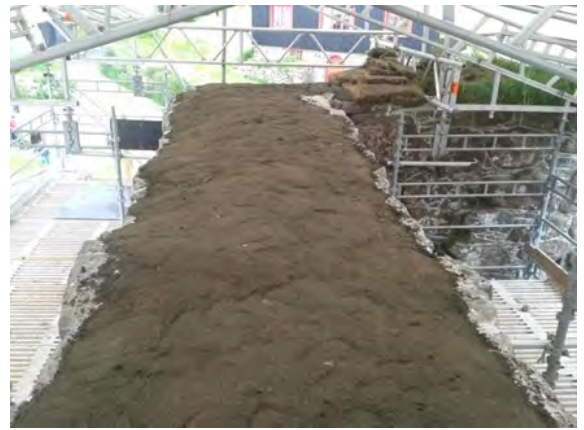
#### Område klar til pålægning af græs

Bentonitten vil lukke effektivt af for fugt, som skulle trænge igennem græstørv. Og samtidig giver denne løsning et betydeligt smukkere udtryk, som harmonerer rigtig godt med den omgivende natur

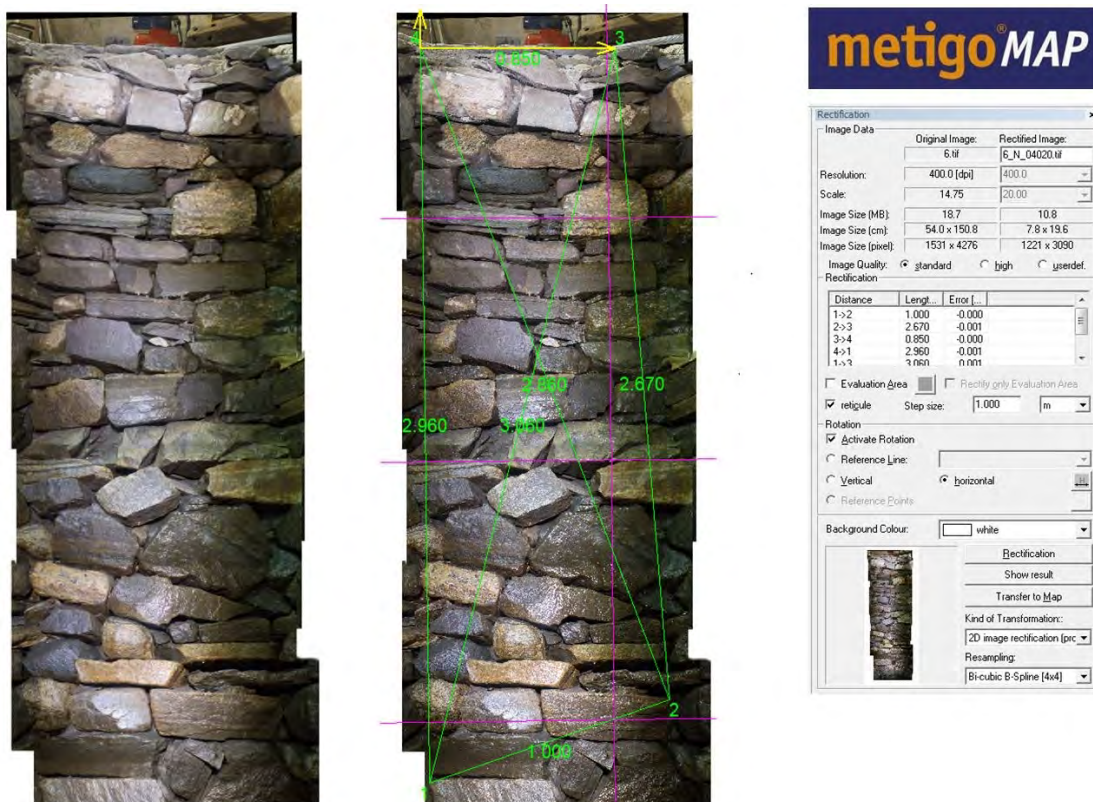
Fig.2 Brønnsjakt på Halsnøy kloster i Hordaland: rektifisering av fotomerge i Metigomap

Feltarbeidet ved fotogrammetri kan gjennomføres med enkle hjelpemidler, nemlig kamera og stativ. For å rektifisere fotoene trengs det dessuten innmålingsutstyr. Fotogrammetriens fordel er egenskapen til å gjengi objektets overflater på et høyt detaljnivå i henhold til fotoenes oppløsningsgrad. Metoden kan slik sett fange en ruins fysiske utseende svært godt med tanke på bygningsmaterial, tekstur, farger, ornamentikk og tilstand. Gjengivelsen av dette vil derfor i de fleste tilfeller overgå laserskanningens punktsky. Fotogrammetriens lesbarhet og brukervennlige formater fra et slikt perspektiv gjør den til et godt redskap også for personer uten den tekniske ekspertisen. Metodens feilkilder ligger i innmålingenes avvik, samt kameralinsens forvrengninger men dette kan korrigeres i ulike programvarer. Det ligger også utfordringer i å ta nøyaktige foto vinkelrett på en ruin, særlig fordi murlivene ofte ikke er rette i utgangspunktet. Under feltarbeidet vil man også kunne risikere vekslende lysforhold, noe en laserskanning i mindre grad er berørt av.
