# Nordiskt Ruinsseminarium

# Nordiska Ruiner

Forsknings- och restaureringsmetoder  
från laserskanning till val av murbruk

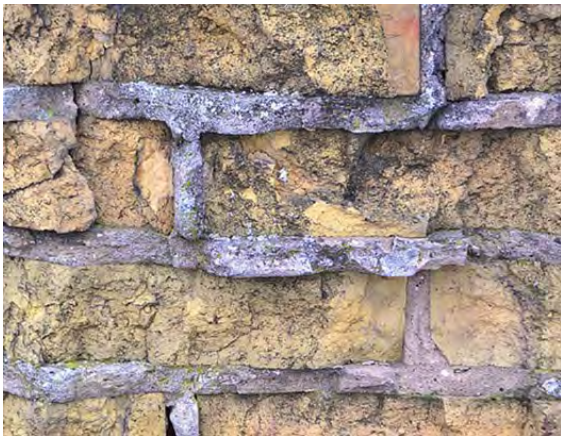
**Felaktigt materialval. Användandet av cement i fogbruket har här bidragit till att det mjukare teglet frostsprängts. Foto: Helen Simonsson, Riksantikvarieämbetet CC-BY.**

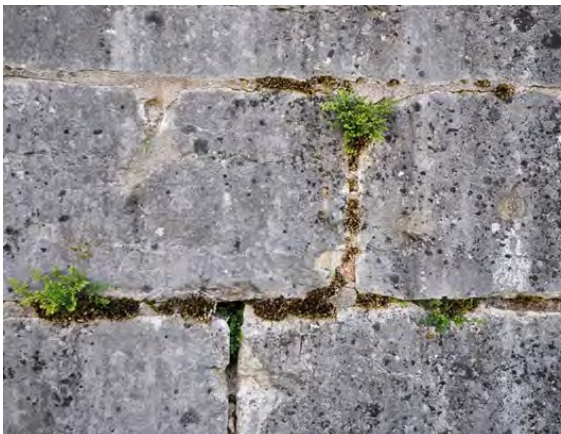
**Öppna fogar som inte lagats och som släpper in vatten vilket bidrar till att växter kan etablera sig. Väl underhållna fogar skyddar byggnaden mot fuktskador och sparar på så sätt pengar i det långa loppet. Roma klosterruin. Foto: Helen Simonsson, Riksantikvarieämbetet CC-BY.**

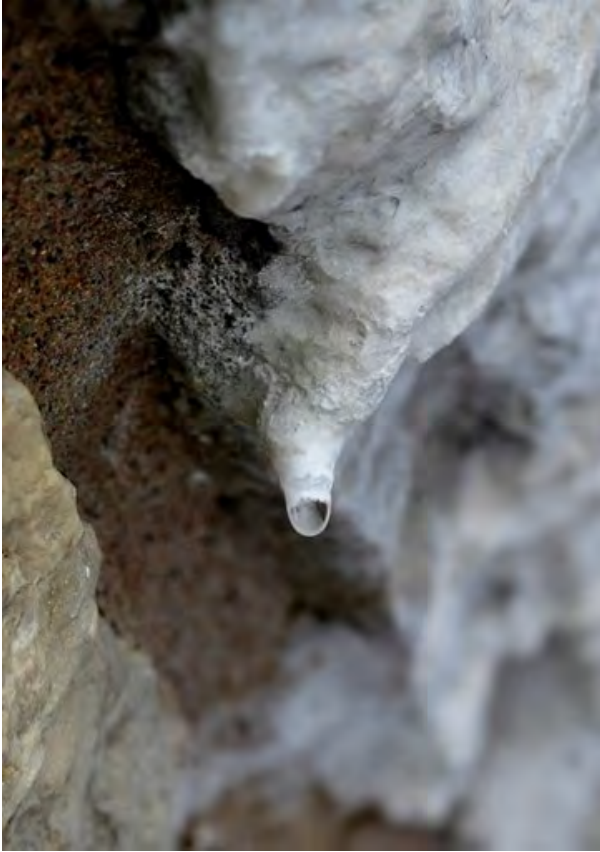
Vatten transporterar salt till ytan. Visby ringmur.  
Foto: Helen Simonsson CC-BY.

Blötare byggmaterial som inte hinner torka upp mellan regntillfällena medföra att mer salter löses upp och transporteras med vattnet upp till ytan. När vattnet avdunstar kvarstår ofta salterna som vita utstående kristaller. Detta kan medföra att tegelstenar, sten, puts och kalkmåleri frostsprängs och förlorar sina ytor. Salter kan komma från byggnadsmaterialen, grunden eller från föroreningar.

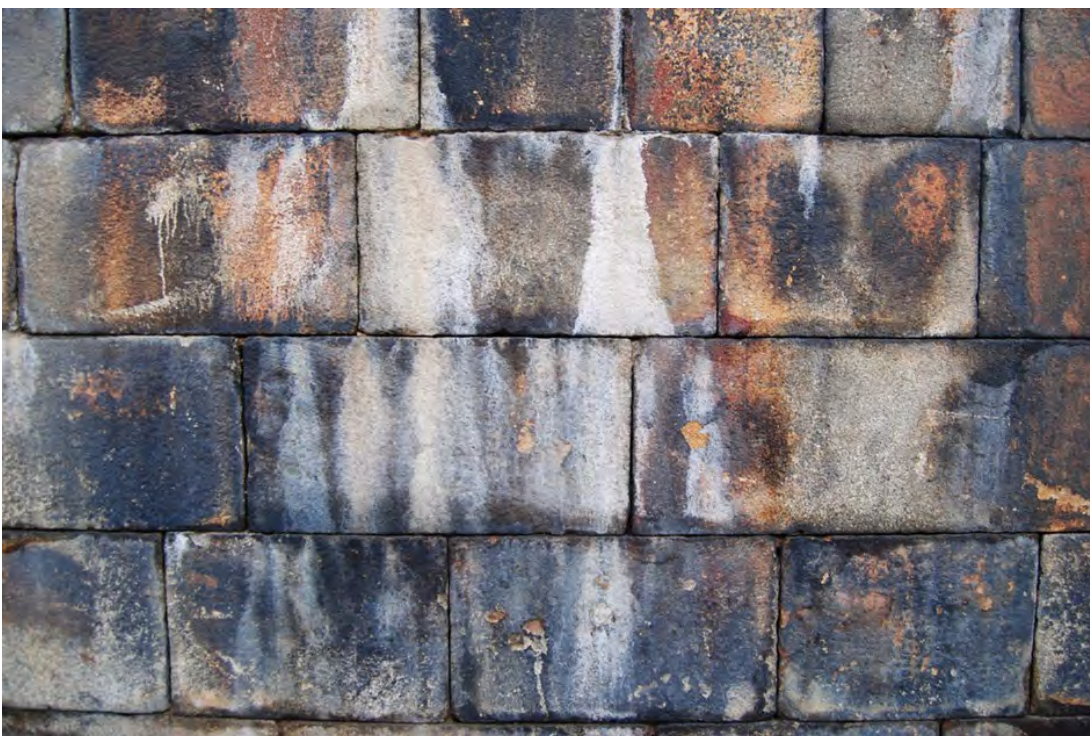
Vatten transporterar salter. Trappa vid Kungliga Slottet i Stockholm. Foto: Helen Simonsson, Riksantikvarieämbetet CC-BY.

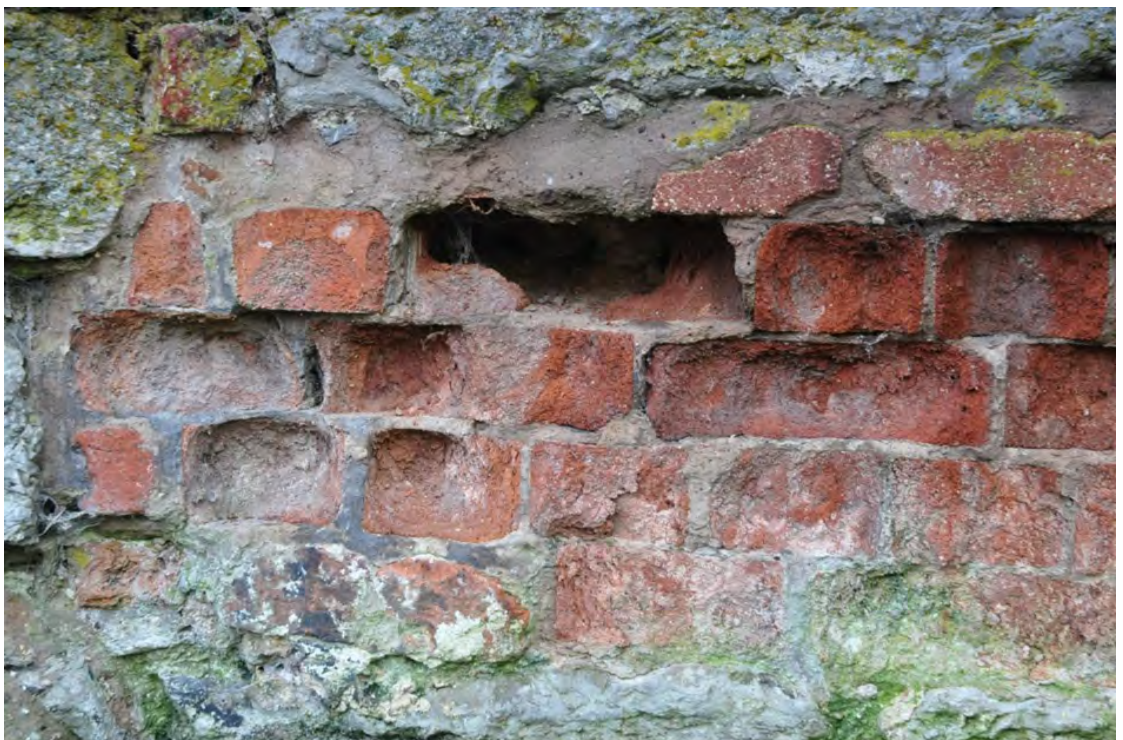
Visby ringmur,  
cementblandade  
fogar och vittrat  
tegel. Foto: Helen  
Simonsson Riksantikvarieämbetet  
CC-BY.

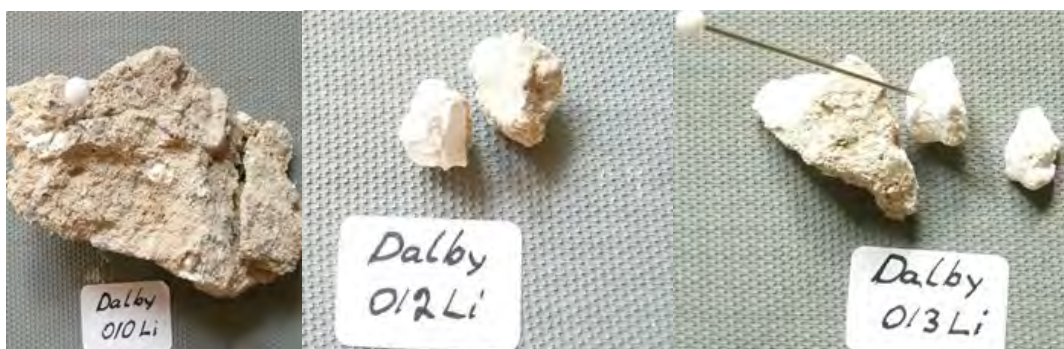
Fig. 2. De daterade kalkklimparna från Dalby kyrka. Etiketternas bredd är 10mm

De tre proven med kalkklimpar togs inne i kyrkan från pelarna i långhuset. Platsen valdes för att man kunde anta att de var ursprungliga och de var avskilda från väggarna, som kunde vara brandskadade. Prov Dalby 012Li och Dalby 013Li var stora kalkklimpar som kunde tas med mejsel direkt från pelarna. Prov Dalby 010Li togs som en bit murbruk innehållande små kalkklimpar. I laboratoriet petades material till datering från två små klimpar med ett tandläkarinstrument.

Klimparna Dalby 012Li and -013Li är ren CaCO<sub>3</sub> med ungefär 40% kalcium (Ca) och 44% CO<sub>2</sub>. De små avvikelserna kan vara mät-onoggrannhet eller bero på en liten magnesium- eller natrium-komponent. Dalby 010Li har mera järn (Fe). Dåligt brända kalkstensrester brukar vara omgivna av järnhydroxider från exolution av järnkomponenten i oren kalkstenskarbonat. Strontium/kalsium-förhållandet (Sr/Ca x 10<sup>4</sup>) är uträknat och angivet för att det tyder på geologiskt relativt ung (lokal) kalksten som råmaterial. (relativt andra skandinaviska kalkstenar).

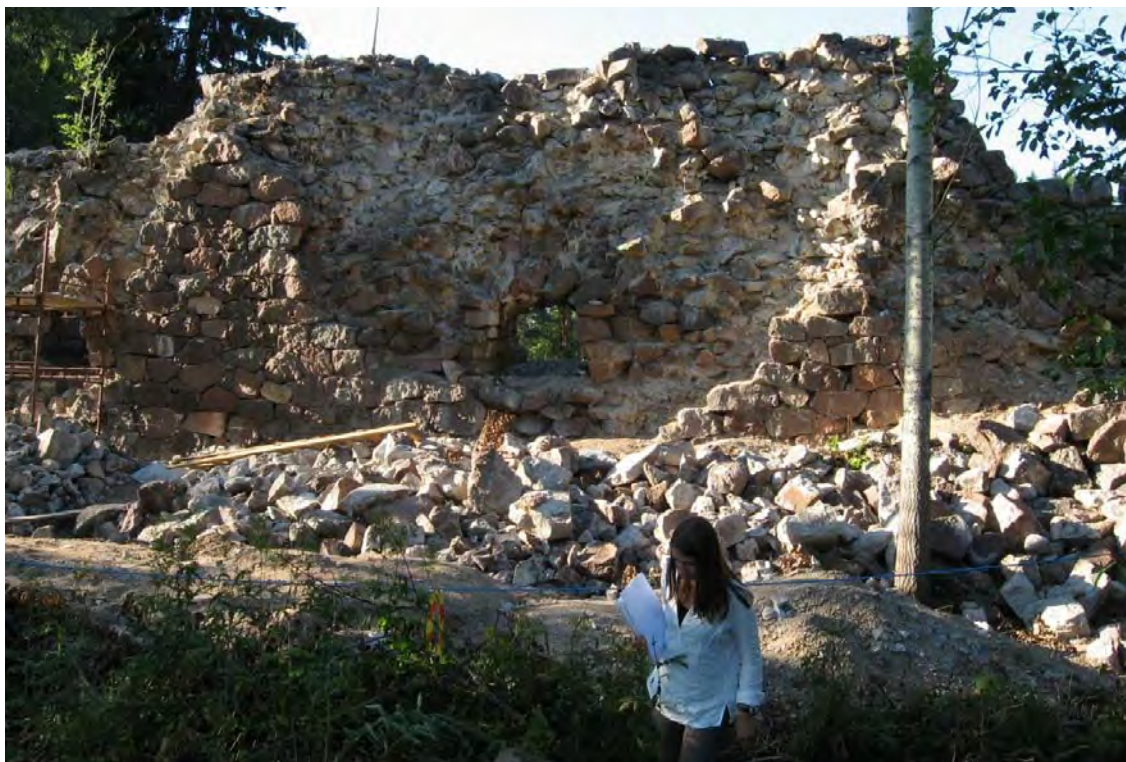
Södra flanken av bastion Rosen före restaureringen. Sakari Mentu, Museiverket.

Grunden till bastion Rosens södra, det vill säga högra flank lades år 1751. Följande år byggdes muren ovanpå den, men samtidigt måste grunden förstärkas med pålar i efterhand. Ännu idag ser man på förbanden, speciellt i hörnet mellan södra flanken och sidan, att flanken har satt sig. Marken var inte lämplig för bygget och detta är troligen, förutom att lovisaborna under årens lopp fört bort stenar, en orsak till att stora delar av muren senare rasade. År 2005 blev det aktuellt att restaurera bastion Rosens södra flank, både med tanke på att bevara den mur som fanns kvar och på publiksäkerheten. Ett av de största problemen var den höga och tunna skalmuren som till vissa delar stod ensam kvar utan kärna och motsatt skalmur och därför riskerade att rasa. Dessutom hade cementhaltigt bruk bidragit till att laka ur murbruket. Ytterligare en utmaning var att grunden inte skulle hålla för att höja muren alltför mycket.

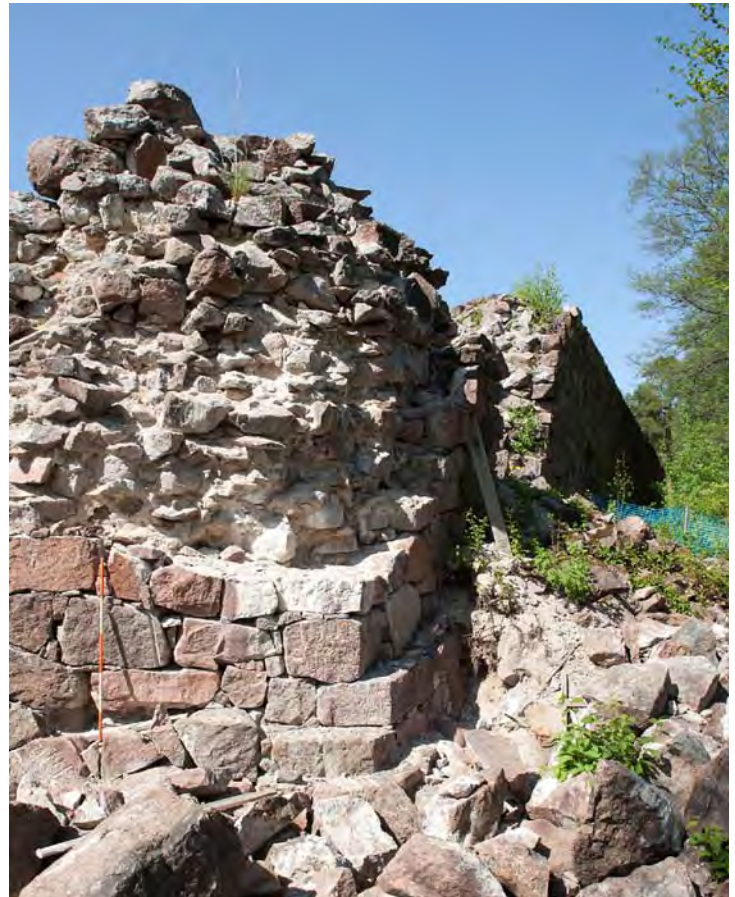
Södra flankens lutande förband. Soile Tirilä, Museiverket.

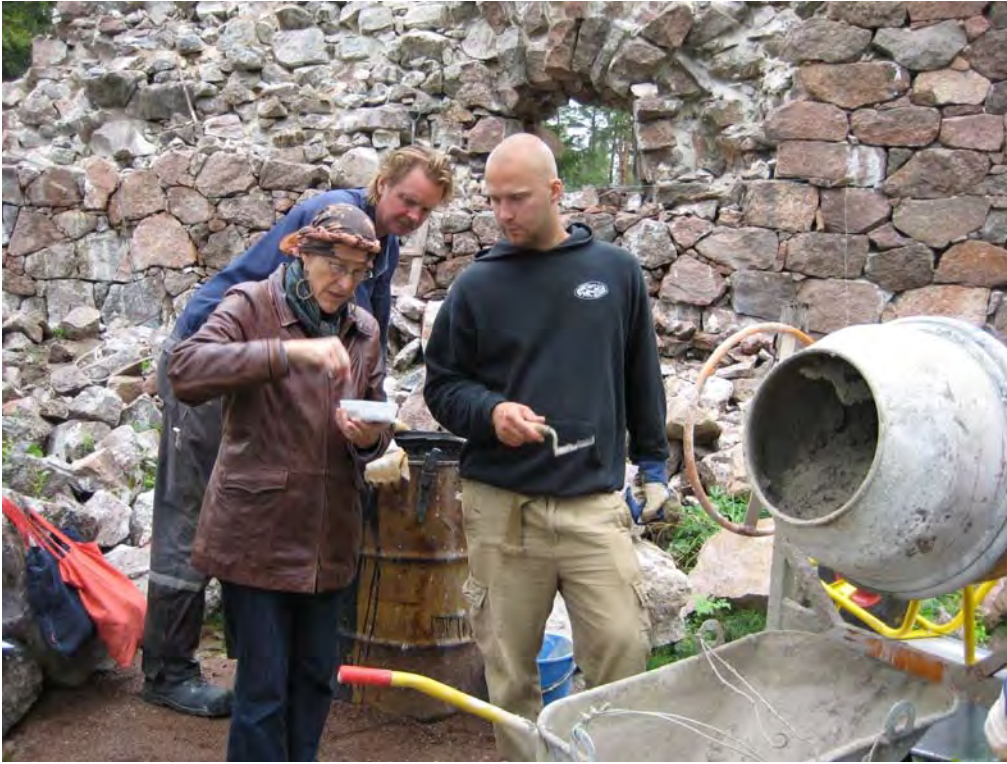
Thorborg von Konow gör provprismor av reparationsbruket. Johanna Nordman, Museiverket.

Den kanske viktigaste undersökningen gällde murbruket. Brukexperten, fil.dr Thorborg von Konow, som var med i projektet under åren 2006 – 2010, undersökte bastionens gamla bruk samt komponerade nya för reparationerna. Enligt von Konow var cementbruket som använts under reparationerna på 1970-talet i sig förvånansvärt bra och kunde fungera punktvis för att stabilisera särskilt riskfullt placerade stenar, men det var annars inte lämpligt i stor omfattning i detta sammanhang, bl.a. eftersom det inte släpper ut vatten som tagit sig in i muren. Det ursprungliga kalkbruket som undersöktes visade sig vara väldigt kalkrikt med mycket mikrosprickor och har enligt von Konow inte fungerat bra. Bruket hade också lätt hydrauliska egenskaper, vilket kan bero på orenheter som kommit till vid kalkbränningen. Som reparationsbruk föreslog von Konow på basis av sina undersökningar kalkbruk förstärkt med hydraulisk kalk (NHL5), med god siktkurva och inga synteiska tillsätsämnen. Von Konow komponerade olika varianter av bruket, dels ett basreceptet för reparation av stenmurar, dels ett bruk för avtäckning av krönen. (1) Bastion Rosen var den första ruinen, där Museiverket aktivt gick in för att använda hydrauliskt kalkbruk, till skillnad från de cementhaltiga bruk som använts dithills. Detta krävde också viss attitydfostran, inte minst för att entreprenören använt cementbruk sedan 1980-talet. De mest riskfyllda partierna och speciellt de högsta och tunnaste murdelarna var man ändå tvungen att stabilisera med cementhaltigt bruk. Alternativet skulle ha varit att riva de högsta stenarna av publiksäkerhetsskäl.

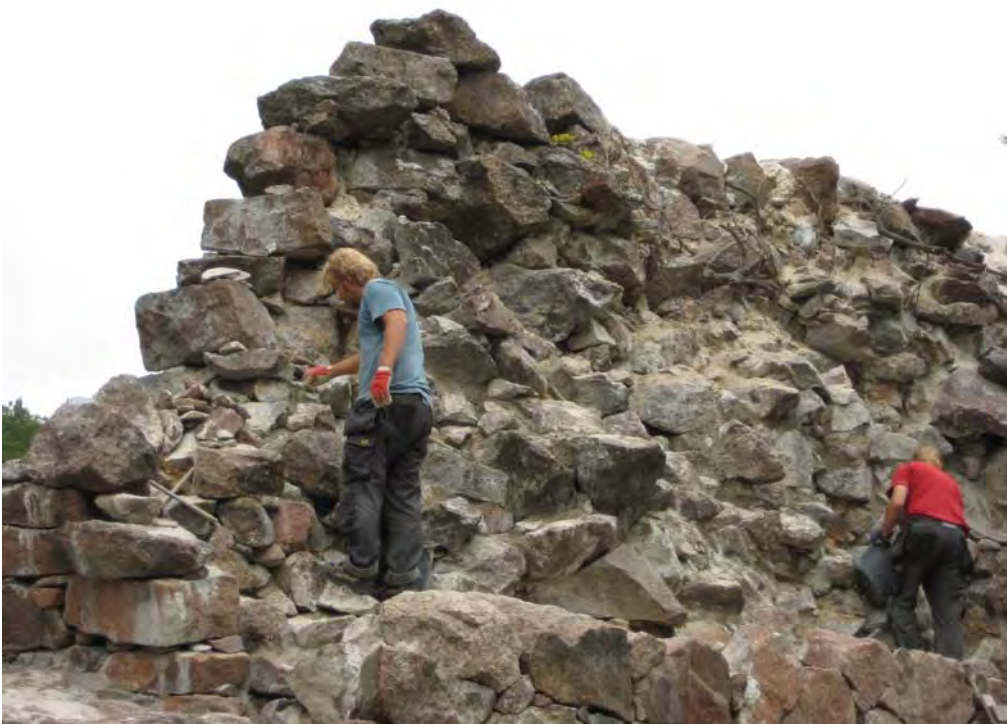
*Murkärnan finputsas.*  
Johanna Nordman,  
Museiverket.

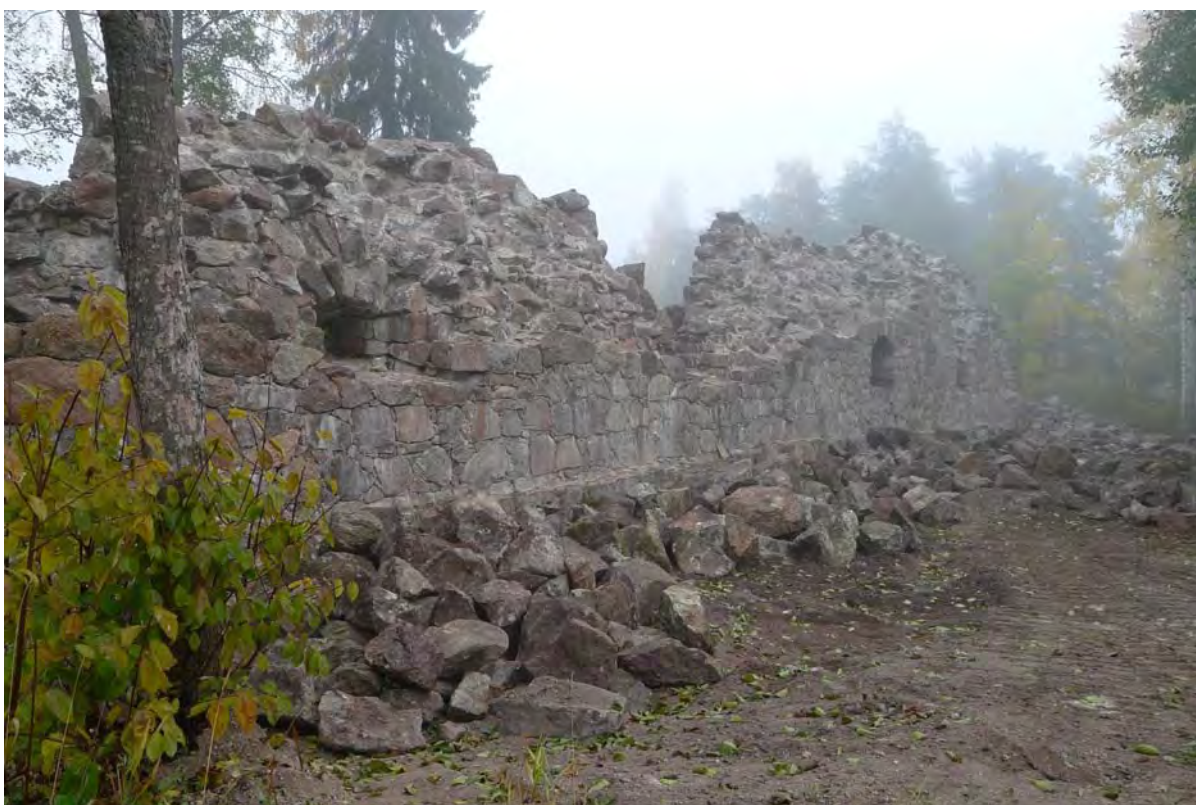
**Bastion Rosens södra flank efter restaureringen i november 2013. Johanna Nordman, Museiverket**

Restaureringen av Bastion Rosens södra flank blev färdig i november år 2013. Det återstår att se hur reparationsbruken fungerar när mera tid har gått. Under den tiden skulle det vara önskvärt med regelbunden inspektion och skötsel av ruinen.

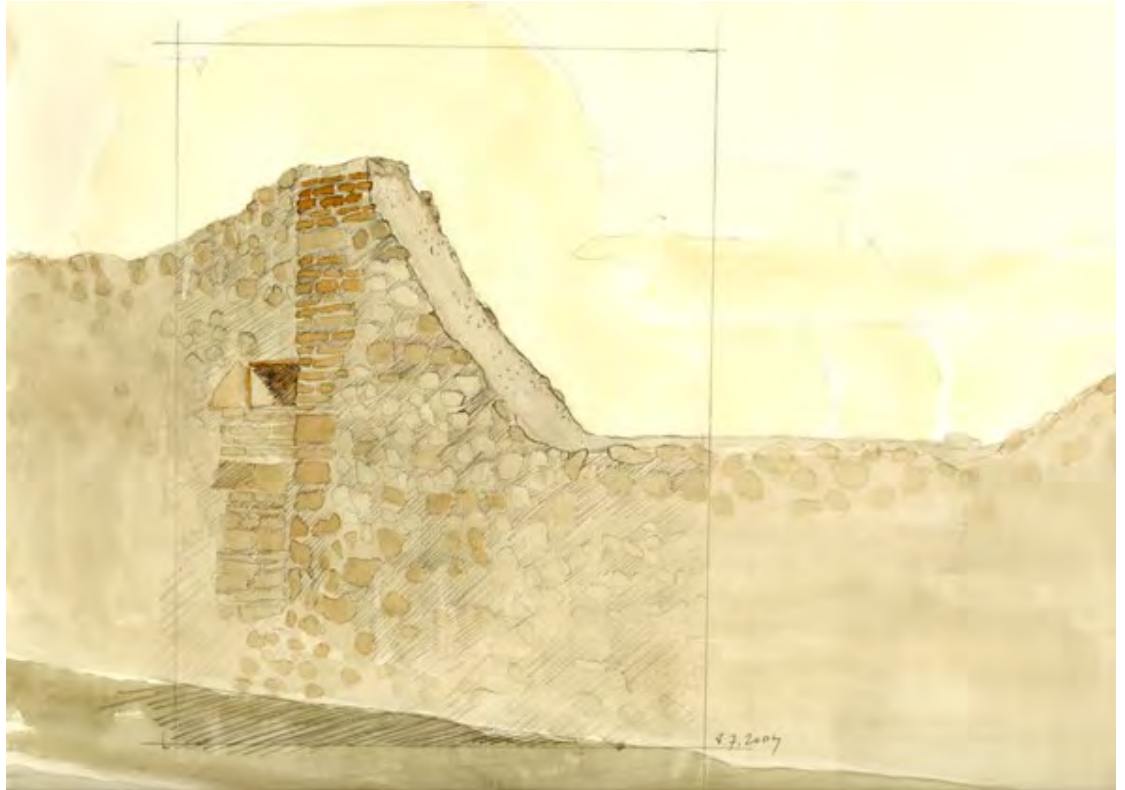
Dessa murar härstammar från Pompeji. Siluetterna som utgörs av murarna i denna stad är lyckade. Kanske av tradition – murarna lät förr nästan alltid några stenblock skjuta upp över murkrönet.

Detta fåtal stenar som går upp över murkrönet bryter monotonin och på något sätt förbinder de den bevarade delen med den försvunna.
