RAUTATIERAKENNUKSET

Rautatierakennusten korjausohjeet 5

Yksinkertainen vahtitupa

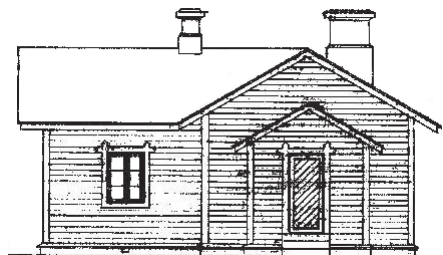
Vahtitupien erilaisia laajennustapoja

Vaikka yksinkertaiset vahtituvat oli suunniteltu kelvollisiksi asumukseksi ratavartijoille, ne kävivät nopeasti liian pieniksi varsinkin lapsiperheille. Niinpä varsin pian rakentamisen jälkeen niitä jouduttiin laajentamaan useimmiten yhden huoneen verran. Mitä nopeammin rakentamisen jälkeen laajennukset tehtiin, sen varmemmin ne tehtiin alkuperäistä rakennustapaa noudattaen. Useimmiten vahtitupia laajennettiin rungon pituussuunnassa. Laajennukset olivat hirsirakenteisia kuten alkuperäinenkin rakennus. Uusi osa yhdistettiin vanhaan rakennukseen tavallisesti poikkipäädellä ja koristettiin vanhaa rakennusta rikkaammin, esimerkiksi kolmiikkunaryhmällä. Suurin osa laajennuksista on tehty vanhaa rakennusta kunnioittaen, jopa sitä täydentäen. Erilaisia kuisteja on yksinkertaisiin vahtitupiin rakennettu useissa vaiheissa. Tässä suhteessa miltei jokainen vahtitupa on tyyppipiirustuksista poikkeava oma yksilönsä.

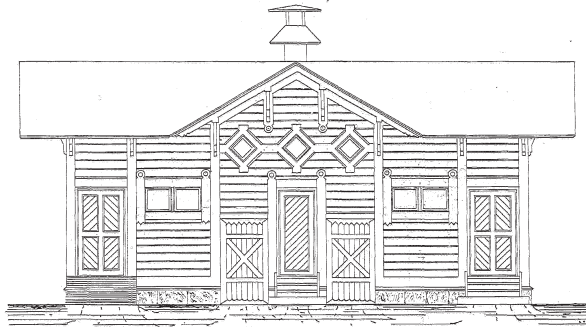
Vahtituvan ulkorakennus v:lta 1896

Ratavartijan asuntoon kuului ohjeiden mukaan kahden lehmän navetta, halkovaja, ruoka-aitta ja käymälä. Vuosisadan alusta lähtien ratavartijoiden asuntoihin tehtiin myös saunat, joissa oli pyykinpesupata ja leivinuuni. Kellari muurattiin tiilestä joko rakennuksen alle tai erilliseksi ja varustettiin tulisijalla.
