# Suomenlinnan arkeologinen selvitys

Museoviraston rakennushistorian osaston raportteja 19

MUSEOVIRASTO, RAKENNUSHISTORIAN OSASTO 2008

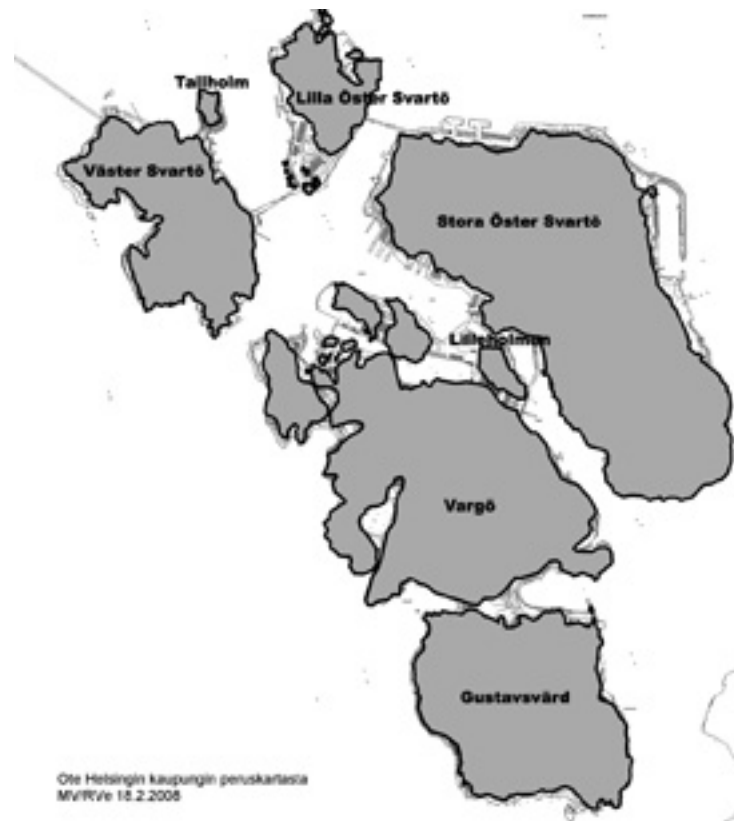
Suomenlinnan rantaviiva ruotsalaisen kauden alussa.  
Lähde: Översiktplaner 17 ja 18 vuodelta 1753. Tukholma, Kungliga krigsarkivet.

21. Paikkatietoaineisto Ruotsin vallan aikaisesta rantaviivasta perustuu vuoden 1753 översiktsplaner numero 17 ja 18 karttietoihin. Piirustuskokoelman säilytyspaikka on Tukholma, Kungliga krigsarkivet.

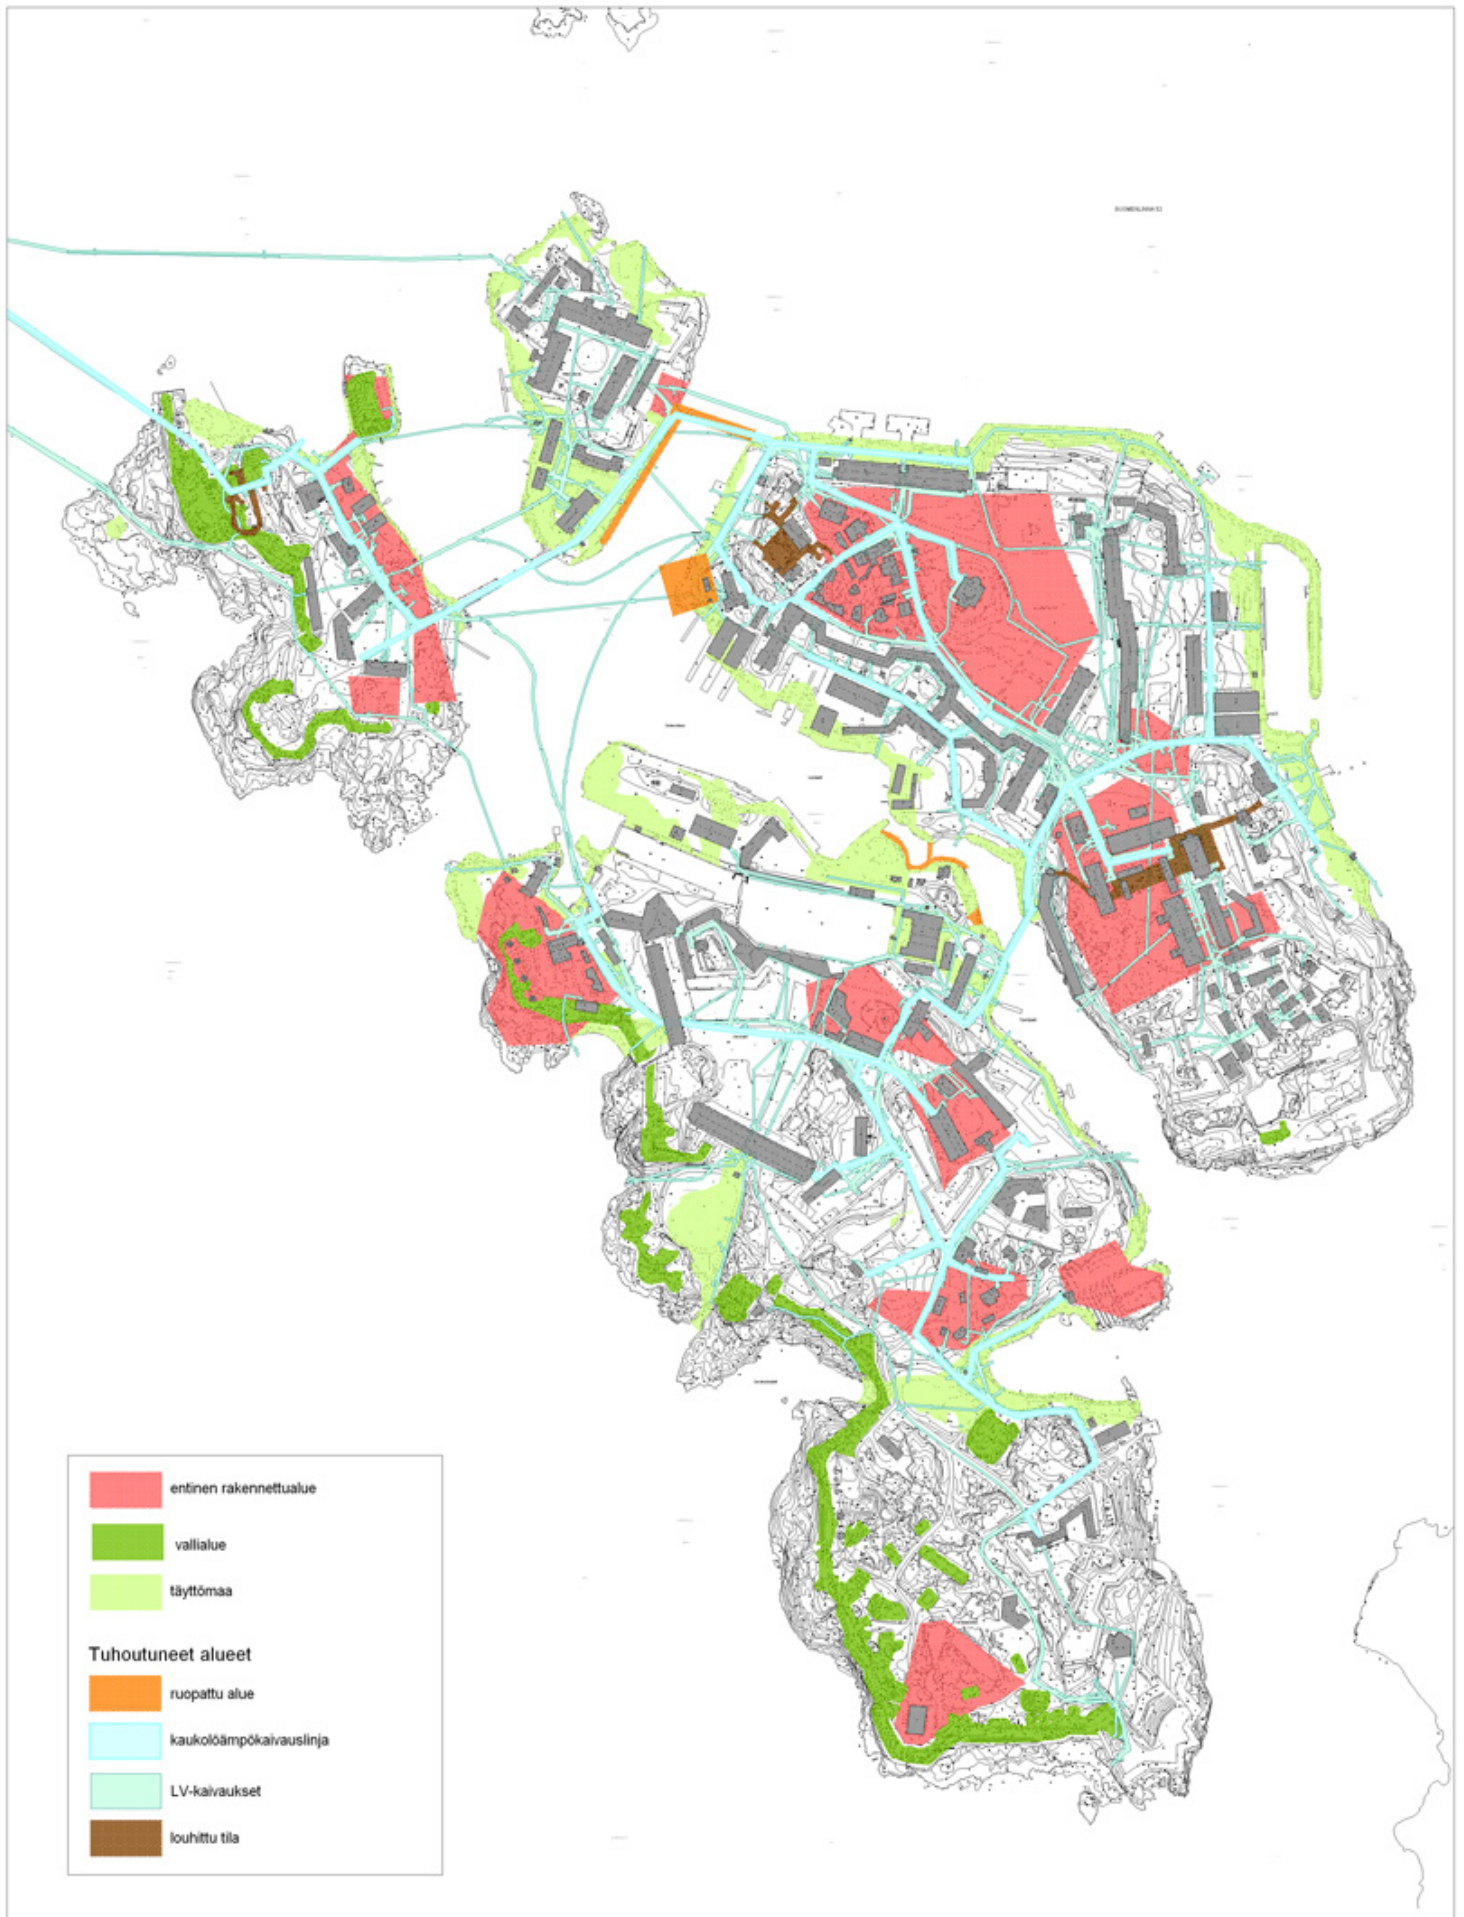
## Tuhoutuneet alueet

Kunnallistekniikan kaivauslinjalta vanhat kulttuurikerrokset ovat tuhoutuneet. Kaukolämpökaivauksien yhteydessä on peruskalliota jouduttu räjäyttämään. Vedenalaisen kunnallistekniikan asennuslinjat on merkitty karttaan, koska putkistojen asentaminen on aiheuttanut muutoksia pohjakerrostumissa. Kallioon louhittujen tilojen-sisäänkäynnit ovat tuhonneet kaikki kerrostumat.
