# VROUW MARIA

– SELVITYS TUTKIMUKSISTA, TULOKSISTA JA  
TULEVAISUUDEN ERI VAIHTOEHDOISTA

MUSEOVIRASTO

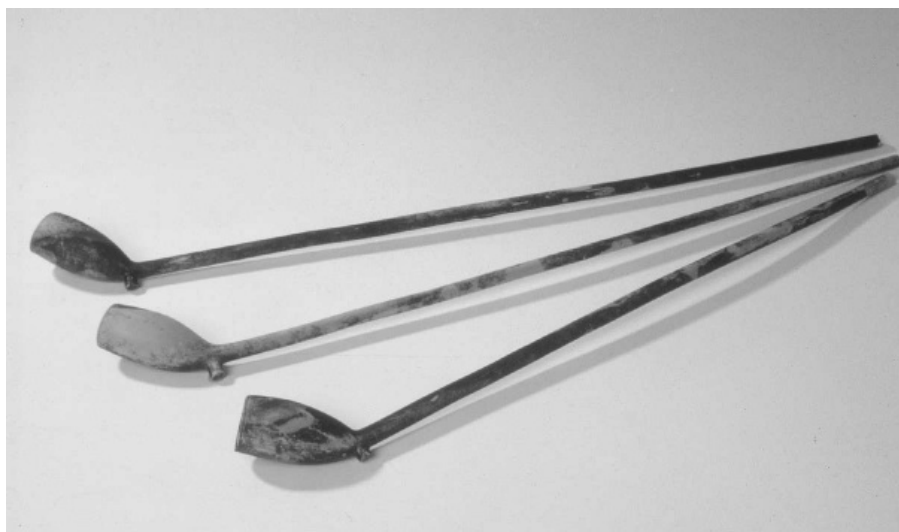
Kuva 1.2: Vrouw Maria -hylystä vuonna 1999 nostetut kolme liitupiippua, jotka on leimojen mukaan valmistettu Goudassa tai sen lähialueilla Hollannissa 1700-luvun puolenvälin jälkeen. Kuva: Museovirasto.

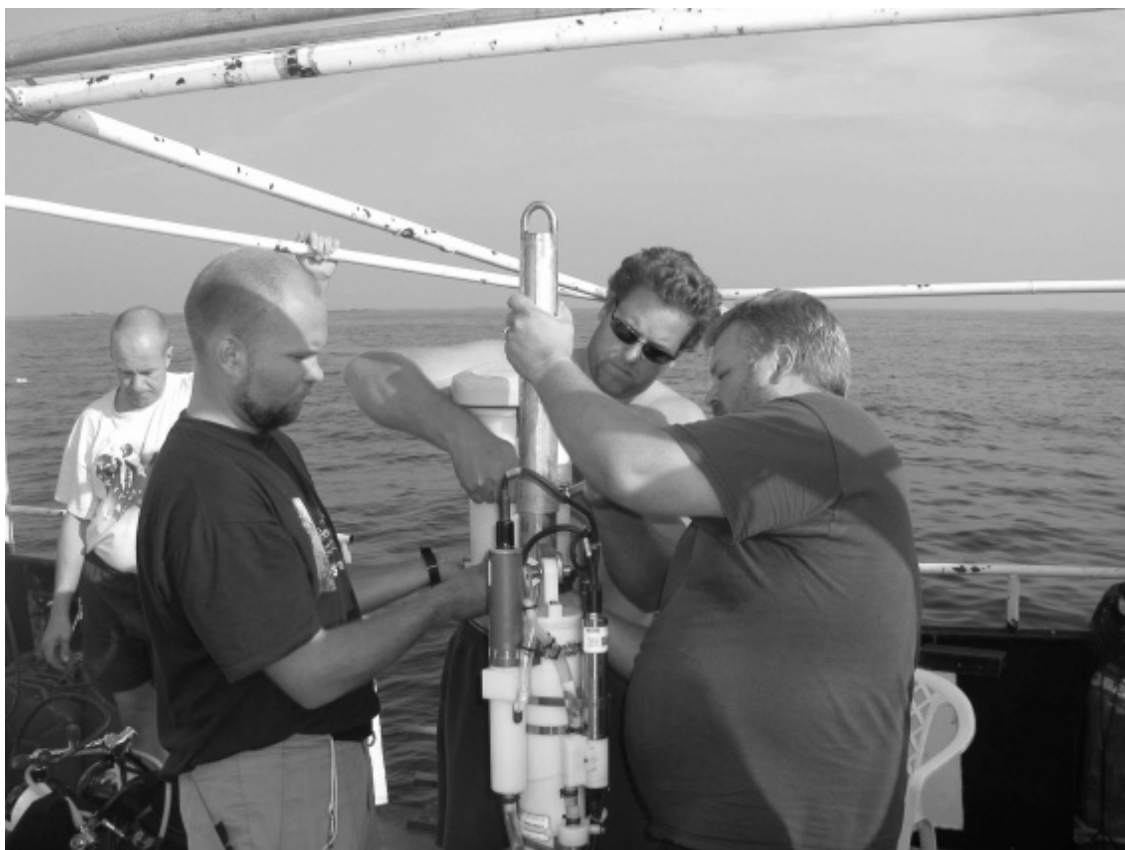
Kuva 1.7: CTD/ADCP-ympäristötiedonkeruulaitetta kootaan veteenlaskua varten. Vasemmalta Matias Laitinen, Kenneth Lindström, Juha Flinkman. Kuva: Ulla Klemelä, Museovirasto.

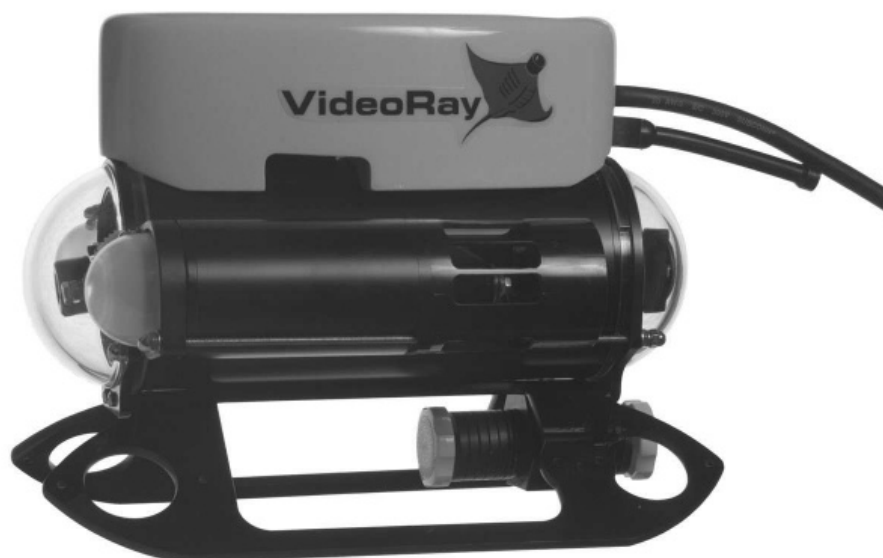
Kuva 1.9: Vedenalainen robottivideokamera Video Ray Pro.

Museovirastolle hankittu kaapelin kautta ohjattava helppokäyttöinen ja pienikokoinen Video Ray Pro -robottikamera soveltuu erinomaisesti meriarkeologiseen tutkimustoimintaan.

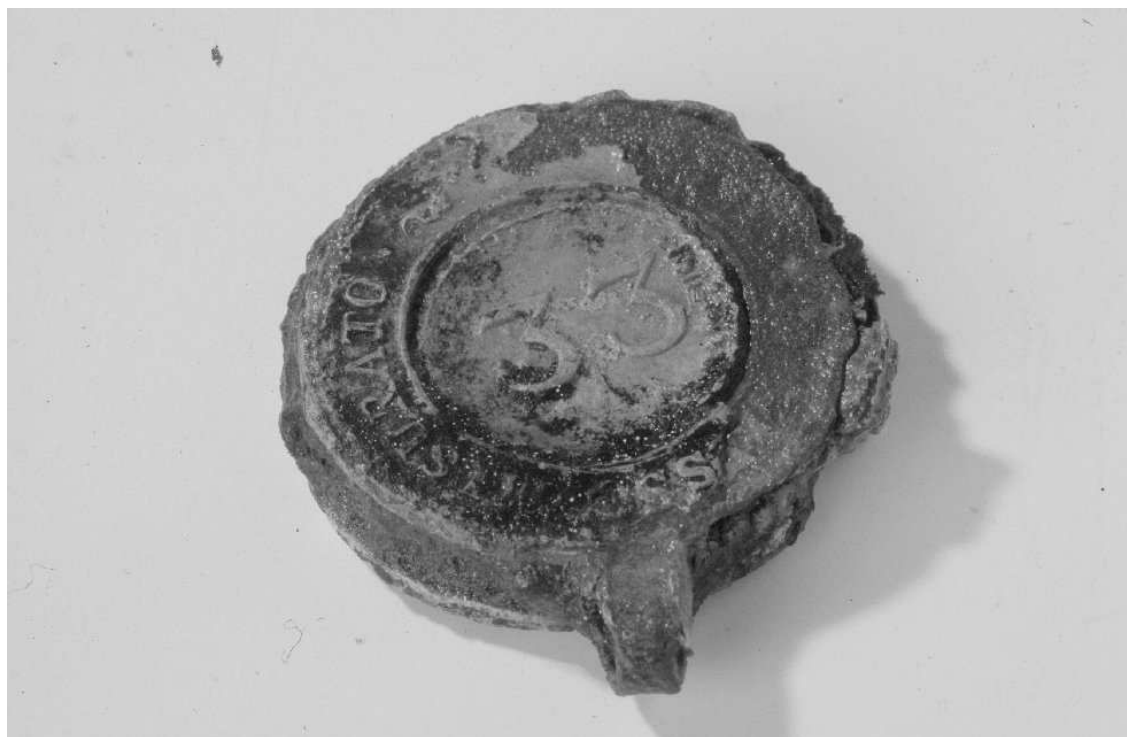
Kuva 1.10: Vrouw Marian hylystä nostettu lyijysinetti. Kuva: Museovirasto.

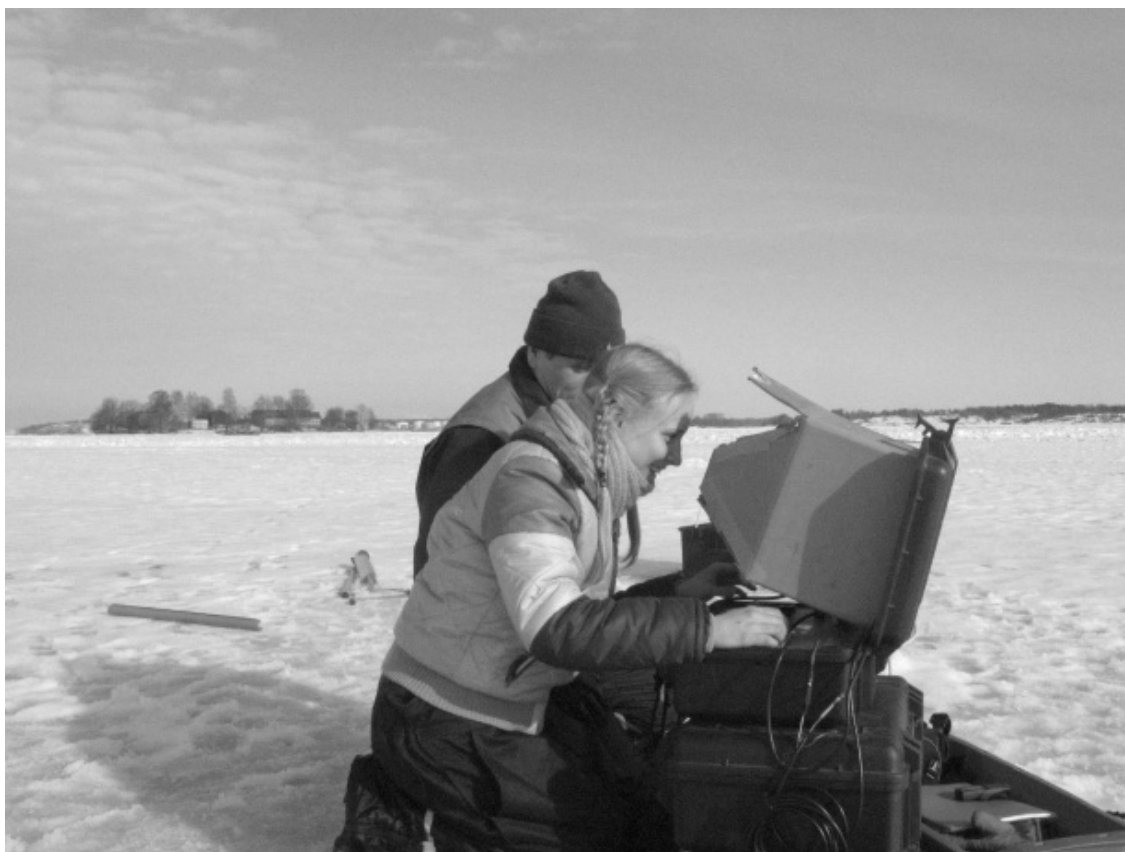
Kuva 1.12: Vedenalaista arkeologista tutkimusta voidaan tehdä myös talvella jään päältä. Kuvassa tarkastellaan vedenalaisen robottikameran (ROV) lähettämää kuvaa Suomenlinnassa talvella 2007. Kuva: Minna Leino, Museovirasto.
