# RAUTATIERAKENNUKSET

Rautatierakennusten korjausohjeet 3

Asemapäällikön talo

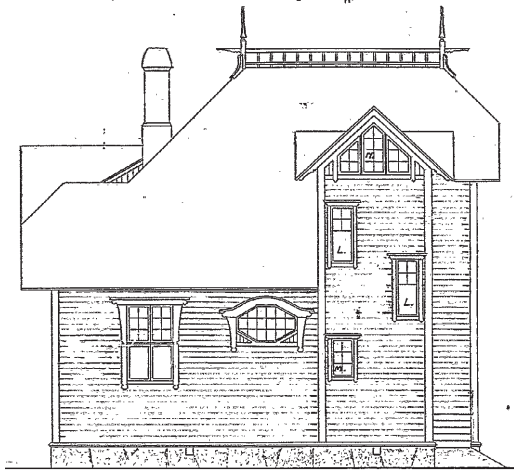
Asemapäällikön talo v:lta 1906

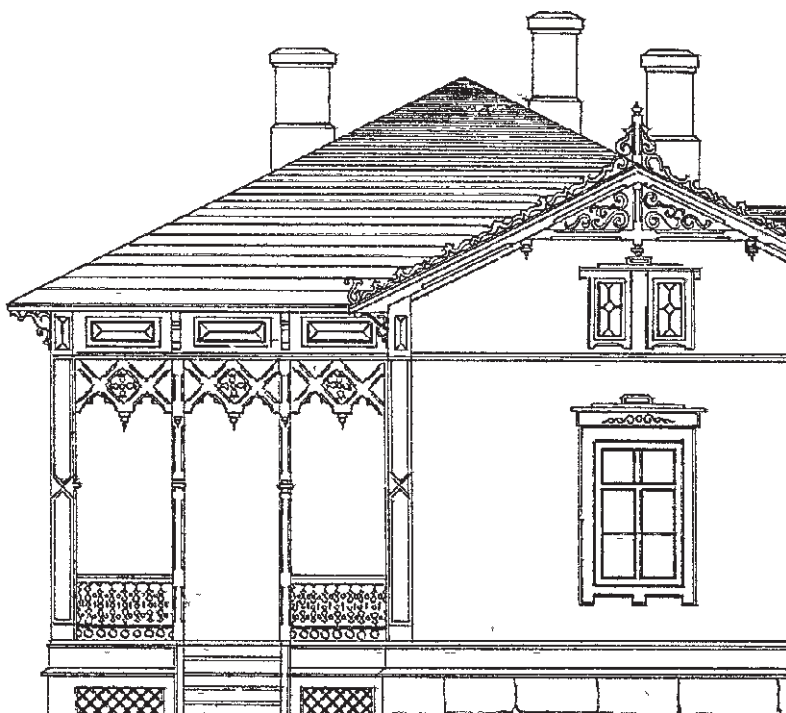
TYYPPI 1

1. JÄSENTELY monimuotoinen pohja, julkisivuissa ulokkeita, kuisteja, poikkipäytyjä, useita sisäänkäyntejä
2. KATTO korkea aumakatto, harjakattoiset poikkipäädyt, huopakate
3. SEINÄT vaakapaneeli, leveä alalista ja sokkelilista, yläosassa harkkokuvioitu peilikomeronauha
4. DETALJIT runsaat puuleikkaukoristeet: päätykoristeet, räystäskoristeet, puuleikkauksin koristellut kaiteet, pisarakoristeet, 6-ruutuiset ikkunat
5. MUUTA ei detaljikuvia

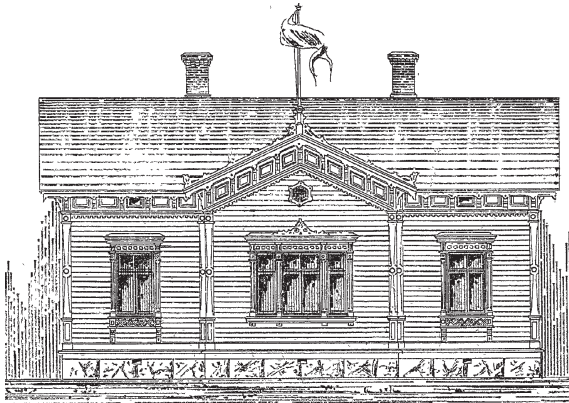
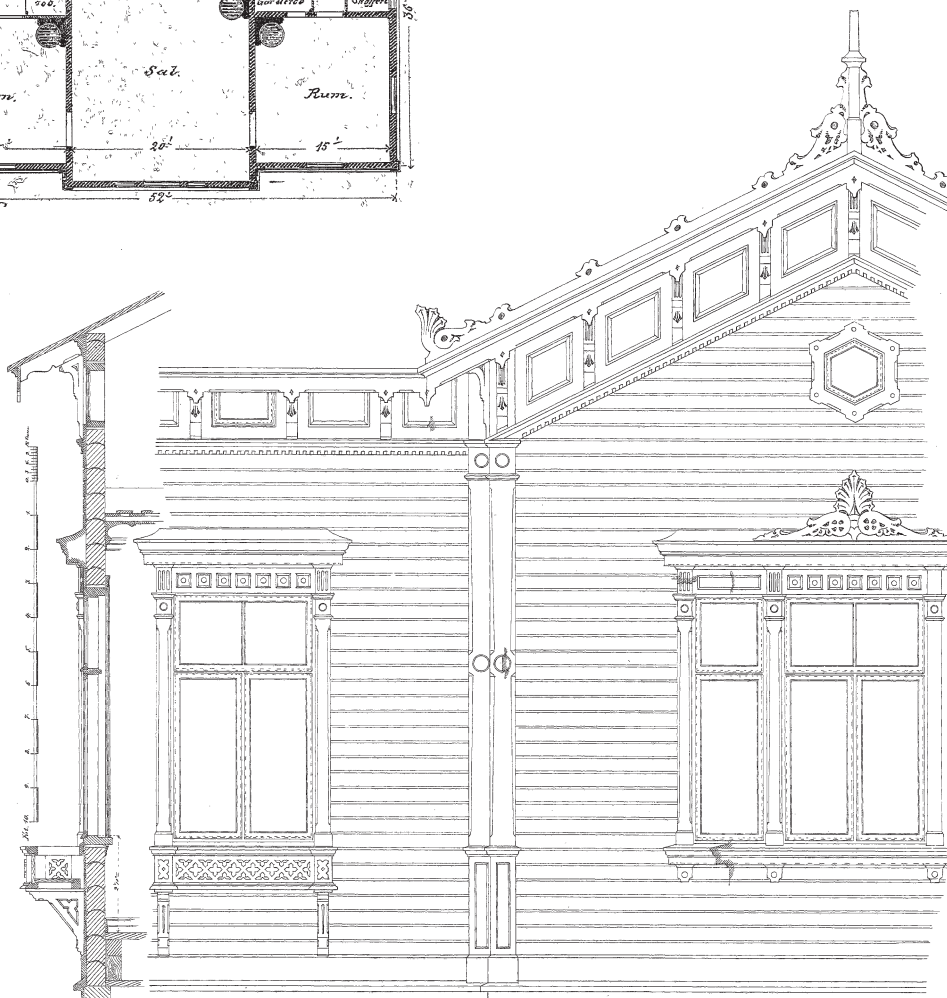
## TYYPPI 2

1. JÄSENTELY suorakaiteen muotoinen pohja, ankan symmetrinen, julkisivun keskellä leveä, ulokkeellinen poikkipääty
2. KATTO harjakatto, saumarimahuopa tai konesaumattu pelti
3. SEINÄT vaakapaneeli, leveä alalista ja sokkelilista
4. DETALJIT tyypillinen uusrenessanssijulkisivu: yläosassa peilikomeronauha, puuleikkauksin koristellut pilasterit, T-ikkunat, kuusikulmainen yläikkuna
5. MUUTA detalj kuvat olemassa

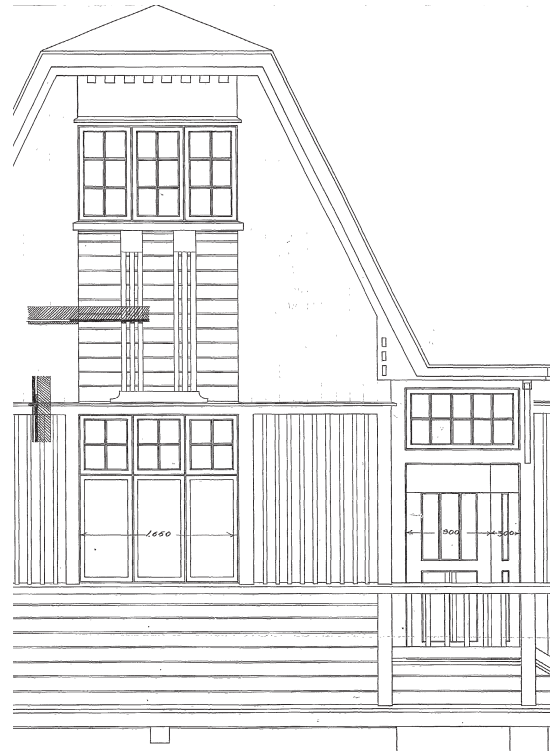
TYYPPI 5

1. JÄSENTELY suorakaiteen muotoinen pohja, julkisivu epäsymmetrinen, kummallakin pitkällä sivulla epäsymmetriset poikkipäädty
2. KATTO harjakatto, radan puolella jyrkkäharjainen poikkipääty ja pihan puolella aumattu, leveä, ulokkeellinen poikkipääty
3. SEINÄT seinäpinnan jako kenttiin: alareunassa alalista ja sokkelilista, ikkunoiden alapuolinen osa vaakapaneelia, ikkunapenkin kohdalla jakolista, ikkunakenttä saumarimalaudoitusta, yläosassa sileä pystylauta
4. DETALJIT kansallisromanttiset vaikutteet, nirkkonauhut, päätyjen korostaminen, pieniruutuiset ikkunat
5. MUUTA detaljikuvat, 1:20 olemassa

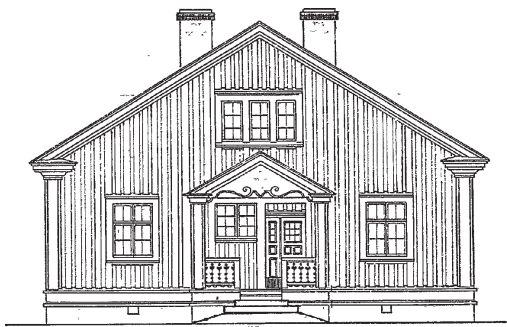
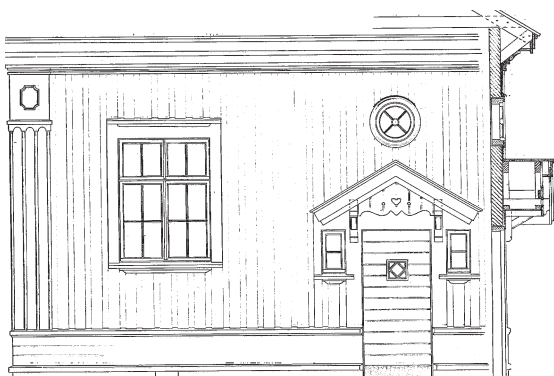
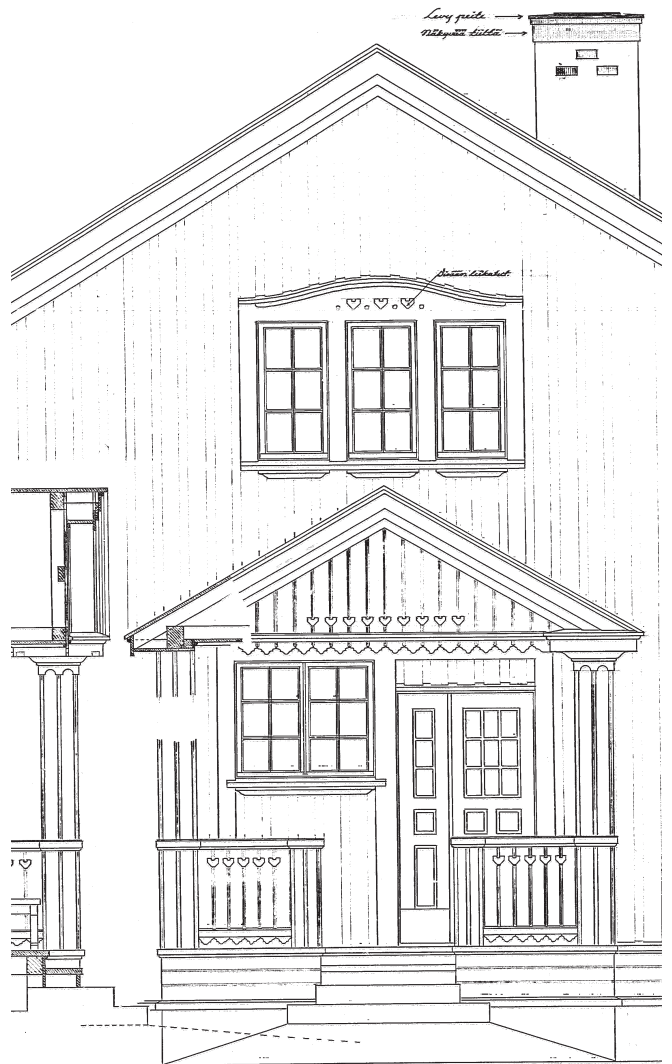
TYYPPI 6

1. JÄSENTELY syvärunkoinen, lähes neliömäinen pohja, osittain symmetrinen
2. KATTO harjakatto, korkea ullakko, huopakate, umpiräystäät
3. SEINÄT pystylomalaudoitus, leveät listoin korostetut nurkkapilasterit ja kapiteelit, leveä alalista
4. DETALJIT puuleikkauksin koristeltu päätykuisti ja katos, leveät listat, pieniruutuiset ikkunat, pyöreät koristeikkunat, kolmiomaiset kattoikkunat
5. MUUTA detaljikuvat olemassa
