KIRKKOJEN HOITO JA RESTAUROINTI

Museoviraston rakennushistorian osaston julkaisuja 23

Toimittaja: *Marja Terttu Knapas*

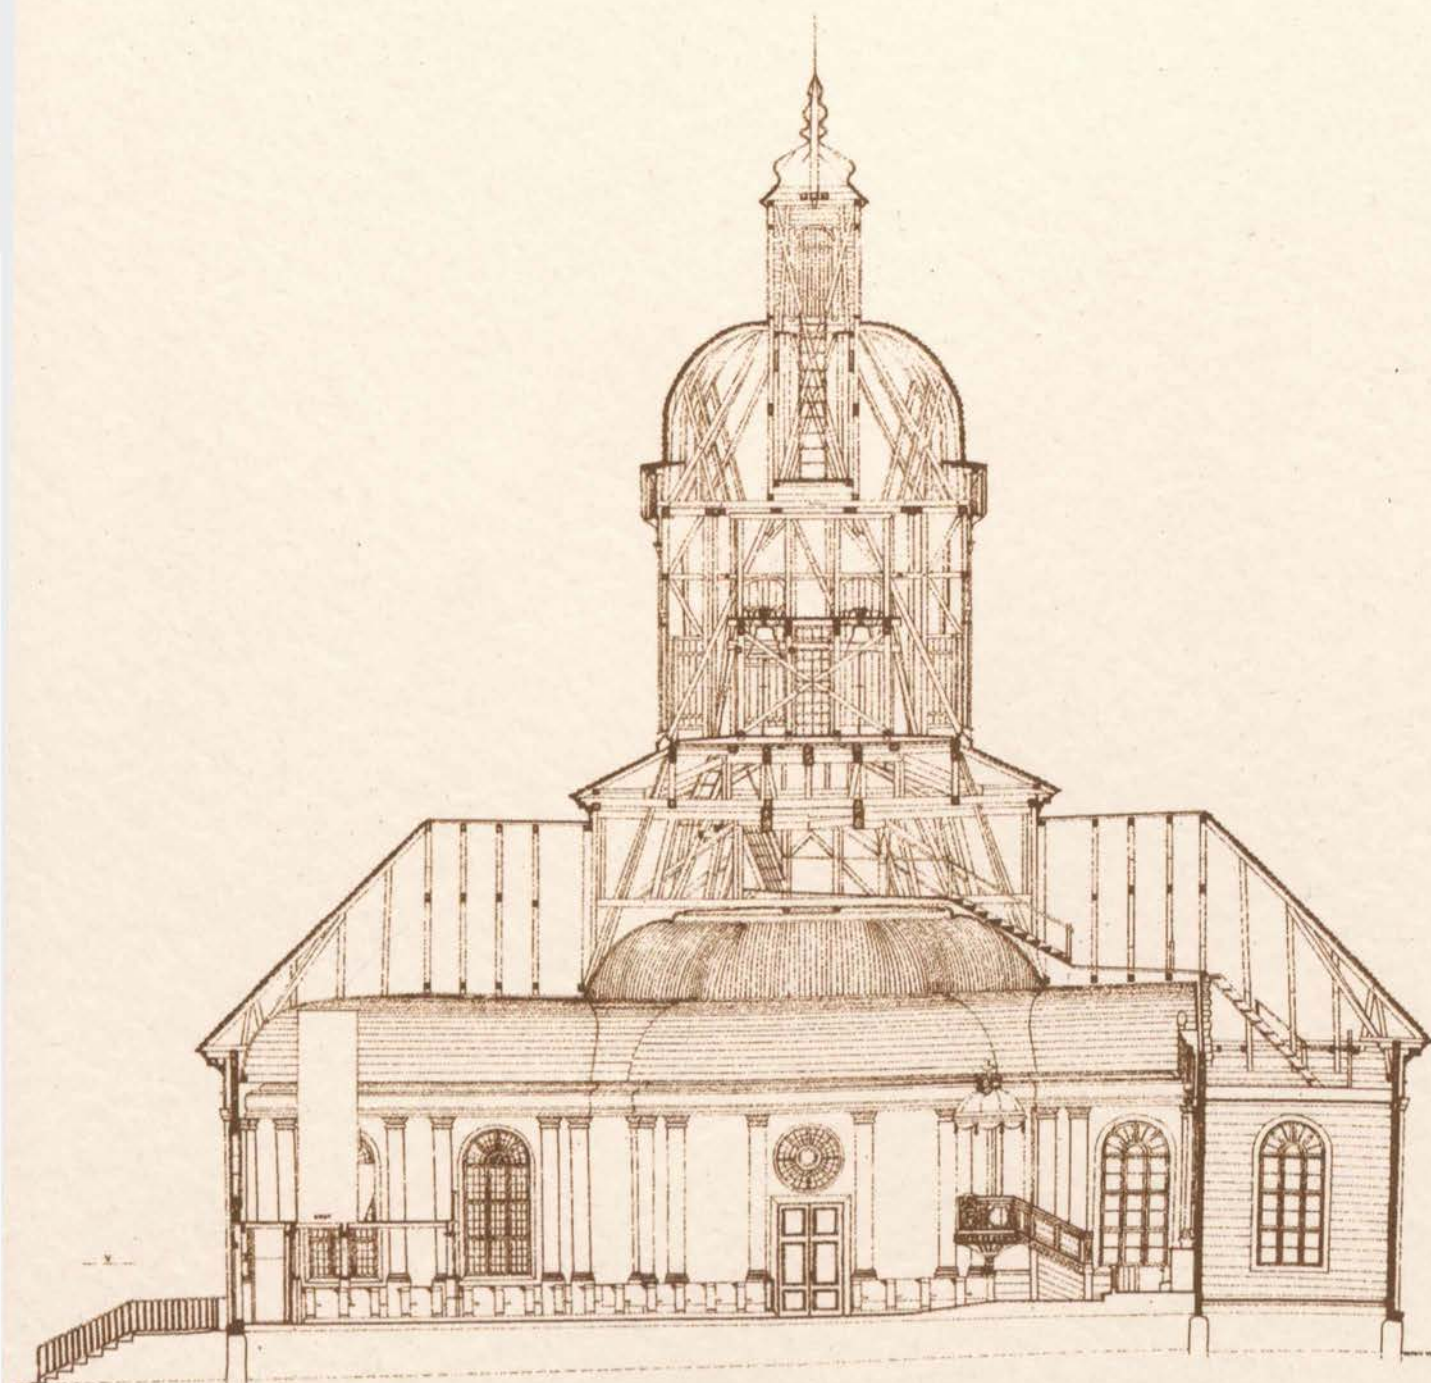
Luodon kirkon poikkileikkaus,
Tapio Hirvonen ja Aarre Valo, Museovirasto 2001.

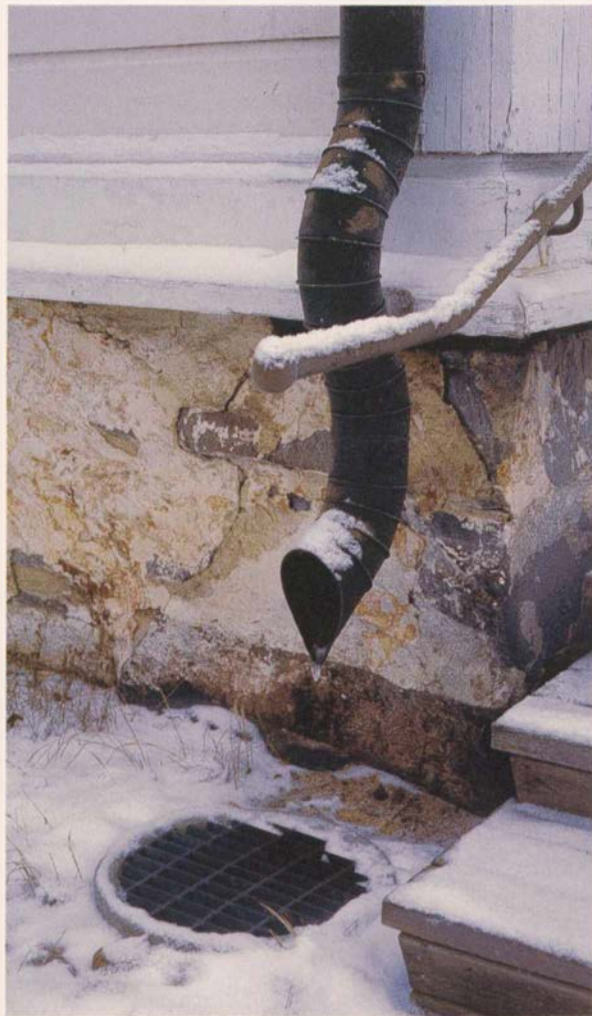
Rännien ja syöksytorvien kunnosta huolehtiminen ja sadevesien ohjaaminen pois kirkon seinustoilta edesauttaa kirkkorakennuksen kunnossa pysymistä. Artjärven kirkon syöksytorvet ovat poikkeuksellisen taidokkaasti muotoillut.

Vesikaton, rännien ja syöksytorvien puhdistaminen maatuivista lehdistä ja havunneulasista auttaa pitämään ne kunnossa. Sammalkasvuston tukkimat vesikourut ja vuotavat rännit valuttavat vettä ulkoseinien rakenteisiin, mikä jatkuessaan aiheuttaa maalipintojen tai rappausten irtoamista, puukirkoissa myös lahovaurioita.

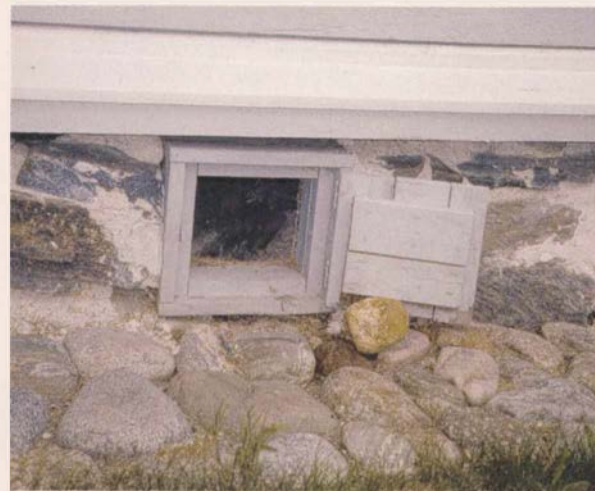
Kivijalassa olevat tuuletusaukot ovat alapohjan kunnosta kannalta tärkeitä. Vanha, mutta edelleen toimiva ohje on, että luukut suljetaan järvien jäätyessä ja avataan keväällä jäiden lähdön aikaan.

Kirkon alustan tarkastuksella voidaan varmistaa, että alapohja on kuiva ja lattian tukirakenteet kunnossa. Kivijalassa olevat tuuletusaukot ovat alapohjan kunnossa pysymisen kannalta tärkeitä. Jos luukut ovat kesällä suljettuina, saattaa lisääntyvästä kosteudesta seurata lahovaurioita tai lattiasientä, joka on pahin puuta tuhoava sieni. Talvella puolestaan auki jätetyt luukut aiheuttavat rakenteiden ja maaperän jäähtymistä. Keväällä kylmät rakenteet kostuvat niiden pintaan kondensoituvasta vedestä. Vanha, mutta edelleen toimiva ohje on, että tuuletusta vähennetään alapohjassa järvien jäätyessä ja että tuuletusluukut avataan keväällä huhtikuulla. Tuuletusaukkojen varustaminen kivijalan sisäpintaan kiinnitettyllä riti-

lällä tai verkolla suojaa alustan eläimiltä ja ilki-vallalta. Se ei kuitenkaan saa heikentää ilmanvaihtoa. Tarvittaessa on kivijalkaan lisättävä uusia tuuletusaukkoja.

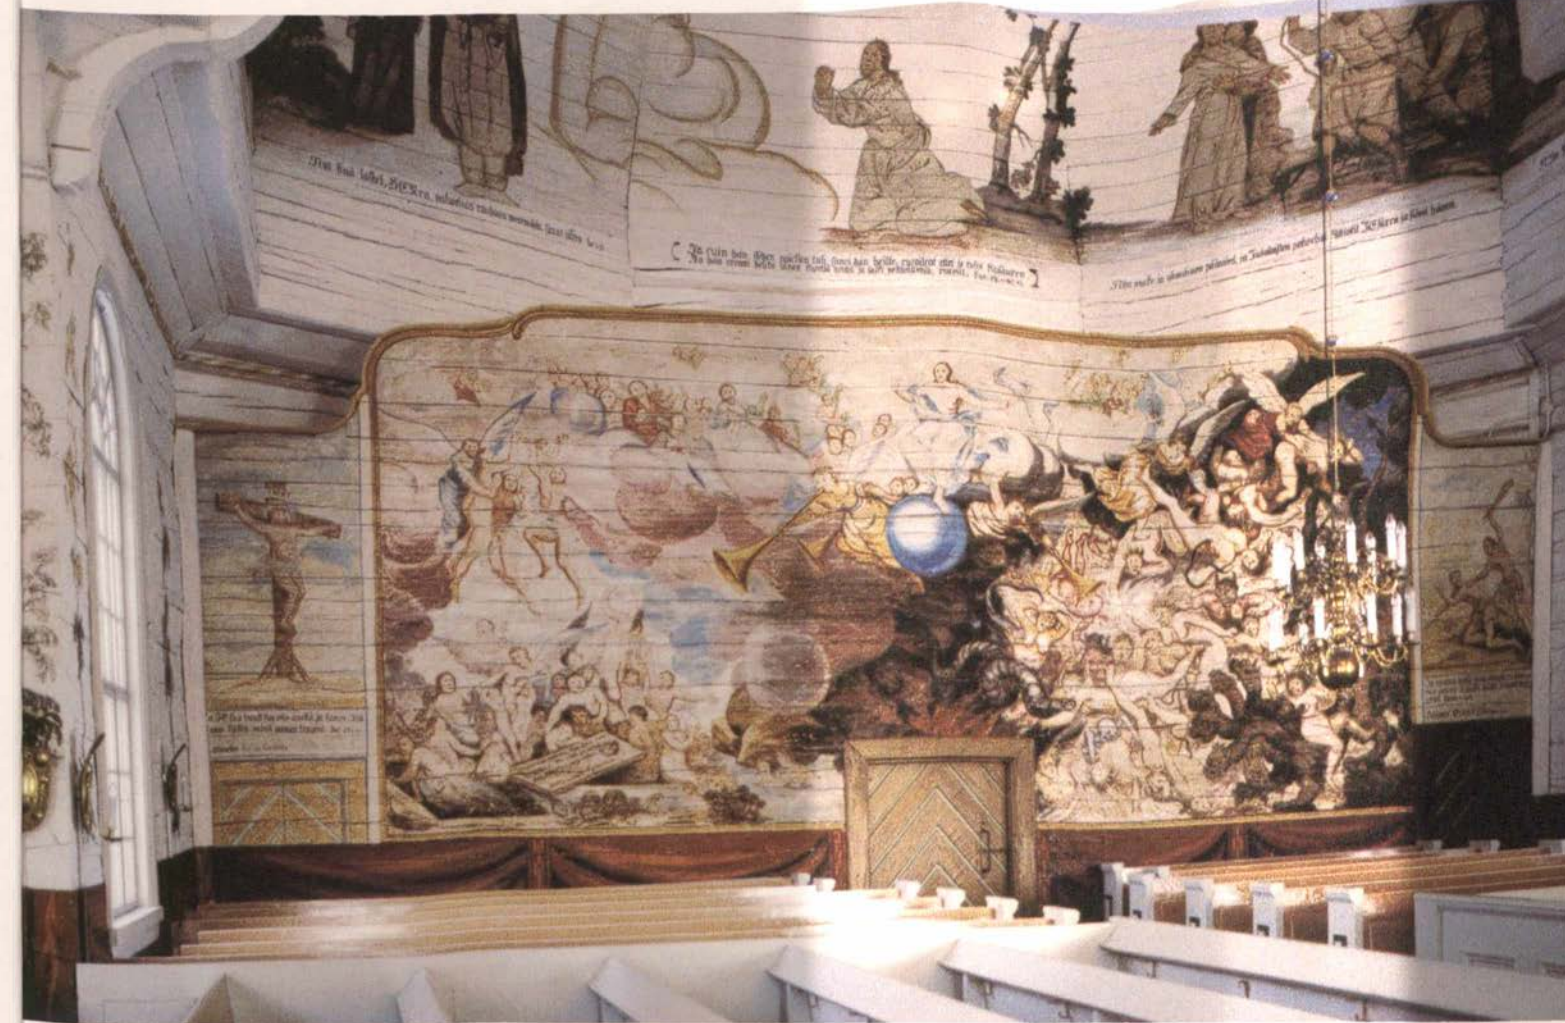
Liika lämpö kirkkosalissa laskee talvella suhteellisen kosteuden helposti niin alhaiseksi, että hirsiseinälle liimavärillä tehdyt maalaukset alkavat karista. Maalausten kannalta edullinen peruslämpötila olisi alle +10° ja käyttölämpötila +18°.

Sähköasennusten sekä vesi- ja lämmitysjärjestelmän kunto ja säädöt vaativat säännöllistä tarkastamista. Kirkkoa ei talviaikana saisi pitää liian lämpimänä. Tällöin sisätilan suhteellinen kosteus laskee ja puiset rakennusosat, kiinteä sisustus ja kalusteet alkavat halkeilla ja niiden maalipinnat irtoilla. Erityisesti seinämaalauksille ja veistoksille liian alhainen kosteus aiheuttaa vaurioita.

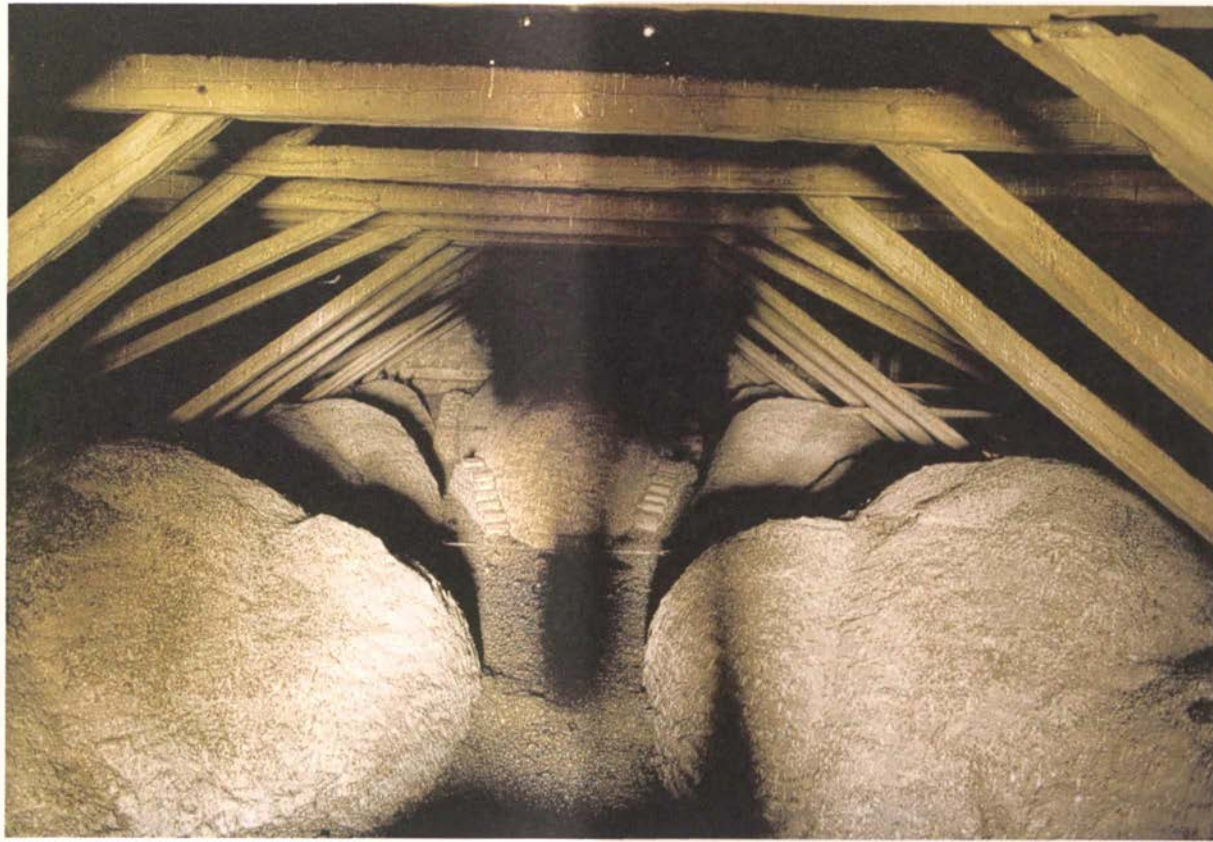
Ullakolla pitäisi säännöllisesti tarkastaa katon veden- ja tuiskulumen pitävyys, tilan riittävä tuulettuminen, kattorakenteiden kunto sekä puutuholaisten esiintyminen. Sipoon vanhan kirkon ullakolla näkyvät keskiaikaisten holvien kekomaiset tiilikuvut.

Kirkon ullakolle kiivetään yleensä harvoin, vaikka siellä käynnin pitäisi sisältyä säännöllisiin tarkastuksiin. Pitkään jatkuva vesivuoto saattaa aiheuttaa pahojakin vaurioita vesikaton jiiri- ja taitekohtiin sekä kattotuolirakenteisiin. Vesivuodot näkyvät puisissa rakenteissa tummempina raitoina, jotka sateen jälkeen ovat märkiä. Kosteina pysyvissä pinnoissa saattaa esiintyä vaaleaa sienikasvustoa. Kattotuolien liitokset on myös syytä tarkistaa. Ullakolla pesivät linnut, erityisesti epäsiistejä jälkiä ympäriinsä jättävät pulut on häädettävä. Perinteiseen kirkkomiljööseen kuuluville naakoille voidaan tarvittaessa järjestää muusta ullakosta erotettu verkkoseinäinen tila.

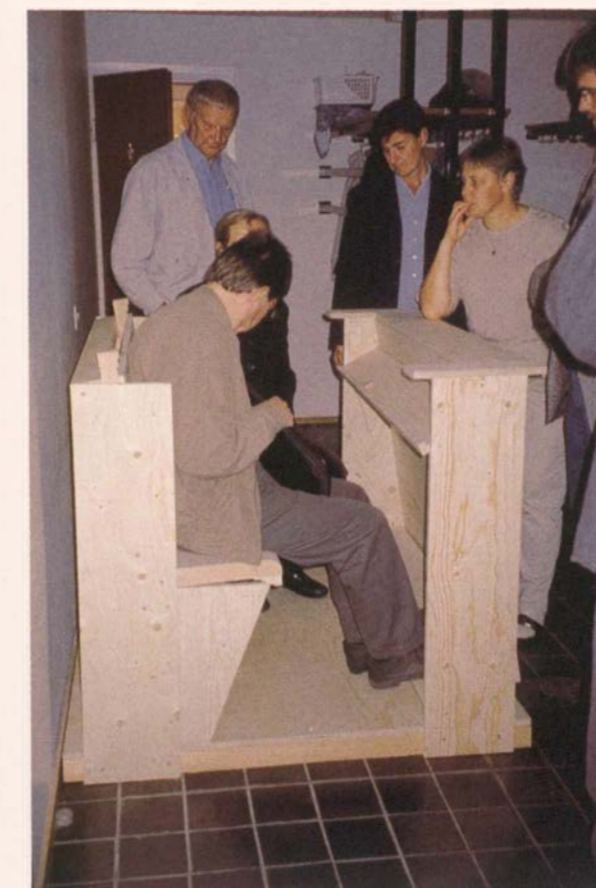
Penkin istumamukavuutta voidaan parantaa kallistamalla selkänojaa ja leventämällä istuinosa. Pohjan kirkossa penkeistä tehtiin malli toimenpiteiden arvioimiseksi.

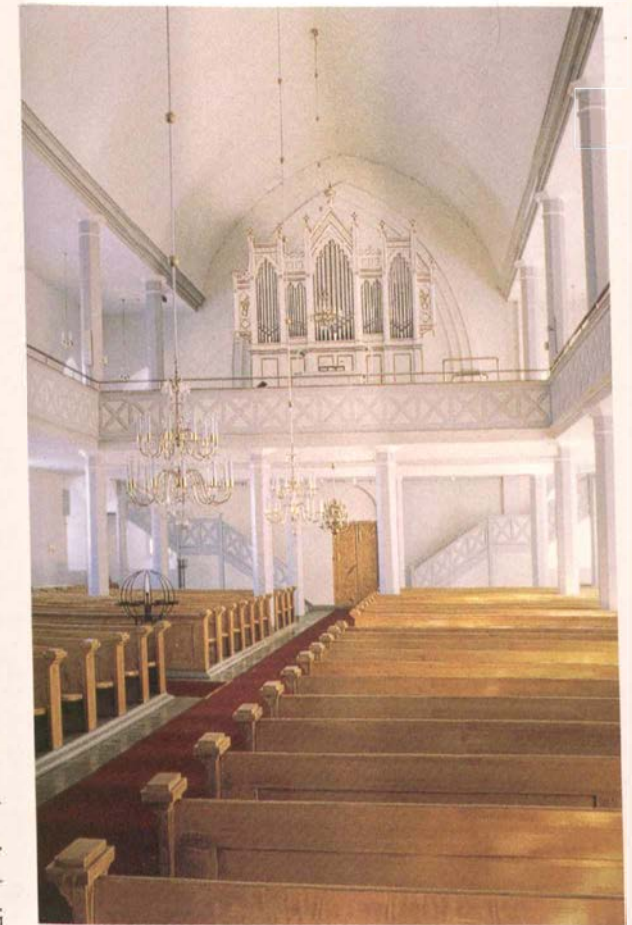
Urkujen perinteisenä paikkana kirkossa on länsilehteri. J.A. Zachariassenin uusgoottilaisiin urkuihin Hattulan kirkossa on palautettu 1990-luvun alussa alkuperäistä mukaileva dispositio.

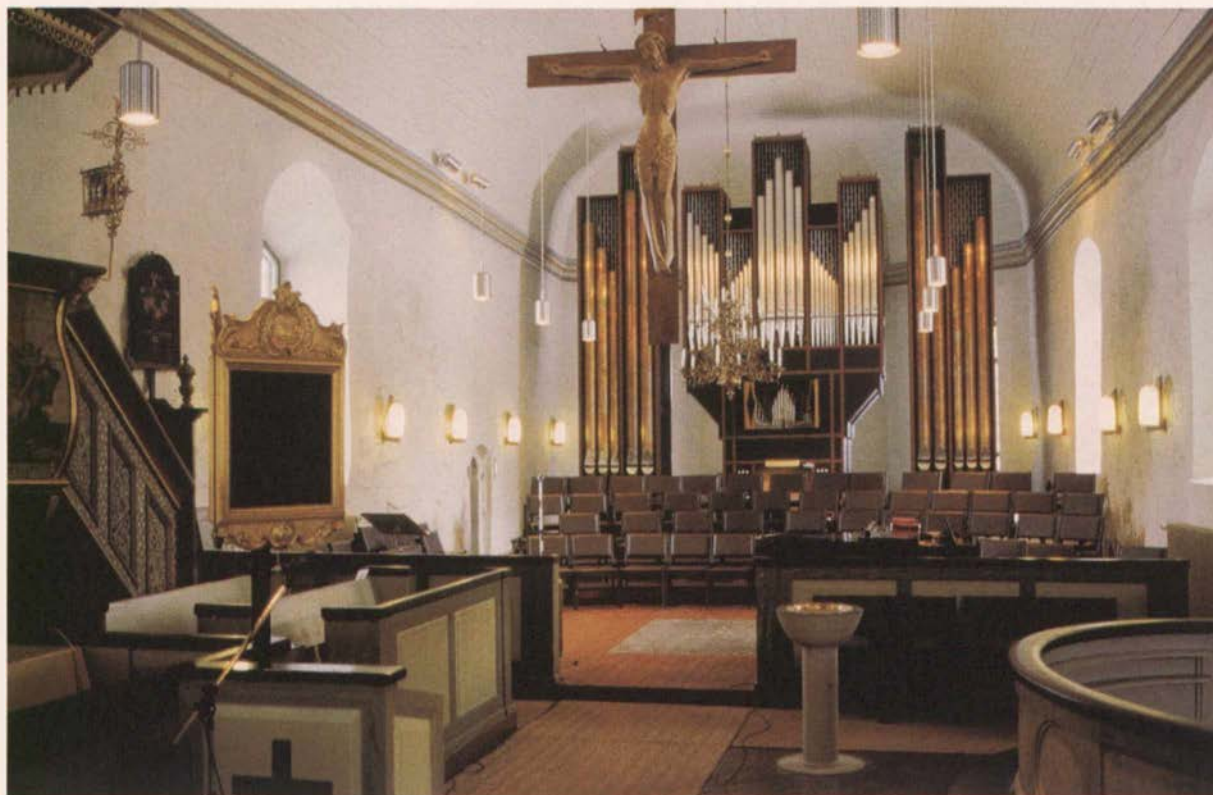
Täysikokoisten urkujen sijoittaminen lattiatasolle kuoriin tai sen läheisyyteen on tuottanut ratkaisuja, joissa tasapainoisen kirkkotilan sisäiset suhteet ovat kärsineet.

Urkujen perinteisenä paikkana kirkossa on länsilehteri. Täysikokoisten urkujen sijoittaminen lattiatasolle kuoriin tai sen läheisyyteen uusissa kirkkoissa noudatetun käytännön mukaan on tuottanut epäonnistuneita ratkaisuja, joissa tasapainoisen kirkkotilan sisäiset suhteet ovat kärsineet ja joita seurakunnat ovat itsekin pitäneet muutamaa vuotta epäännistuneina. Erityisesti

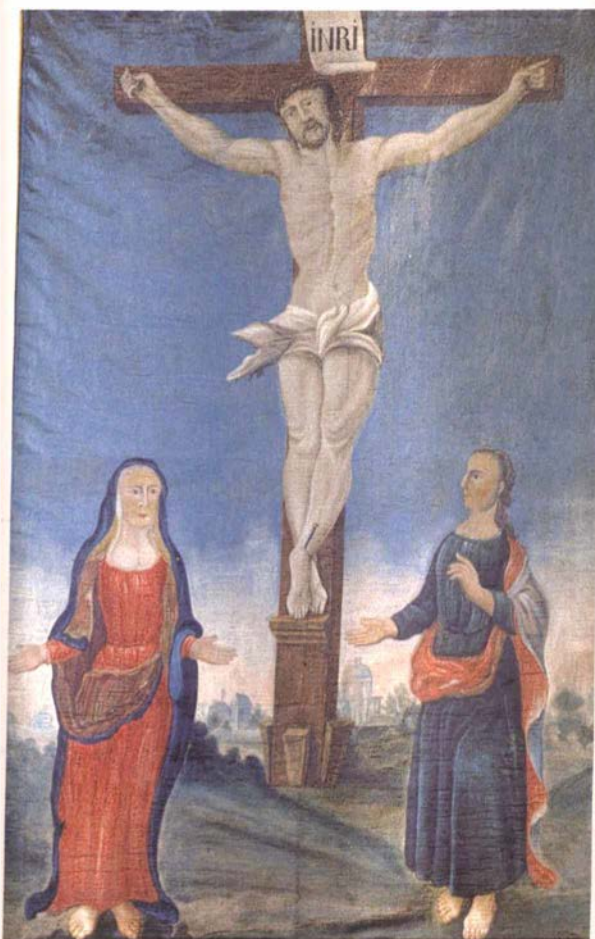
Rypyt ristiinnaulittua esittävän öljymaalauksen reunoilla osoittavat, että kangas on irtoillut kiilakehyksistään.

Sisustuksen arvokkaiden osien, alttarilaitteen ja saarnastuolin sekä taideteosten kunnostamisen sekä esineistön ja erityisesti tekstiilien asianmukaisten säilytystilojen liittäminen kirkon korjaustyön suunnitteluun on syytä pitää mielessä. Hauraat tekstiilit, kiilakehyksistään irtoilevat kupruilevat alttaritaulut, maalipintojen hilseily ja lohkeilu keskiaikaisissa veistoksissa tai öljymaalauksissa vaativat asiantuntevaa hoitoa. Niiden käsittely pitää kuitenkin aina jättää koulutuksen saaneiden konservattorien tehtäväksi.

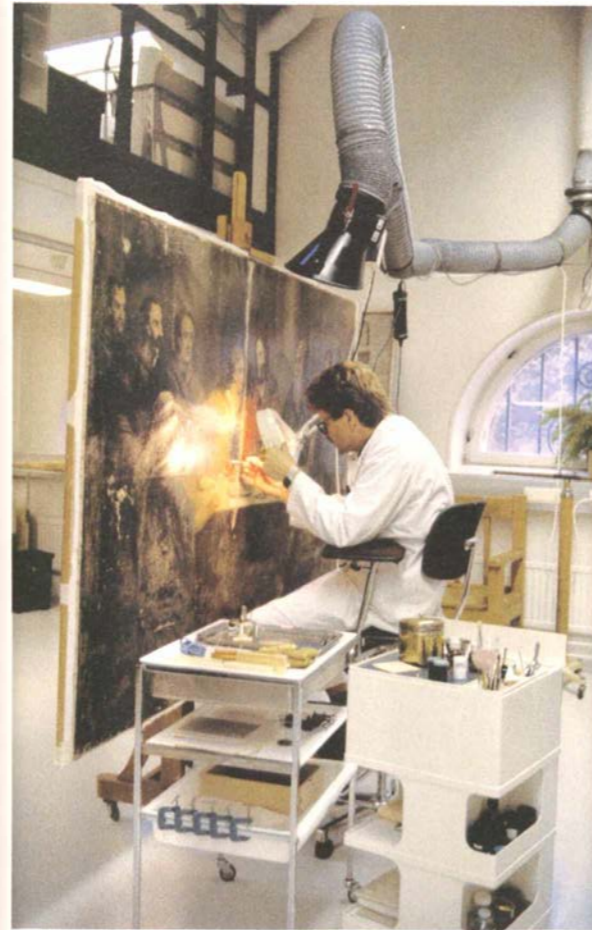
Taideteosten ja maalausten kunnosta kannattaa huolehtia. Maarian kirkon ehtoollisaiheisen vanhan alttaritaulun konservointityötä Kansallismuseon konservointilaitoksessa.

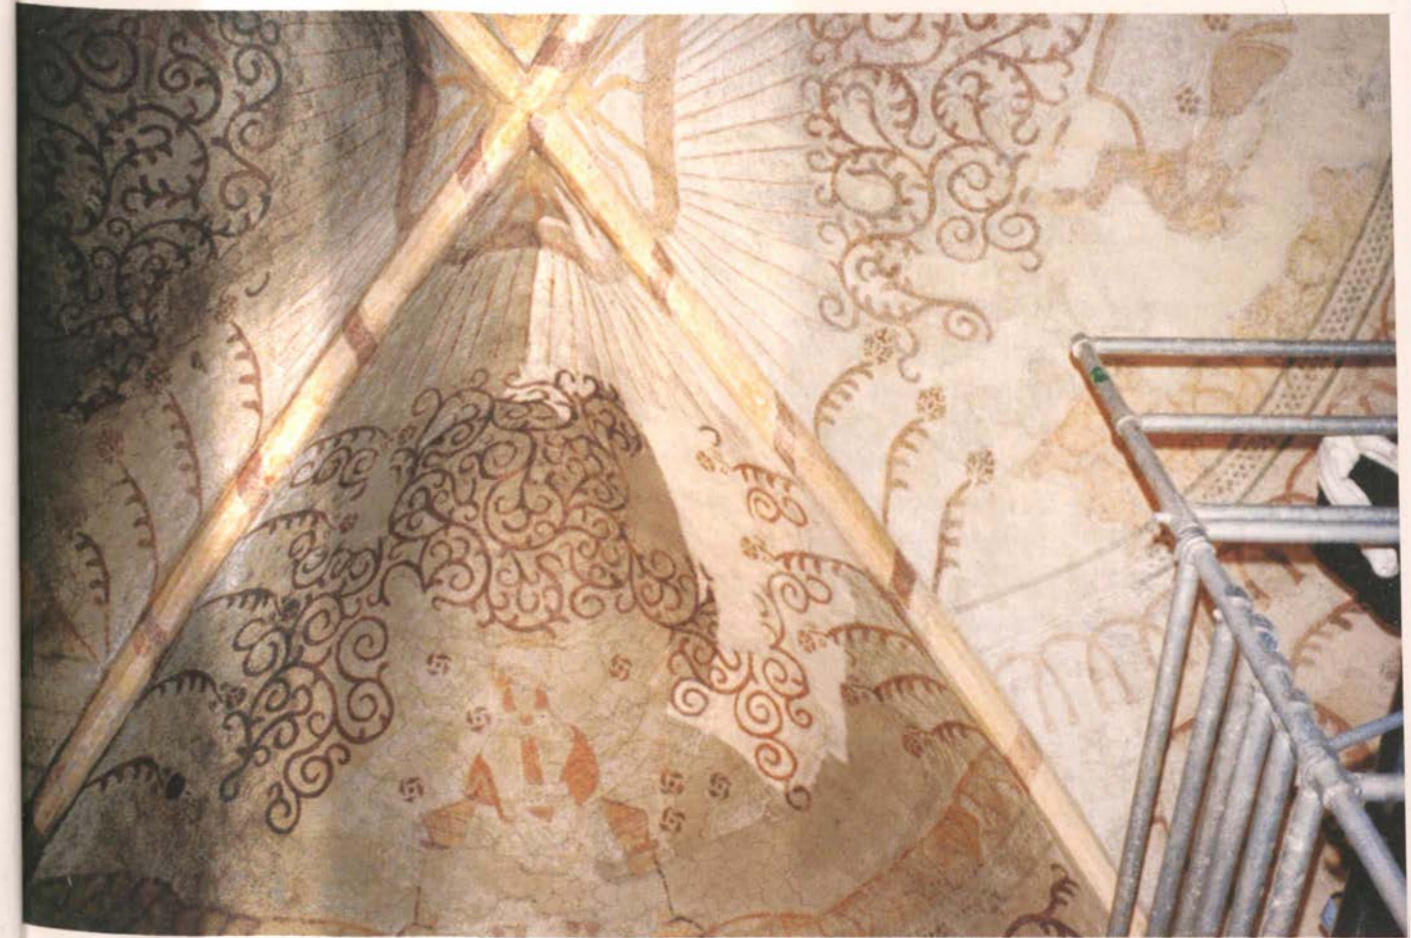
Keskiaikaisten kirkkojen kalkkimaalausten puhdistaminen ja konservointi ovat erityisosaamista vaativaa työtä ja tehtävä aina Museoviraston valvonnassa. Inkoon kirkon esimerkki osoittaa, miten tehokkaasti tummuneet kalkkipinnat vaalenevat.

Keskiaikaisten kirkkojen kalkkimaalaus-ten sekä puukirkkojen seinä- ja holvimaalaus-ten puhdistaminen ja siihen sisältyvä konservointi, jossa irtoilevat väripinnat kiinnitetään alustaansa, on erityisosaamista vaativa työ. Se on tästä syystä tehtävä aina Museoviraston valvonnassa. Myös seinäpinnat, joissa on uudempia koristemaalauk-

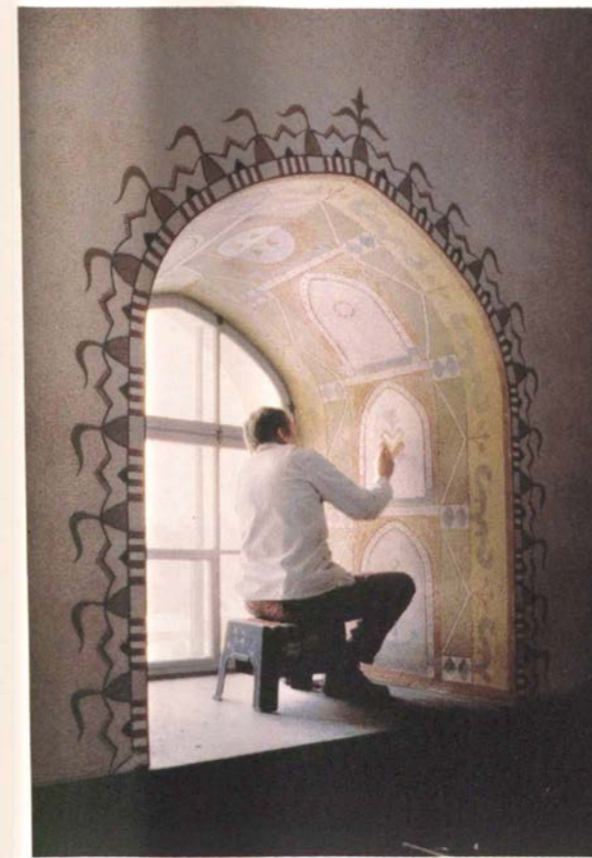
Likaantuneet seinäpinnat, joissa on Sääksmäen kirkon tavoin uudempiä koristemaalauksia, edellyttävät koulutuksen saaneen konservattorin työpanosta.

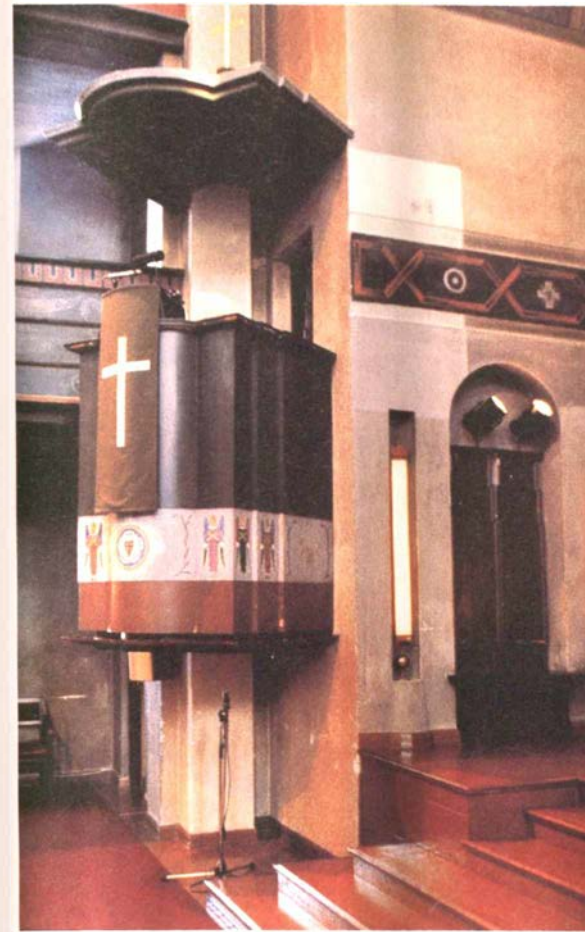
Konservاتورin puhdistuskokeella voidaan todeta, onko seinäpintojen uudelleen maalaus tarpeellinen. Ehyet pinnat kannattaa uudelleenmaalauksen sijasta usein vain puhdistaa irrallisesta liasta ja noesta.

Sisämaalausta suunniteltaessa on hyvä selvittää värikerrostutkimuksen avulla aiemmin käytetyt värit ja maalityypit. Rakennuskonservattori pystyy myös arvioimaan tarkoituksenmukaisimmat toimenpiteet. Esimerkiksi puhdistuskokeen avulla voidaan todeta, onko seinäpintojen uudelleen maalaus tarpeellinen. Ehyet pinnat kannattaa useissa tapauksissa uudelleenmaalauksen sijasta vain puhdistaa irrallisesta liasta ja noesta. Puhdistus ja kunnostaminen tulee monesti halvemmaksi kuin uudelleenmaalaus, koska silloinkin maalaus-pohja vaatii huolellista puhdistamista. Penkeissä, kalusteissa ja ovissa hyvin säilyneet patinoituneet maalipinnat ovat arvo sinänsä ja niiden kunnostuksessa tulee tyytyä kevyeen paikkamaalaukseen.

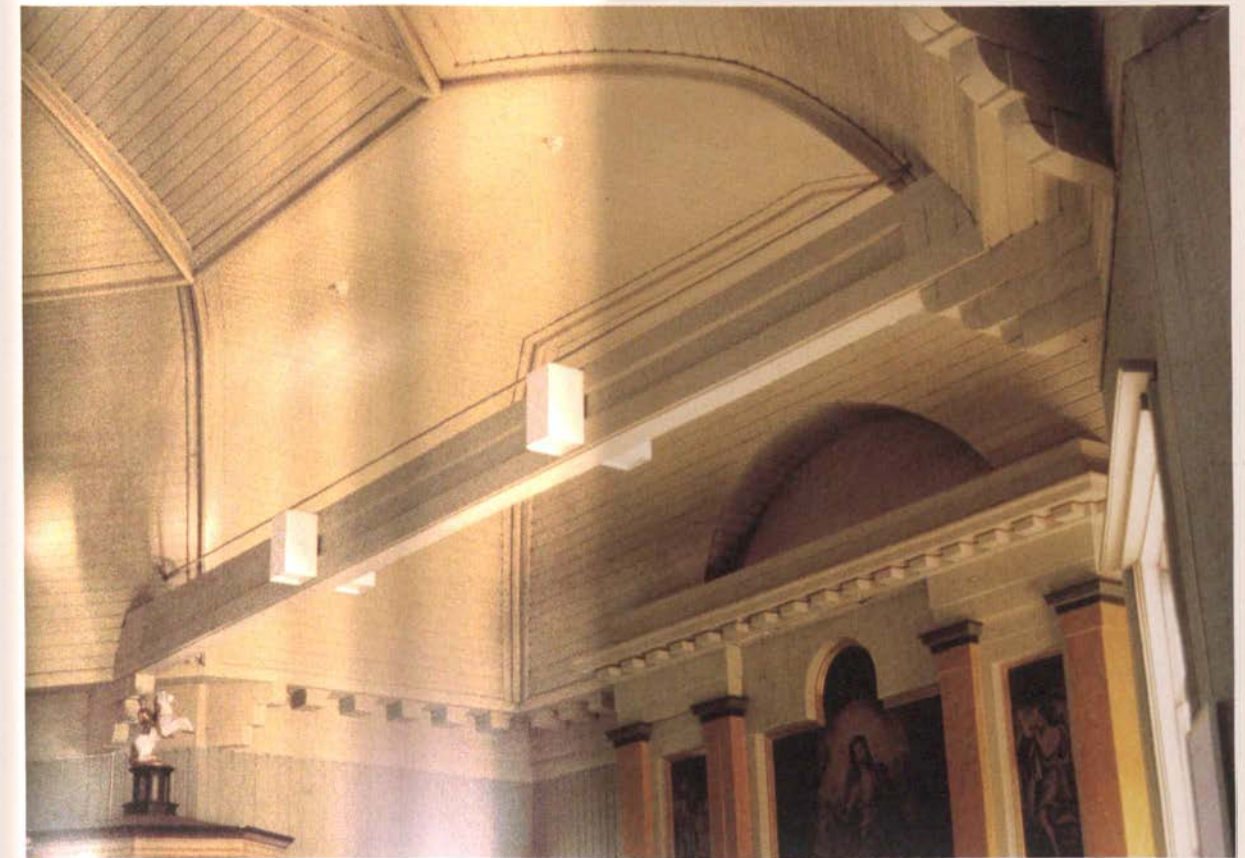
Kirkkosalin sidehirret eivät ole oikea paikka valaisinten sijoittamiseen tai ripustamiseen. Niitä ei myöskään tule upottaa lautaholviin tai sen kantaan. Lisäksi työturvallisuus valaisinten huollossa on syytä ottaa huomioon.

Kirkkosalin perinteisinä valaisimina ovat olleet keskikäytävän yläpuolelle ripustetut kynttiläkruunut ja seinille sijoitetut kynttilänpitiimet ja lampetit, alttarilla on ollut monihaarainen kynttelikkö. Sähkövalon yleistyessä 1900-luvun alkupuolella vanhat kruunut usein sähköistettiin. Kirkkoja varten suunniteltiin myös uusia messinkikruunu- ja lampettityyppejä, jotka vielä nykyäänkin ovat käyttökelpoiset ja kauniit. Valaistustason parantamisessa on valitettavan usein käytetty myös kirkkoihin huonosti sopivia kohdelamppuja ja neon-putkia. Loisteputket kattolistan päällä tai kohdevalot sidehirsissä ovat myös työturvallisuuskysymys vaikean huollettavuutensa takia.

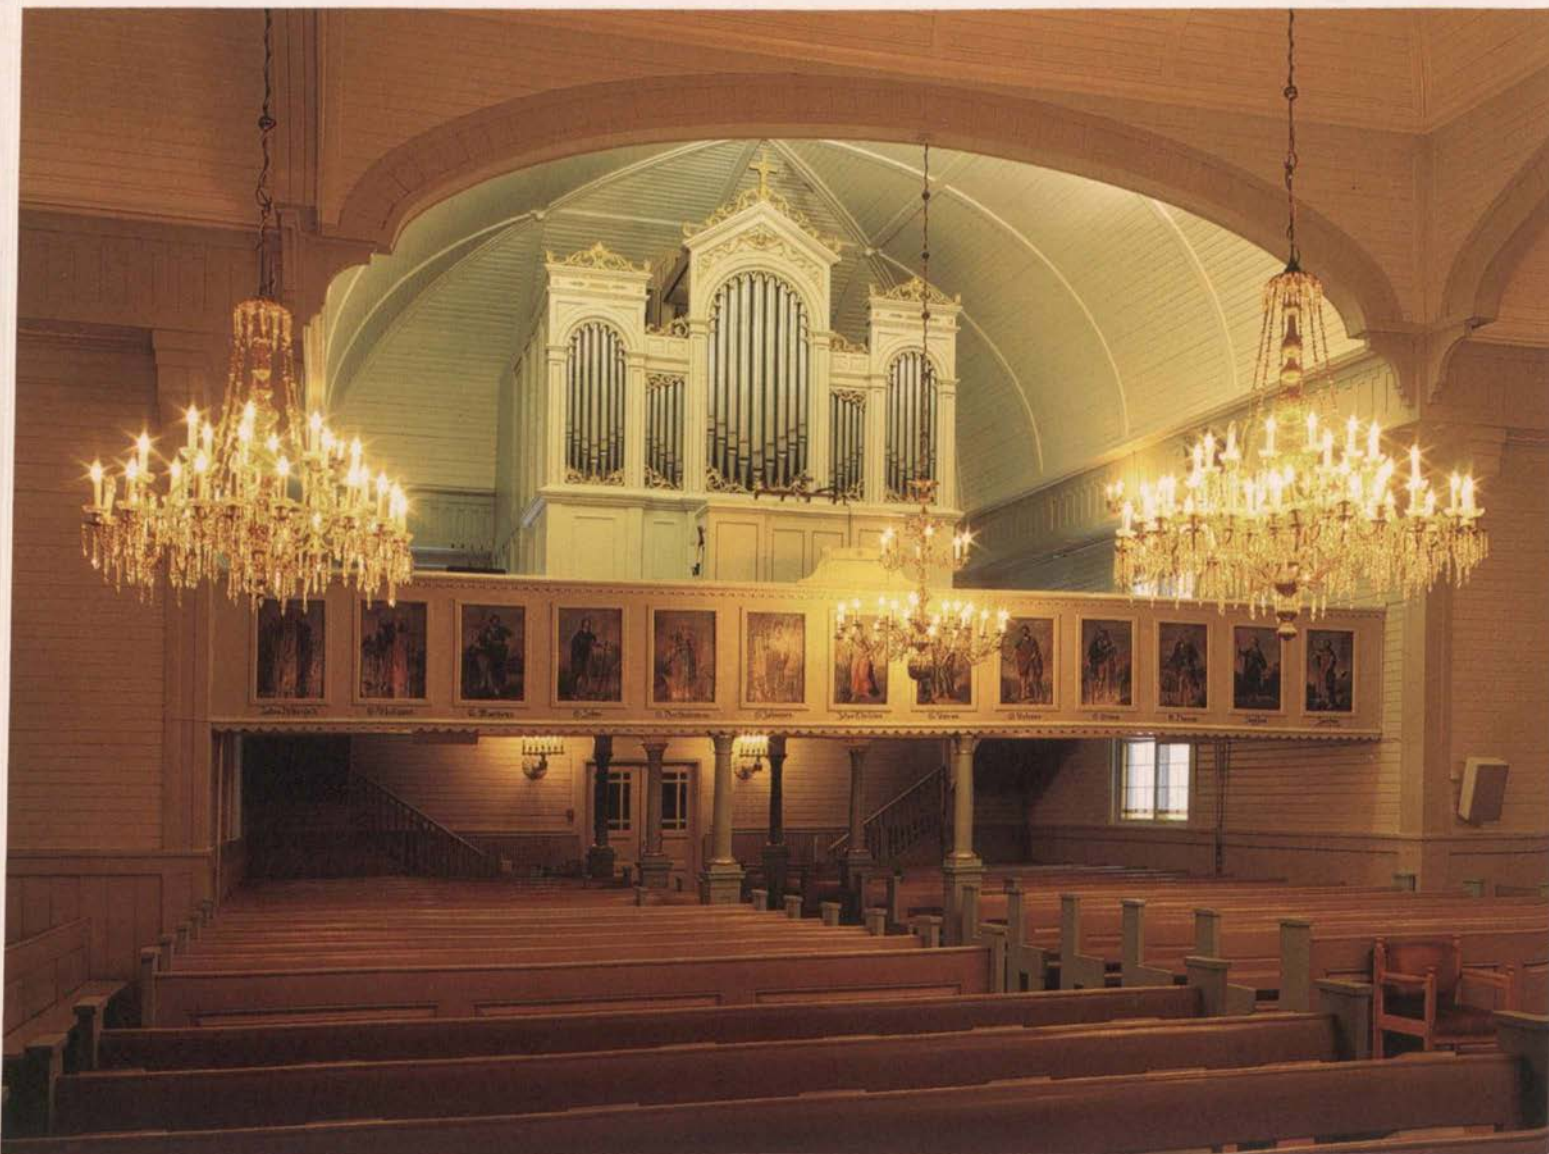
Kirkkosalin vanhojen messinkikruunujen sähköistys on hyvä vaihtoehto valaistuksen parantamiseen, mikäli kynttilöitä ei enää käytetä. Sähköistys on kuitenkin tehtävä kruunuja vahingoittamatta, kuten litin kirkossa.

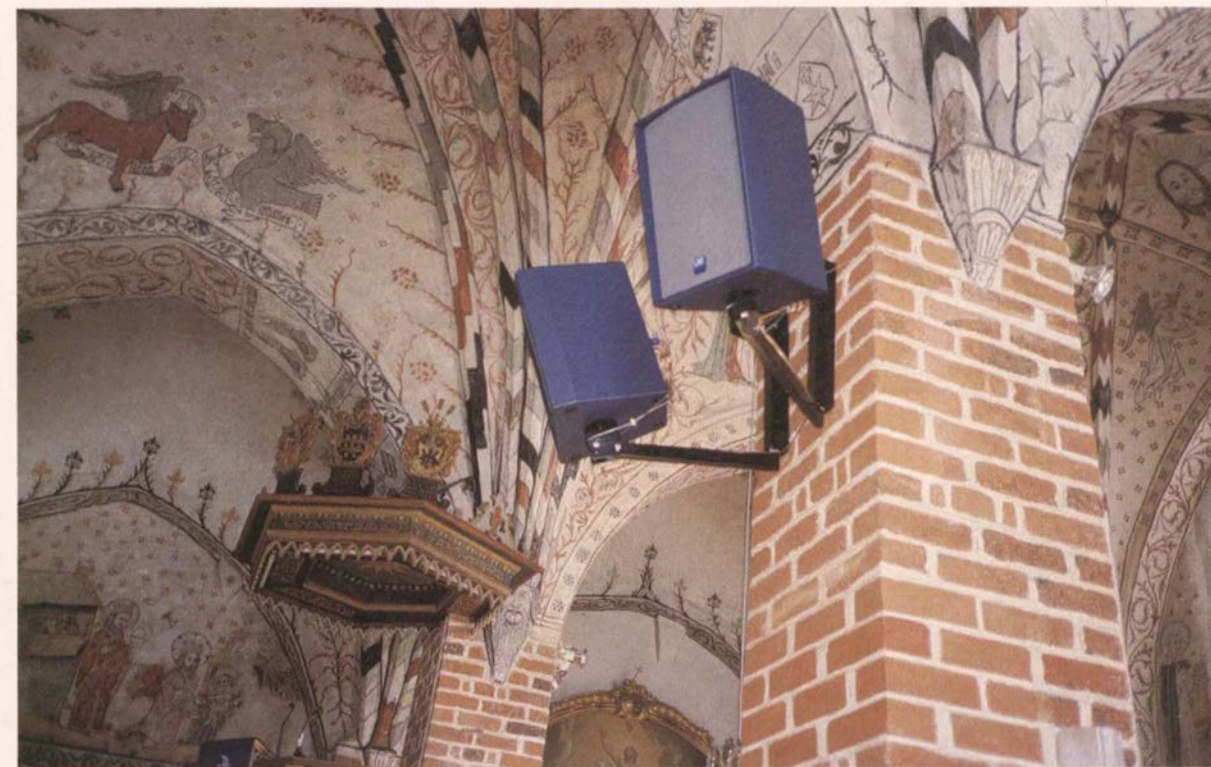
Kaiuttimien muodon ja värin valinta sekä sijoitus edellyttää huolellista suunnittelua kirkkotilaan parhaiten sopivan ratkaisun löytämiseksi. Äänentoistojärjestelmän suunnittelua ei koskaan saa jättää pelkästään laitetoimittajan tehtäväksi.

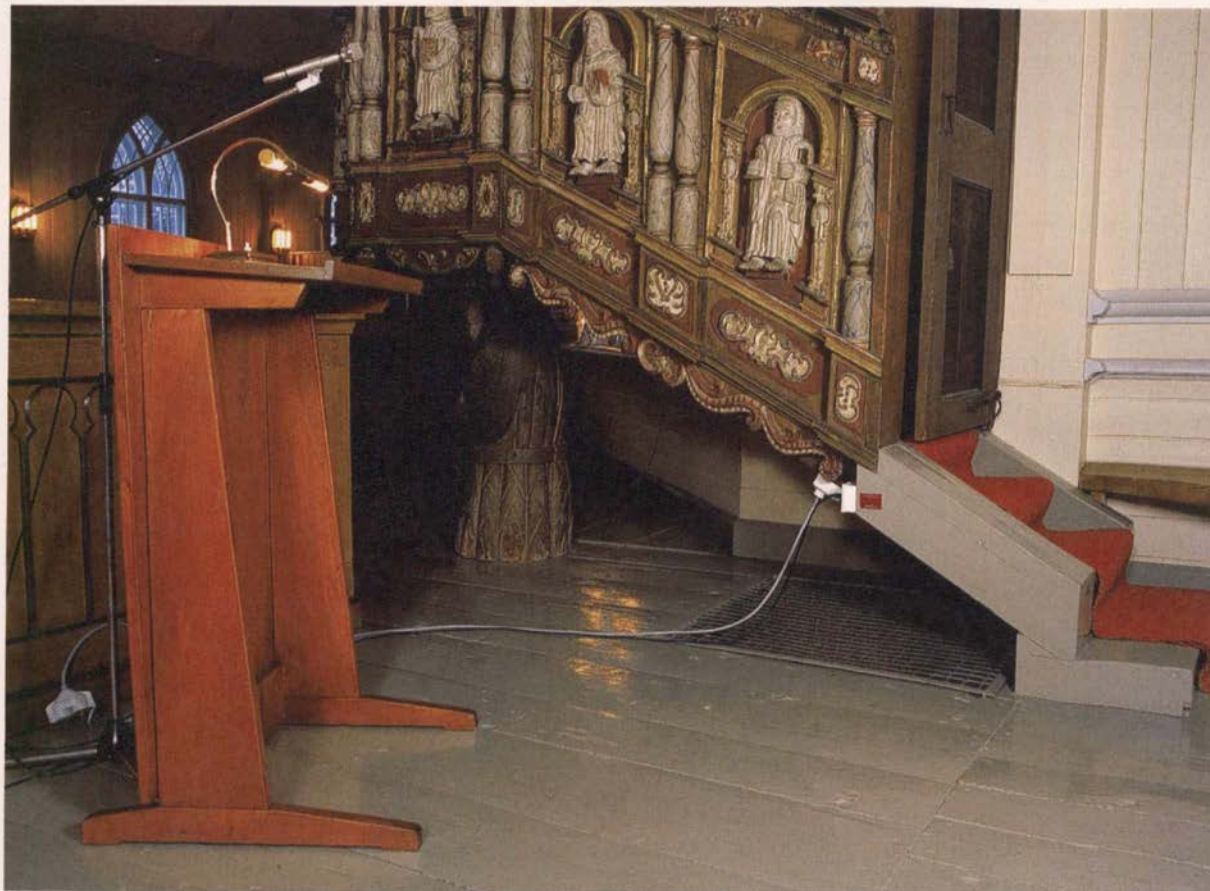
Taideteoksia tai arvokasta sisustusta ei pidä sijoittaa lämpölähteiden tai ilmanvaihtoaukkojen välittömään vaikutuspiiriin likaantumisen ja kuivumisen takia.

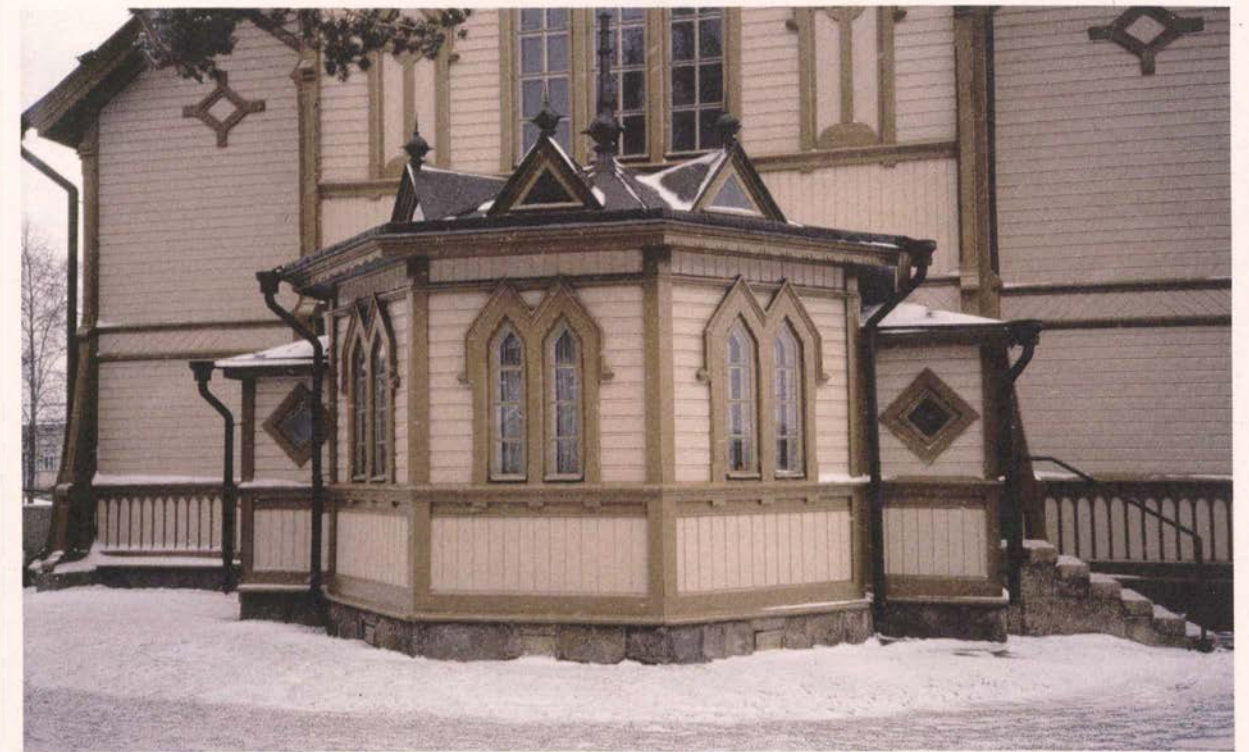
Kajaanin kirkon sakaristoon rakennettu uusi wc on tehty sisäänkäynnin tuulikaapin kaltaiseen, sakariston toiselle sivulle symmetrisesti rakennettuun laajennusosaan.

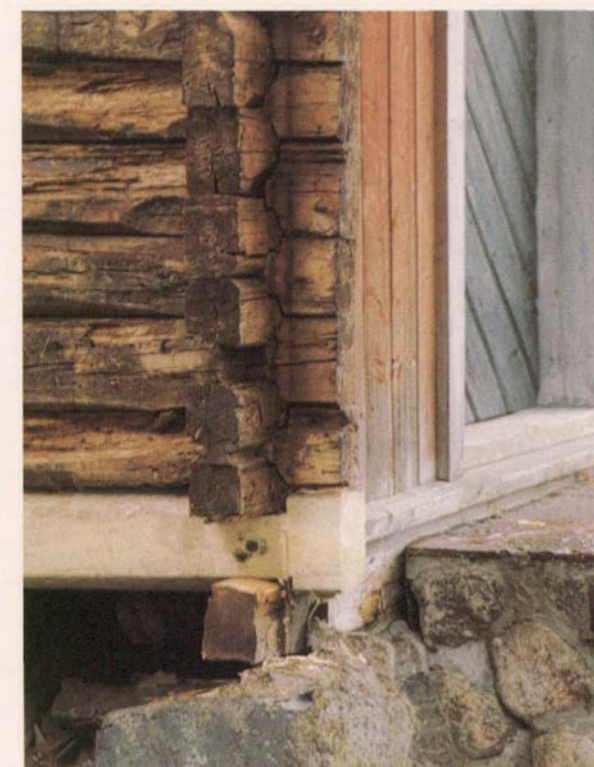
Puukirkkoa kengitettäessä on kivijalkaa purettava tarpeen vaatiessa, jotta korvaava hirsi saadaan varattua tukevasti paikalleen.

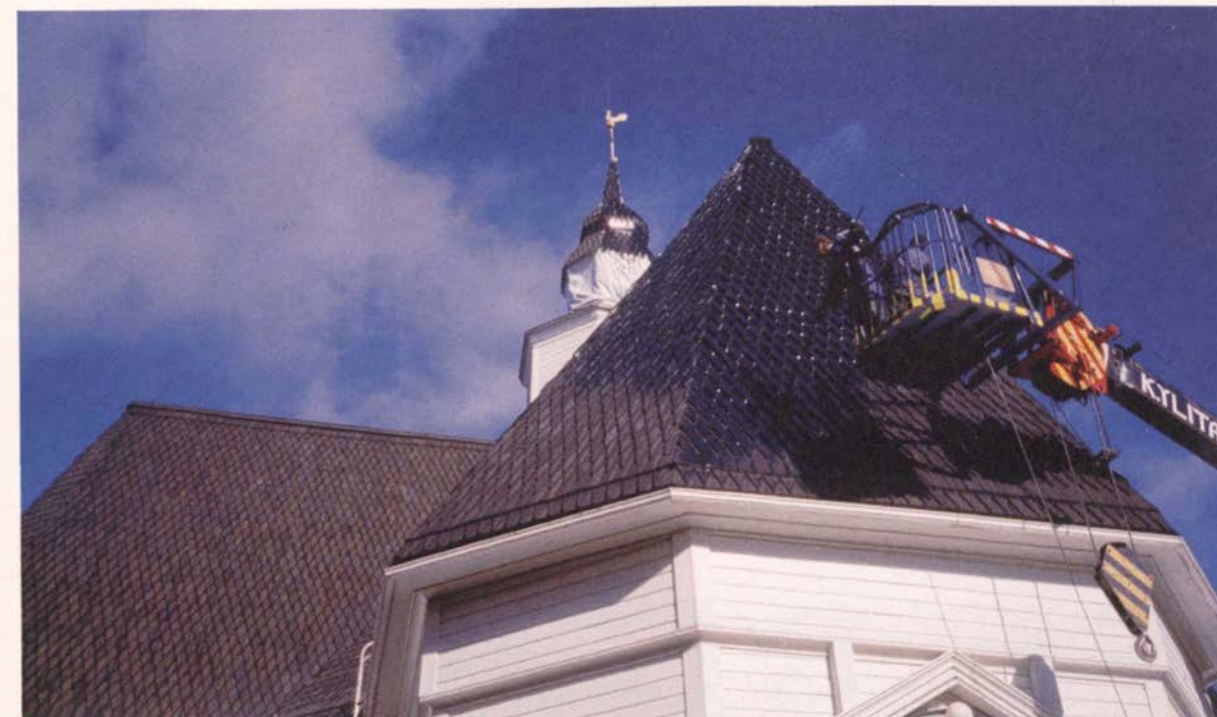
Paanukattoja tervattaessa on kattopinnan oltava kuiva, sateella tai kostealla ilmalla ei tervausta saa tehdä. Terva harjataan kattopintaan voimakkaasti hiertäen, kuten Ylihärman kirkossa kuulakkaan koleana syyskuun päivänä.

Nykyään on paanujen valmistuksessa palattu vanhoihin käsityövaltaisiin työmenetelmiin. Raaka-aiheena käytettävän puun laatuun ja paanujen tekotapaan kiinnitetään entistä tarkempaa huomiota, jotta katot kestäisivät pitempään. Paanukaton uusimista suunniteltaessa on varauduttava siihen, että se vie kaiken kaikkiaan useita vuosia. Työ alkaa puiden valinnalla metsästä ja päättyy monien vaiheiden jälkeen valmiin katon tervaukseen. Paanujen muoto ja koko vaihtelee kirkko- ja tapulikohtaisesti ja ne on sen takia valmistettava jokaista kohdetta varten erikseen.

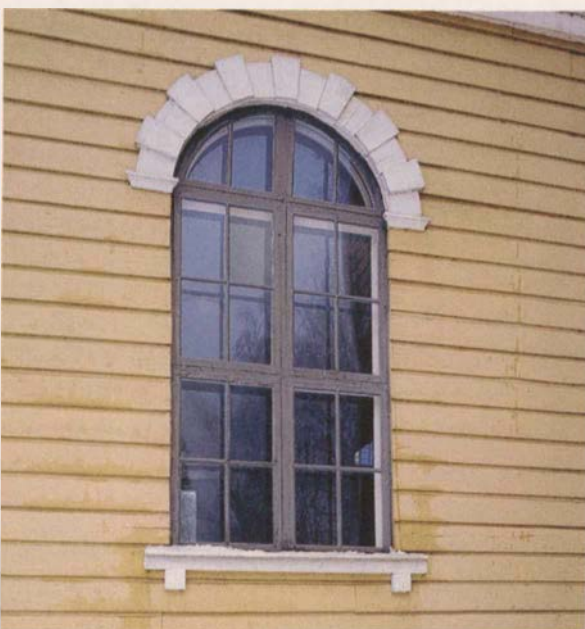
Ikkunat ovat oleellinen osa kirkkorakennuksen ulkoarkkitehtuuria. Niiden uusiminen on harvoin tarpeellista, vanhojen kunnostuksella ja hoidolla kirkon ilme säilyy.

Ikkunoiden karmien ja puitteiden profiilit ja mittasuhteet vaikuttavat sekä julkisivujen että sisätilan ilmeeseen. Vanhoja ikkunoita ei pidä tarpeettomasti uusia, eivätkä korjaukset saa hävittää alkuperäisiä yksityiskohtia. Puitteen lahovaurioitunut alasarja ja irronnut kittaus voidaan helposti uusia. Karreja ei pitäisi koskaan vaihtaa. Hampu- tai pellavarive on paras materiaali karmin ja seinän välisten rakojen tilkitsemiseen lahoamista edistävän polyuretaanivaahdon sijasta. Huolellisesti kunnostettu tiivisyisestä puusta tehty ikkuna kestää vähintään yhtä kauan kuin nopeakasvuisesta hyötypuusta valmistettu uusi ikkuna.

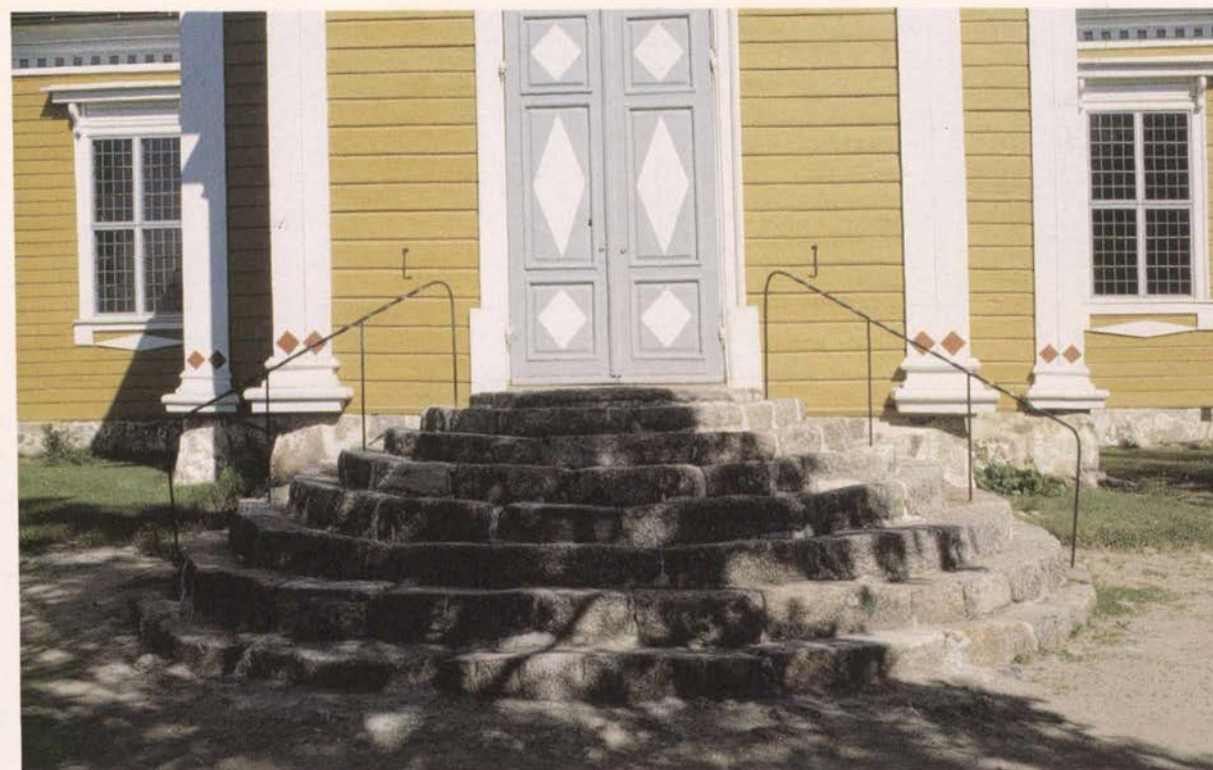
Korkea kivijalka on kirkon alapohjan tuulettumisen kannalta edullinen. Kivijalan korkeus tuo kuitenkin tullessaan moniaskelmaiset portaat sisäänkäyntien eteen. Honkajoen kirkossa kulkua on helpotettu kaitteilla.

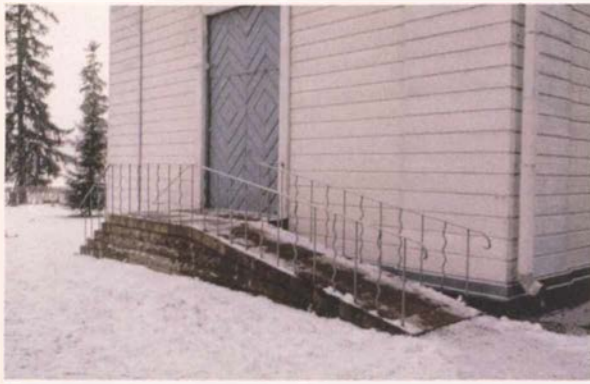
Myrskylän kirkon kiviportaassa liikkumisesteisten luiska on sijoitettu portaan toiseen sivuun. Luiskan ja kirkon seinän väliin on jätetty riittävästi tilaa, ettei luiska aiheuta seinän mädäntymistä.

teella varustetun loivan liikkumisesteisten luiskan sovittaminen hankala ja joskus mahdoton tehtävä. Ulkoseinän suuntainen pitkä luiska saattaa jopa muuttaa kirkon julkisivun mittasuhteita peittäessään kivijalan tai sokkelin alaosan. Luiskan pituutta voidaan lyhentää korottamalla maanpintaa sen alkupäässä, mikäli olosuhteet sen sallivat. Kirkon eteistiloihin rakennettava hissi tai nostin voi vaikeissa tapauksissa korvata luiskan, mikäli se pystytään toteuttamaan sisätilan ja julkisivujen kannalta luontevalla tavalla.
