KIRKKOJEN HOITO JA RESTAUROINTI

Museoviraston rakennushistorian osaston julkaisuja 23

Toimittaja: *Marja Terttu Knapas*

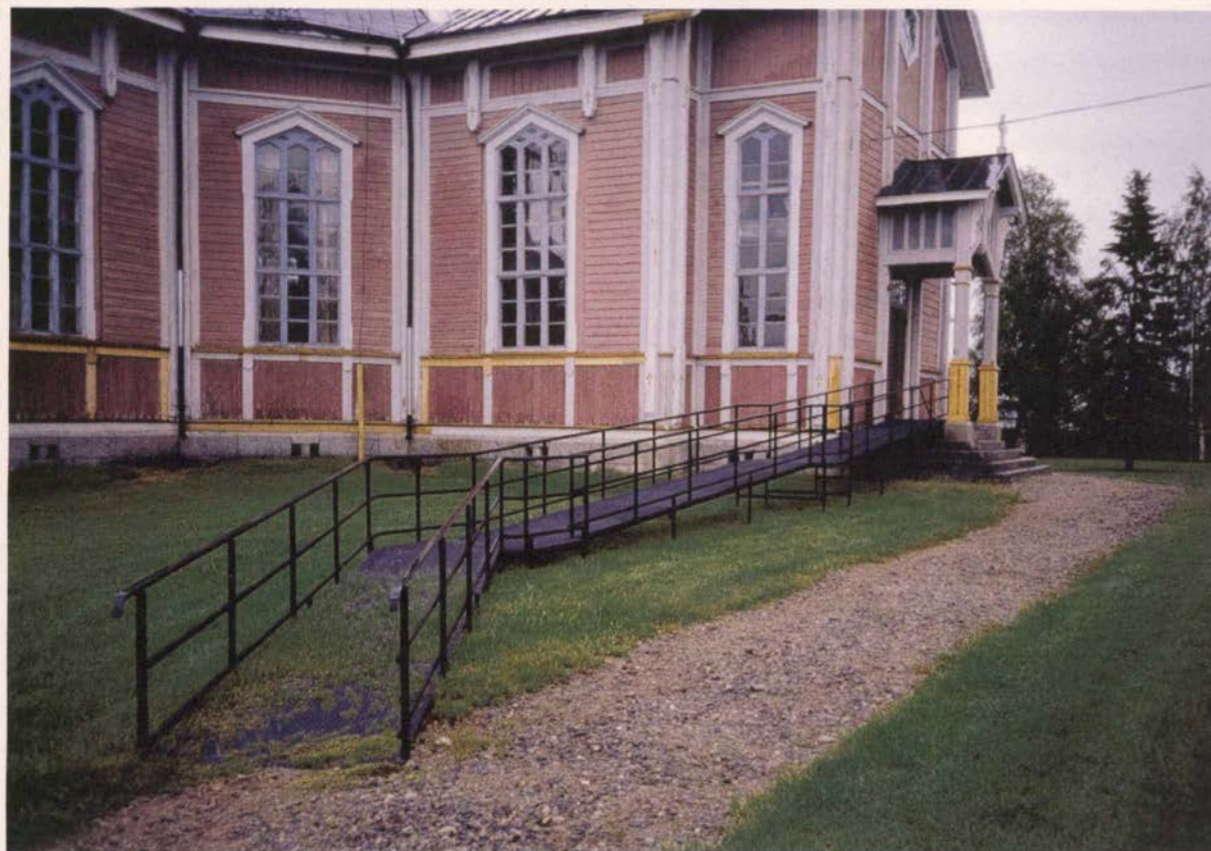
Rakentamismääräysten mukaisen kaiteella varustetun loivan liikkumisesteisten luiskan sovittaminen kirkkoon saattaa olla hankala tehtävä.

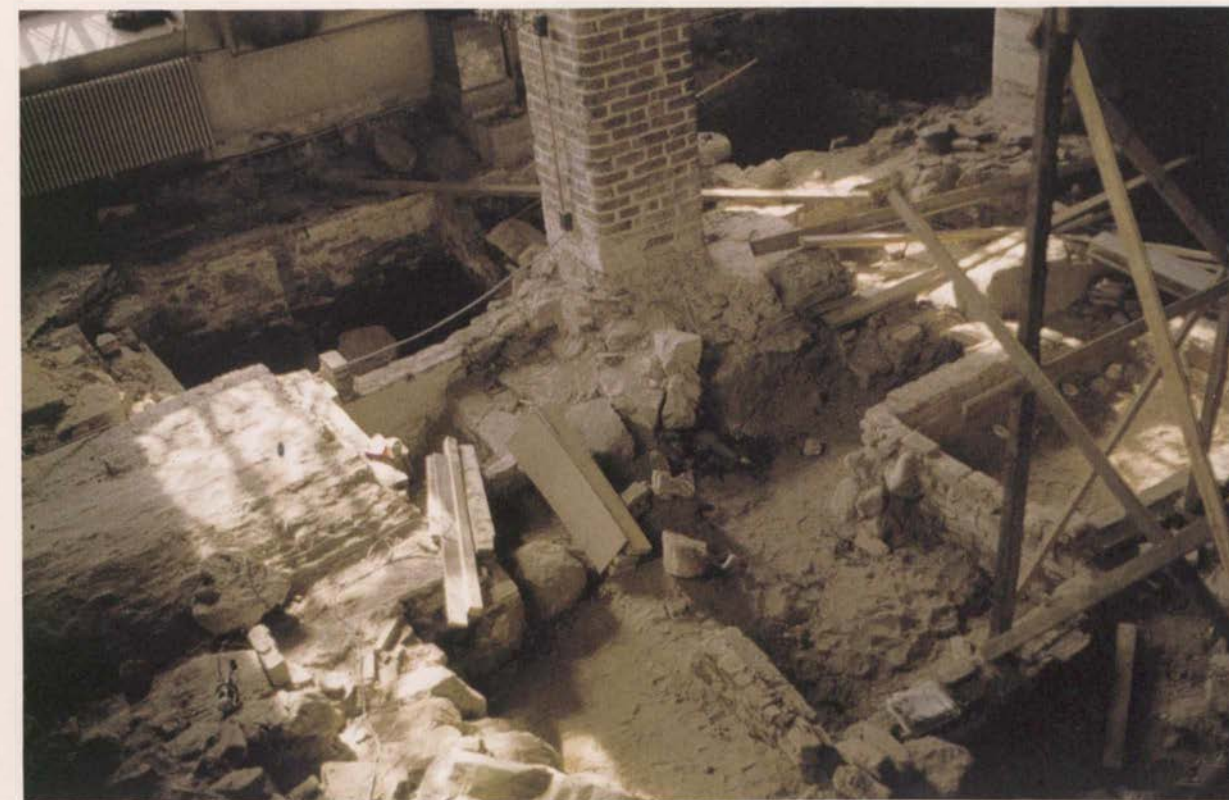
Kirkkojen alle hautaamisesta luovuttiin 1700-luvun lopussa. Porvoon tuomiokirkon lattian alla on ollut lukuisia lähiseudun kartanoiden sekä kaupungin porvareiden rakennuttamia muurihautoja.

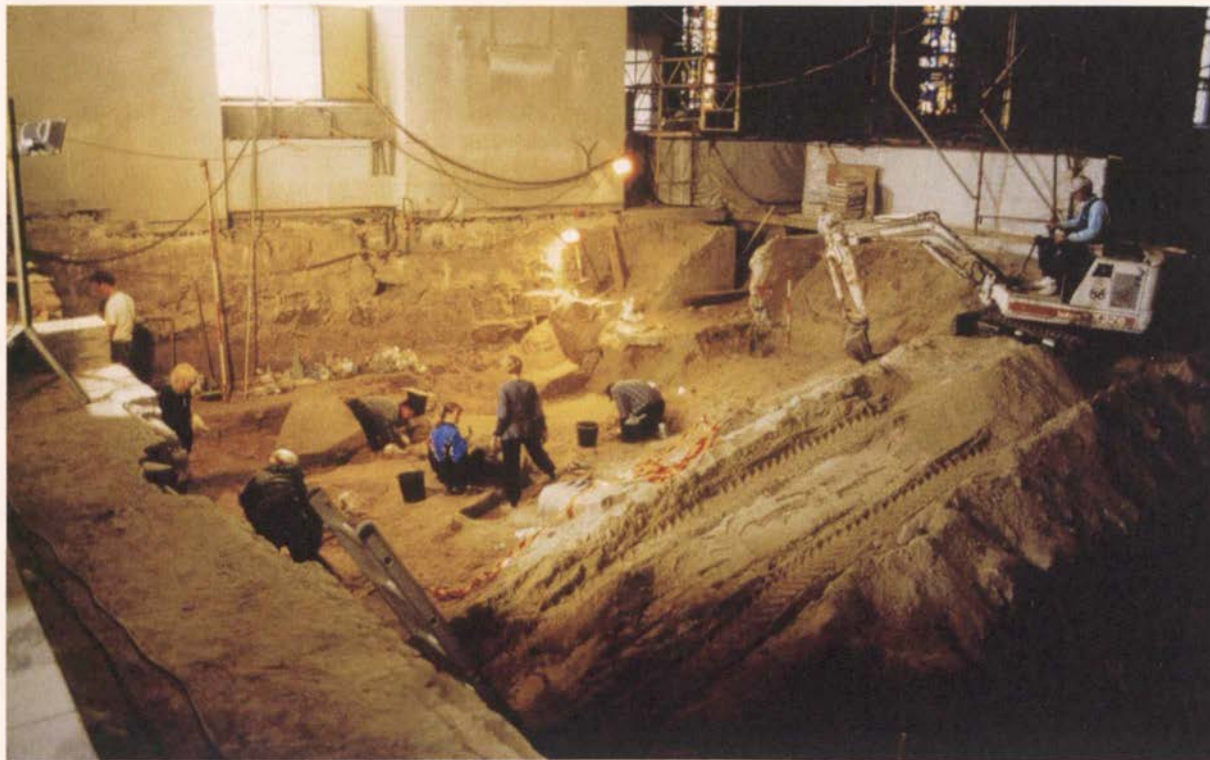
Oulun tuomiokirkko sijaitsee lähes samalla paikalla kun seurakunnan 1600-luvun alussa rakennettu puukirkko. Kirkon korjauksen yhteydessä tehdyissä arkeologisissa kaivauksissa tutkittiin ja dokumentoitiin vuonna 1769 puretun kirkon jäännöksiä ja lattian alla olleita hautoja.
