# Ulkolaudoituksen korjaus

Tämä korjauskortti sisältää yleisiä periaatteita ulkolaudoituksen kuntotutkimuksesta, kunnostuksesta ja huollosta. Kortissa esitetään suosituksia ja ratkaisut tulee harkita kussakin tapauksessa erikseen.

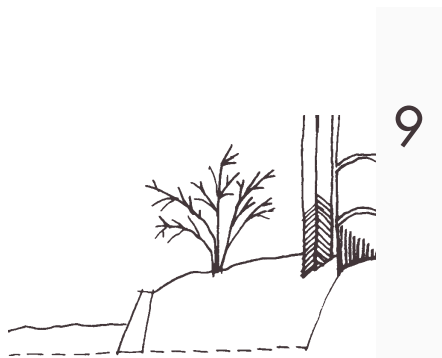
9

Maanpinta on nostettu vuori- laudoituksen tasalle. (Vanha maan- pinta on merkitty katkoviivalla.) Laidoitus ja alimmat hirret lahoavat.

Vaurioille alttein kohta julkisivussa on vuorauksen ala- osa, erityisesti sen liittyminen kivijalkaan. Pahimmassa tapauksessa luonnonkivistä tehty sokkeli on peitetty betonilla ja vuorilaudoituksen alapää on jäänyt sen sisään. Tällöin vesi ohjautuu vuorilautoja pitkin sokke- lin ja hirren väliin ja lahottaa vuorauksen alaosan lisäk- si myös rakennuksen alimmat hirret.

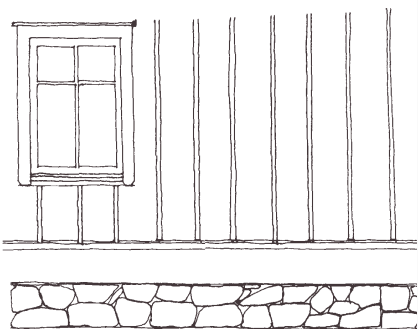
14

Pystyvuorin helma on korjattu vaakalaudoituksella. Uuden ja vanhan laudoituksen liittymäkohtaan on laitettu vesilauta.
