RAUTATIERAKENNUKSET

Rautatierakennusten korjausohjeet 2

Asemarakennus

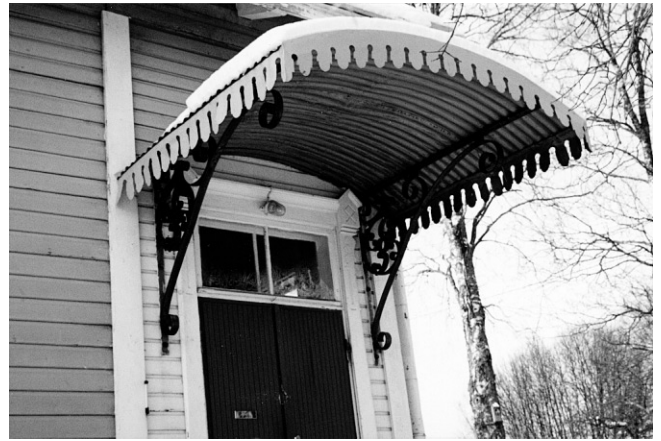
Aaltopeltikatos teräskannakkein. Katolta putoava lumi ja jää on vaurioittanut peltiä. Kaarevan, profiloidun pellin korjaamiseen tarvitaan ammattimestä.

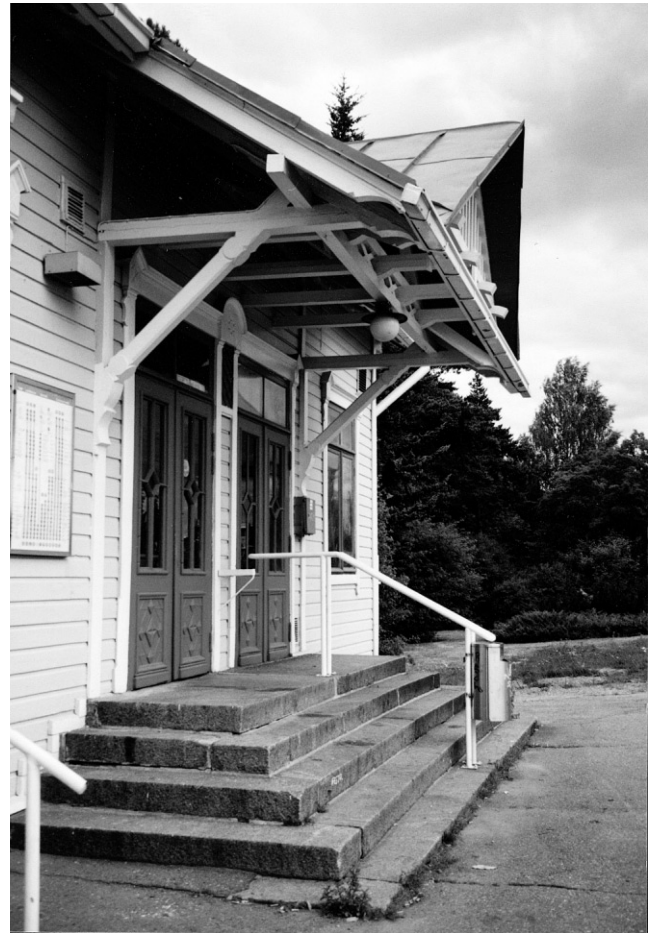
Portaiden yläpuolella on usein katos. Puurakenteinen, peltikatteinen katostyyppi on kestävä kun taas taottujen teräskannakkeiden varassa oleva peltikatos vaurioituu helpommin katolta putoavan jään ja lumen vaikutuksesta.
