## **Salpalinjan merkittävimmät kohteet**

**Kohdeluettelo perusteluineen**

**V.-P. Suhonen**

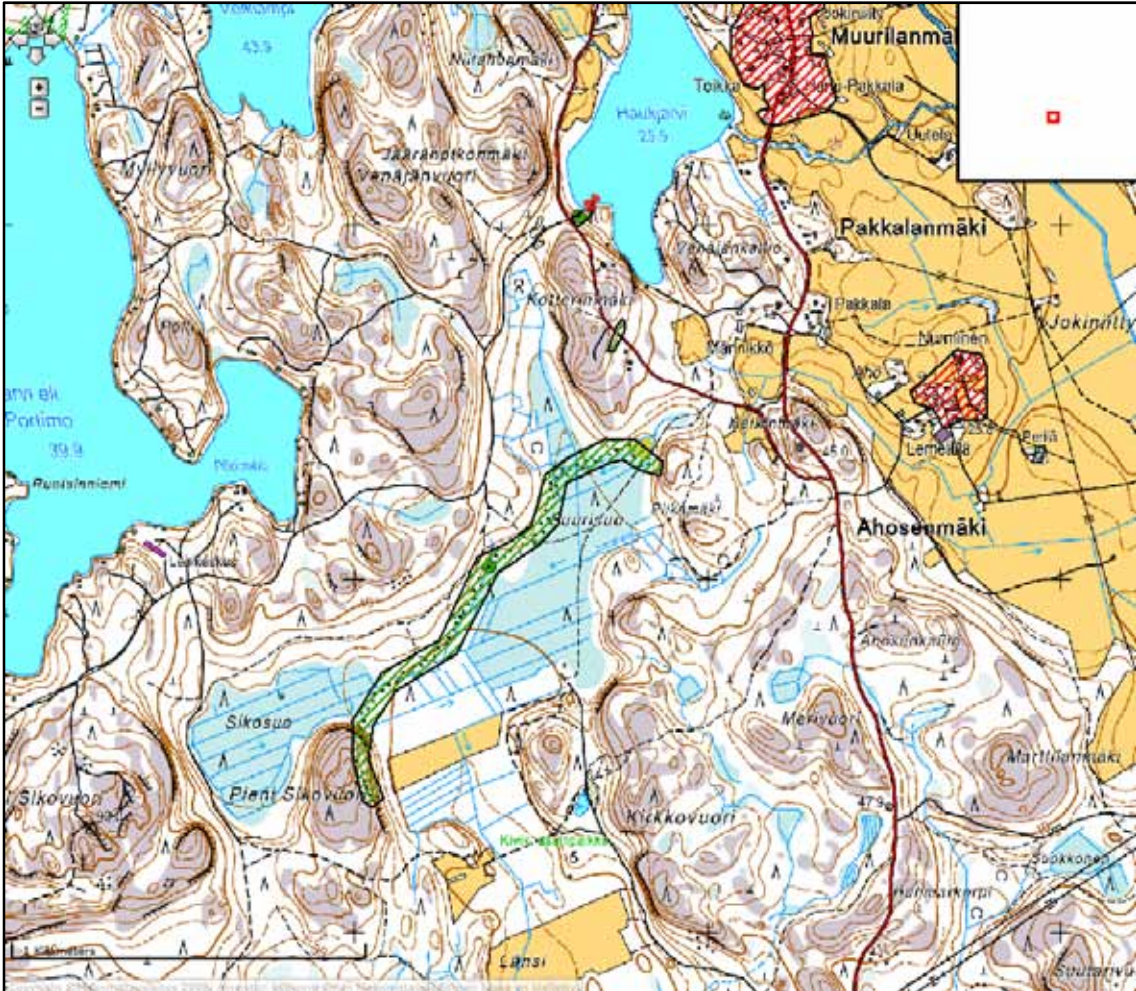
### 1. Hamina: Venäjänvuori 1000019349, Suurisuo 1000019348

Kokonaisuus muodostuu Haminan Venäjänvuoren alueella Kotterinmäellä ja Suurisuolla sijaitsevista panssarivaunun kiviesteistä ja kallioon louhituista taisteluhautoista.

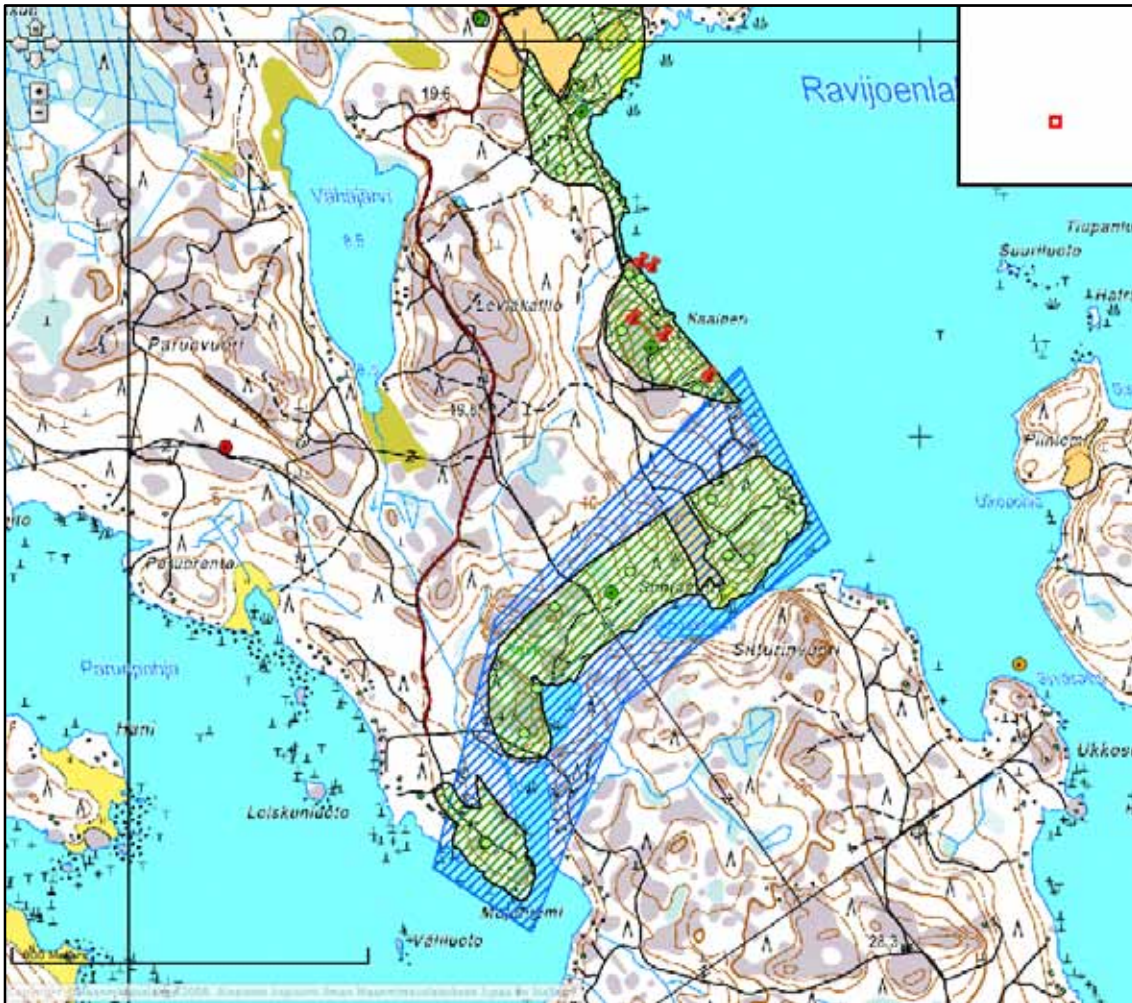
## 2. Vironlahti: Majaniemi 1000017150, Ahdassalmi 1000017151, Kaalperi 1000017153

Kokonaisuus muodostuu Vironlahden kohteista Majaniemi, Ahdassalmi ja Kaalperi. Alueella on mm. panssarivaunun kiviesteitä, maahan kaivettuja ja kallioon louhittuja taistelu- ja yhdyshautoja ampumapesäkkeineen, majoitusluolia sekä teräsbetonisia tulenjohto-, ase- ja miehistökorsuja. Korsu 165a on konekiväärin kupupesäke. Kohteet Ahdassalmi ja Majaniemi sijaitsevat valtakunnallisesti merkittävässä rakennetussa kulttuuriympäristössä.

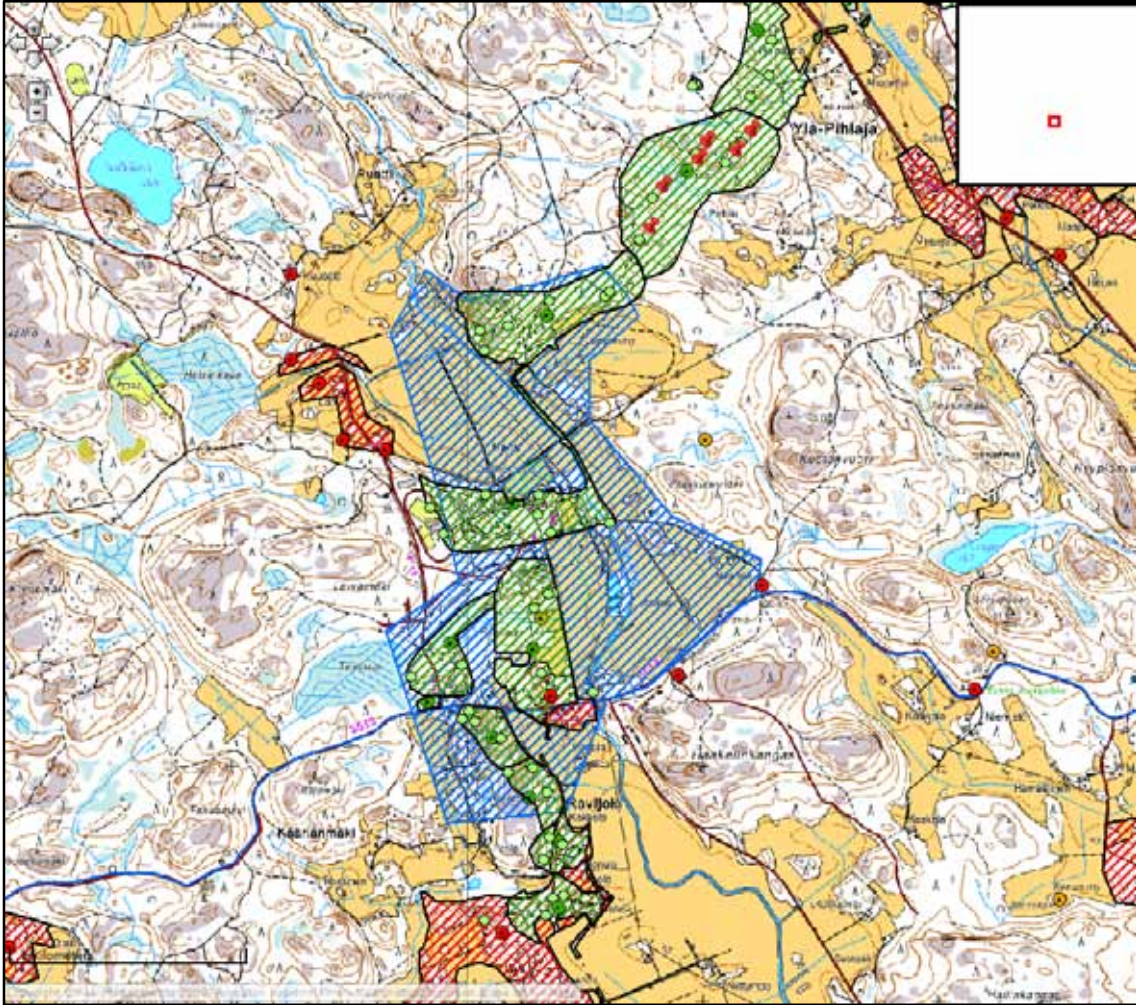
**3. Vironlahti: Harjun linnoitteet; Sikosuo 1000017170, Vahtivuori 1000017168, Harju 1000017165, Riihikorpi 1000017162, Teirisuo 1000017164, Huovinmäki 1000017161, Ventonvuori 1000017160, Kokkola 1000017320, Ravijoen polttoaineasema 1000017163**

Kokonaisuus muodostuu kohteista Sikosuo, Vahtivuori, Harju, Riihikorpi, Teirisuo, Huovinmäki, Ventonvuori, Kokkola ja Ravijoen polttoaineasema. Alueella on estekivilouhos, kivimurskaamo, linnoitustyömaahan liittyvä majoitusalue, tulvituspatosetti, valelaitteita (betonista tehtyjä ampuma-aukkoja), panssarivaunun kiviesteitä, maahan kaivettuja, kallioon louhittuja ja betonilla tuettuja taistelu- ja yhdyshautoja ampumapesäkkeineen, betoninen kenttäkorsu, majoitustunneleita, panssarivaunutornista tehtyjä teräspesäkkeitä, teräsbetonisia tulenjohto-, ase- ja miehistökorsuja sekä ilmatorjunta-asema. Sikosuo-korsu 160 on harvinainen kaksikerroksinen 45 mm panssaritorjuntatykin ja konekiväärin korsu, jossa on lisäksi kallioon louhittu majoitustunneli. Kokkolan korsu 48 on täysin kalustettu. Ilmatorjunta-asetat ja valelaitteet ovat harvinaisia Salpalinjalla. Kokonaisuus sijaitsee Harjun maatalousopiston valtakunnallisesti merkittävässä rakennetussa kulttuuriympäristössä. Kohteet Harju ja Kokkola ovat Ravijoen historiallisen kylän tonttimailla. Lisäksi alueen halki kulkee valtakunnallisesti merkittäväksi kulttuuriympäristöksi arvioitu Suuren rantatien osuus.

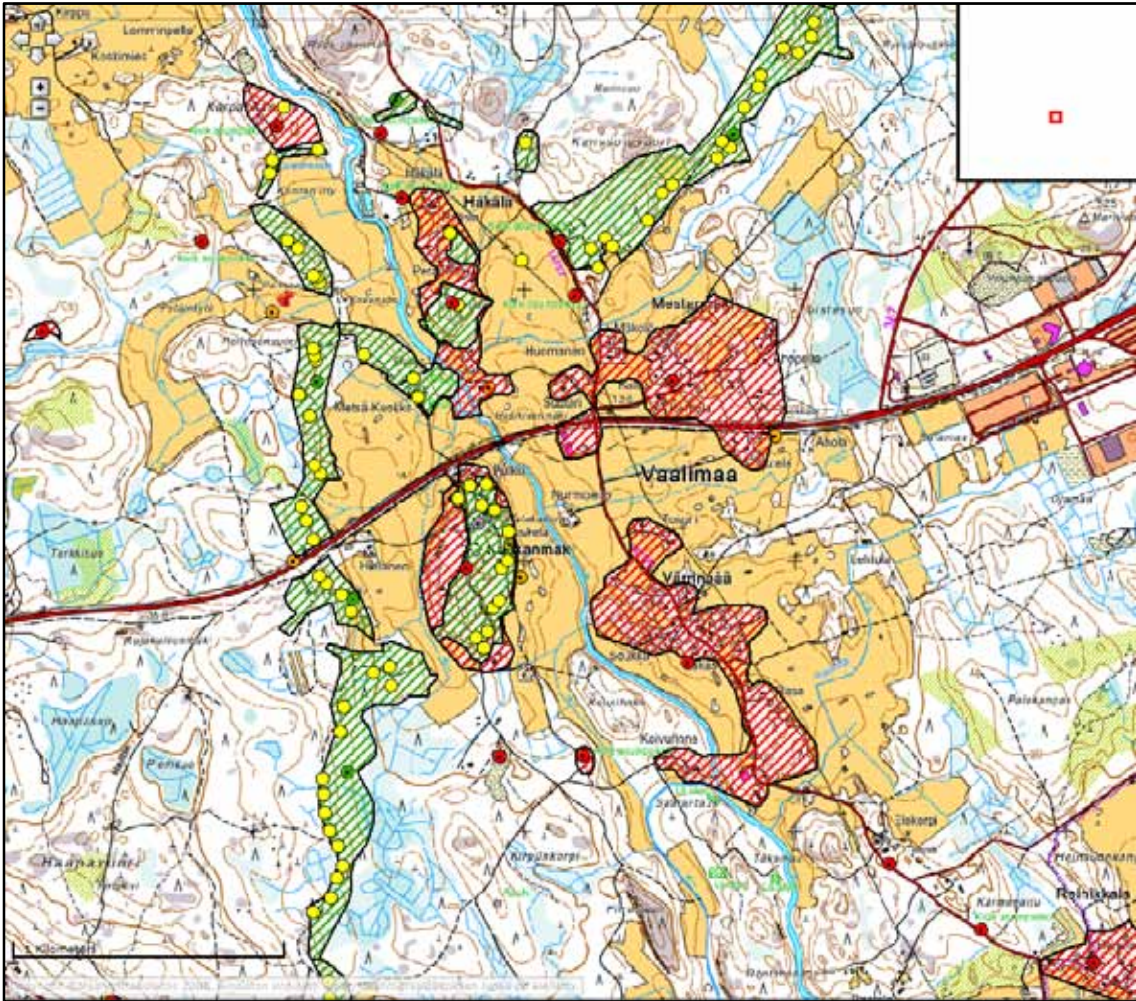
**4. Virolahti: Vaalimaan linnoitteet; Haapavuori 1000019241, Häkälä 1000014427, Kuokanmäki 1000019242, Metsä-Kuokka 1000019250**

Kokonaisuus muodostuu kohteista Haapavuori, Häkälä, Kuokanmäki ja Metsä-Kuokka, jotka kuuluvat vuonna 1944 rakennettuun Salpalinjan ns. oikaisulinjan päälinjaan. Alueella on panssarivaunun kivi- ja kaivantosteitä, maahan kaivettuja, kalliin louhittu ja betonilla tuettuja taistelu- ja yhdyshautoja tuliasemineen, teräsbetonisia tulenjohto-, ase- ja miehistökorsuja, teräspesäkkeitä ja imubetonimenetelmällä valettuja pallokorsuja. Korsusta C johtaa harvinainen betonilla tuettu yhdyshauta avoimeen betoniseen konekivääripesäkkeeseen. Alueella on myös useita historiallisen Vaalimaan kylän tonttimaita. Kohteet Kuokanmaa ja Häkälä ovat kokonaisuudessaan vanhaa muinaismuistolain rauhoittamaa tonttimaata.

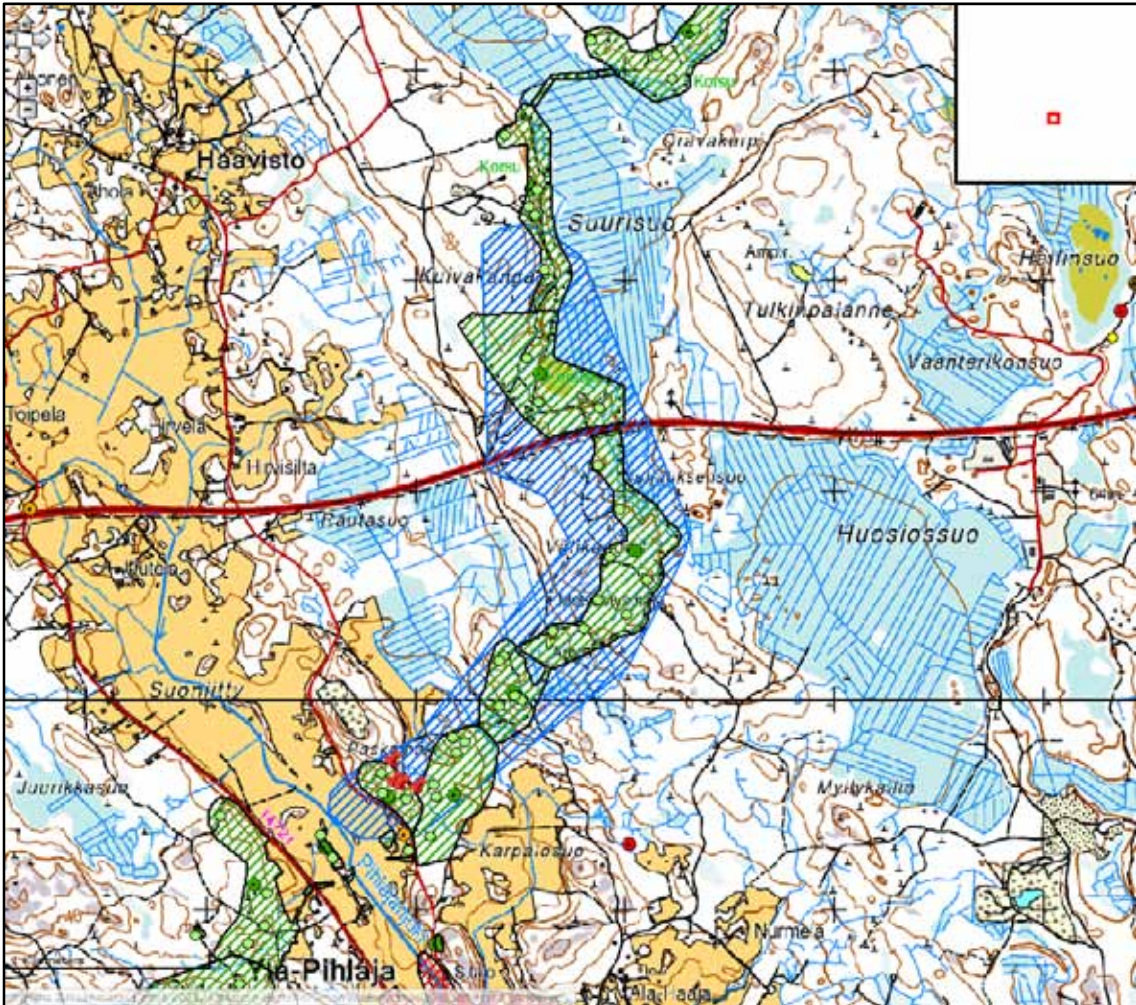
**5. Virolahti: Paskomäki 1000017174, Kusikallio 1000017175, Kannanmäki 1000017176, Välikangas 1000017178, Bunkkerimuseo 1000017181, Kuivakangas 1000017182**

Kokonaisuus muodostuu kohteista Paskomäki, Kusikallio, Kannanmäki, Välikangas, Bunkkerimuseo ja Kuivakangas. Alueella on kivilouhos, betonista valettuja valetähystyskupuja, panssarivaunun kiviesteitä, maahan kaivettuja taistelu- ja yhdyshautoja tuliasemineen sekä teräsbetonisia tulenjohto-, ase- ja miehistökorsuja. Paskomäen kaksikerroksinen panssaritorjuntatykin ja konekiväärin korsi 144 on Salpalinjalla harvinainen linnoituslaite. Bunkkerimuseon alueella on kunnostettu taistelu- ja yhdyshautoja, panssaritorjuntatykin asema sekä korsuja. Kokonaisuus on Kuivakankaan pohjoispuolta lukuun ottamatta valtakunnallisesti merkittävää rakennettua kulttuuriympäristöä.

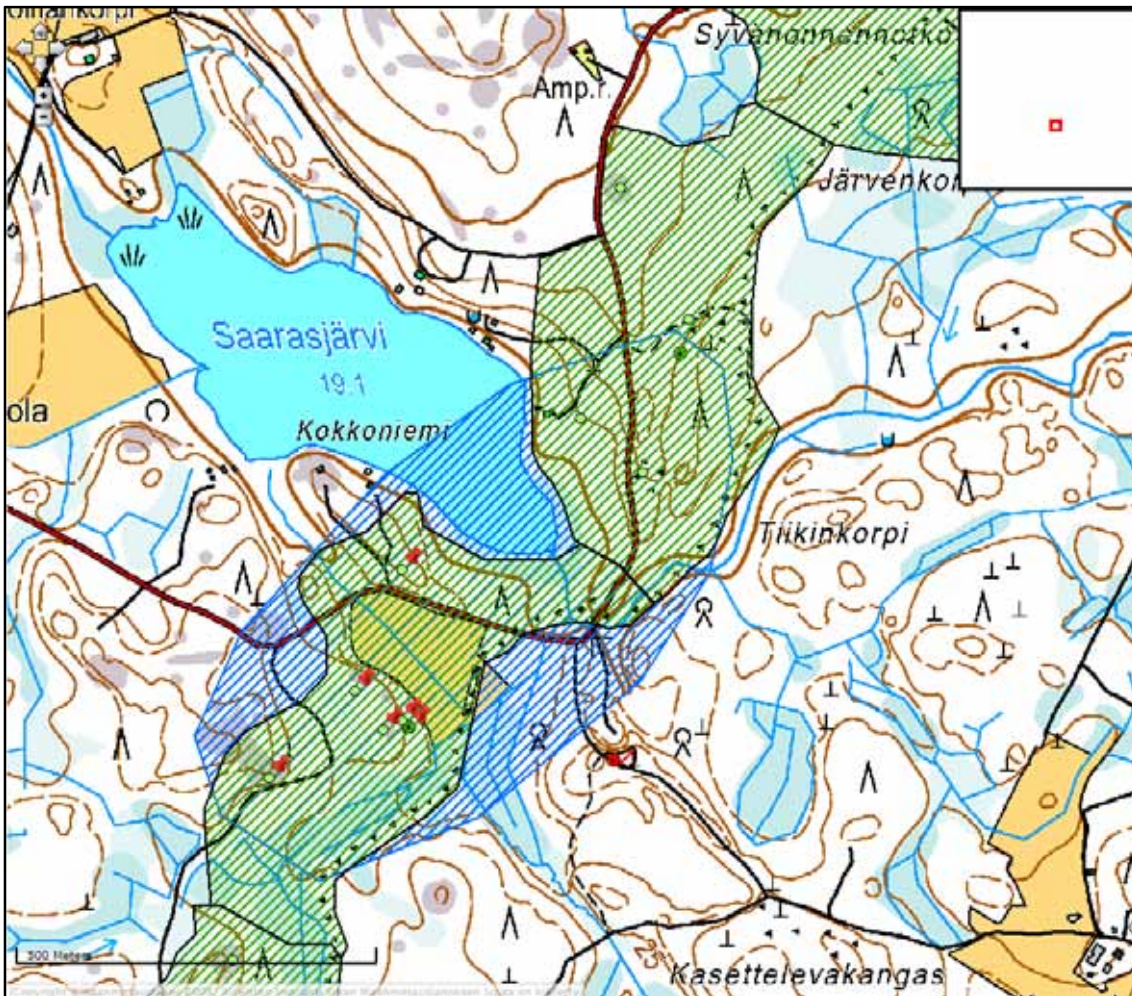
## 6. Virolahti: Saarasjärvi 1000017184, Tiikinkorpi 1000017185

Kokonaisuus muodostuu kohteista Saarasjärvi ja Tiikinkorpi. Alueella on panssarivaunun kiviesteitä, maahan kaivettuja taistelu- ja yhdysautoja tuliasemineen sekä teräsbetonisia tulenjohto-, ase- ja miehistökorsuja. Alueella sijaitseva panssaritorjuntatykin teräsbetoninen pesäke (korsu 293) on Salpalinjalla harvinainen linnoituslaite. Kokonaisuus on Tiikinkorven pohjoispuolta lukuun ottamatta valtakunnallisesti merkittävää rakennettua kulttuuriympäristöä.

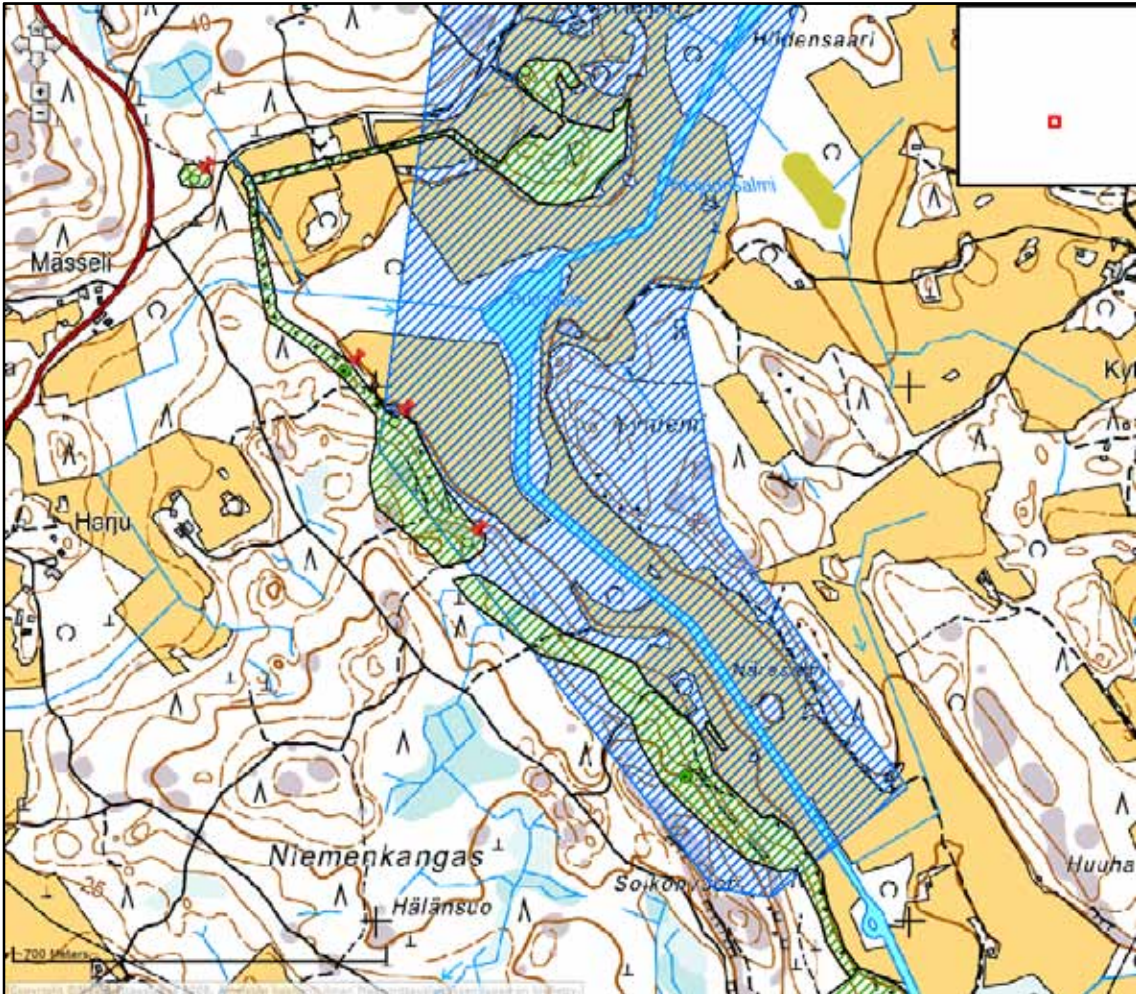
**7. Virolahti: Soikonvuori 1000017200, Pulmikas 1000017201, Säkjärvi 1000017202**

Kokonaisuus muodostuu kohteista Soikonvuori, Pulmikas ja Säkjärvi. Alueella on panssarivaunun kiviesteitä, maahan kaivettuja ja kallioon louhittuja taistelu- ja yhdyshautoja, teräsbetonisia tulenjohto-, ase- ja miehistökorsuja ja konekivääririkupupesäkkeitä. Osa korsuista on kallioon louhittuja majoitustunneleita. Rakennustyöt ovat monin paikoin jääneet keskeneräisiksi. Konekiväärikorson 241 aukkopanssari on harvinainen rakenne Salpalinjalla. Kokonaisuus on valtakunnallisesti merkittävää rakennettua kulttuuriympäristöä.

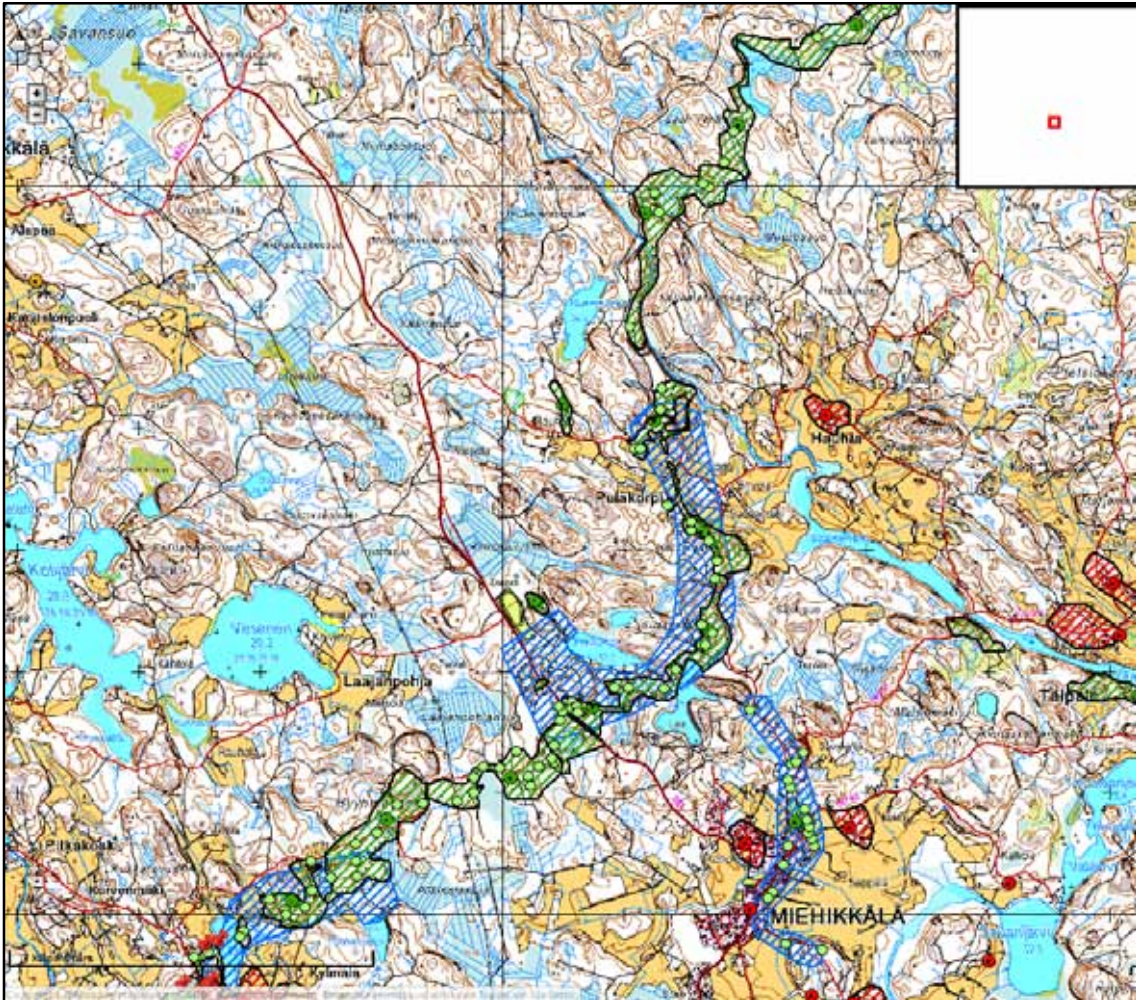
**8. Miehikkälä: Vuolteenkoski 1000019279, Riihimäki 1000019282, Hyyhmänvuori 1000019284, Laajanpohja 1000019295, Salpalinja-museo 1000019596, Kattilanvuorensuo 1000019296, Silakkakalliot 1000019299, Härkämäki 1000019300, Niemi 1000019301, Rauhala 1000019594**

Kokonaisuus muodostuu kohteista Vuolteenkoski, Riihimäki, Hyyhmänvuori, Laajanpohja, Salpalinja-museo, Kattilanvuorensuo, Silakkakalliot, Härkämäki, Niemi ja Rauhala. Alueella on panssarivaunun kivi-, betoni- ja kaivantoesteitä, rinneleikkauksia, maahan kaivettuja, kalliioon louhittua sekä betonilla vahvistettuja taistelu- ja yhdyshautoja tuliasemineen, teräsbetonisia tulenjohto-, ase- ja miehistökorsuja, panssaritorjuntatykin pesäkkeitä, pallokorsuja, tykkipatteri sekä kivilouhoksia. Osa korsuista on kalliioon louhittuja majoitustunneleita. Korsun 318 tykkikammion toteutus on Salpalinjalla harvinainen. Betoniset panssariesteet, panssaritorjuntakiväärin ja konekiväärin yhdistelmäkorsu 308 sekä kaksikerroksinen panssaritorjuntatykin ja konekiväärin korsu 352 ovat Salpalinjalla harvinaisia linnoituslaitetyyppejä. Kokonaisuuteen kuuluvat Rauhala ja Kattilanvuorensuo ovat Salpalinjaan liittyviä parakkialueita. Enemmistö kohteista (Silakkakalliot, Salpalinja-museo, Riihimäki, Vuolteenkoski, Hyyhmänvuori, Härkämäki) on valtakunnallisesti merkittävää rakennettua kulttuuriympäristöä.

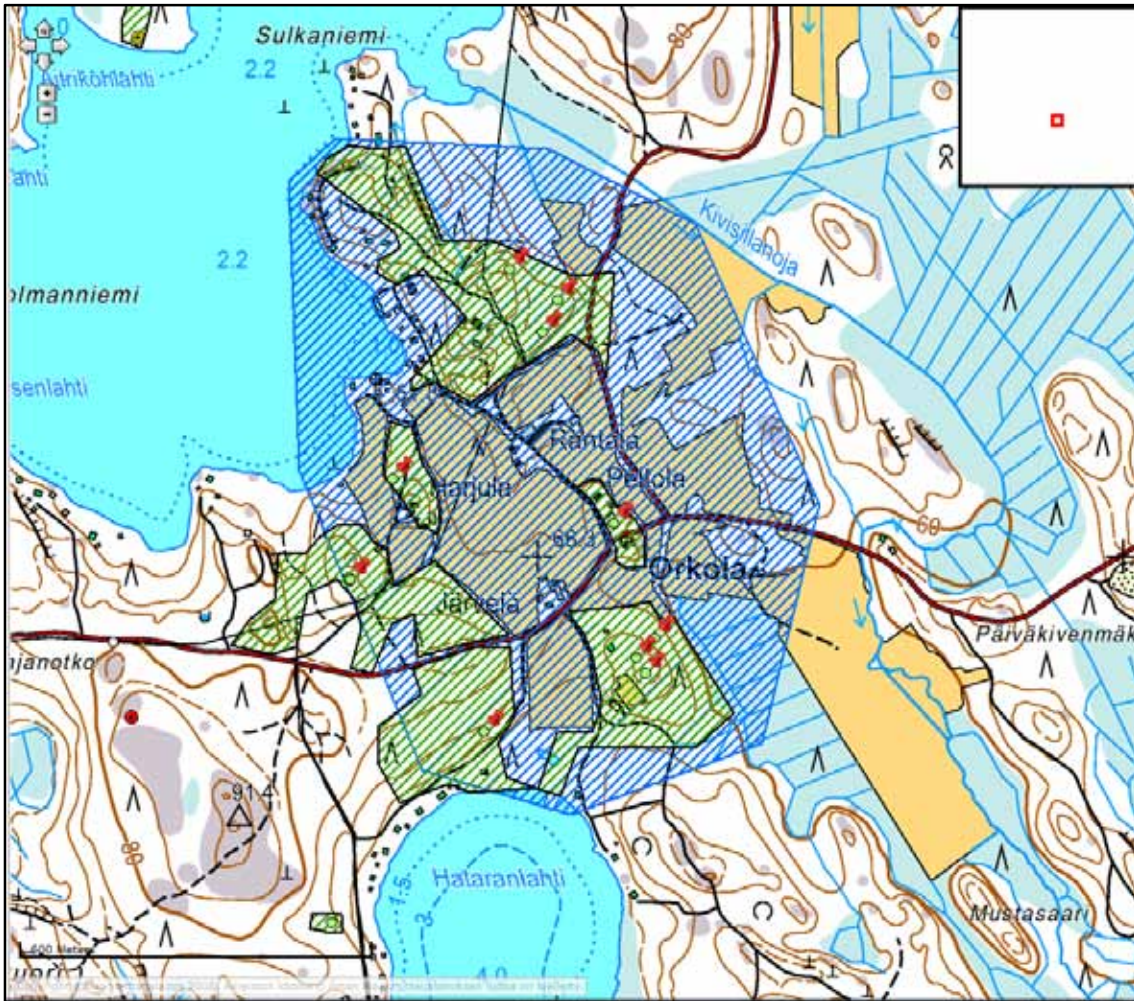
## 9. Luumäki: Orkola 1000017270

Kokonaisuus muodostuu Orkolan alueella olevista Salpalinjan linnoituslaitteista. Alueella on panssarivaunun kivi- ja kaivantosteitä, maahan kaivettuja ja kallioon louhittuja taistelu- ja yhdyshautoja tuliaseamiseen, teräsbetonisia ase- ja miehistökorsuja ja konekivääripesäkkeitä. Kohteessa on kaksi ainutlaatuista betonielementeistä rakennettua majoituskorsua eli lamellikorsua. Kokonaisuus on valtakunnallisesti merkittävää rakennettua kulttuuriympäristöä. Lähiseudulla on myös ensimmäisen maailmansodan aikaisia linnoitteita.

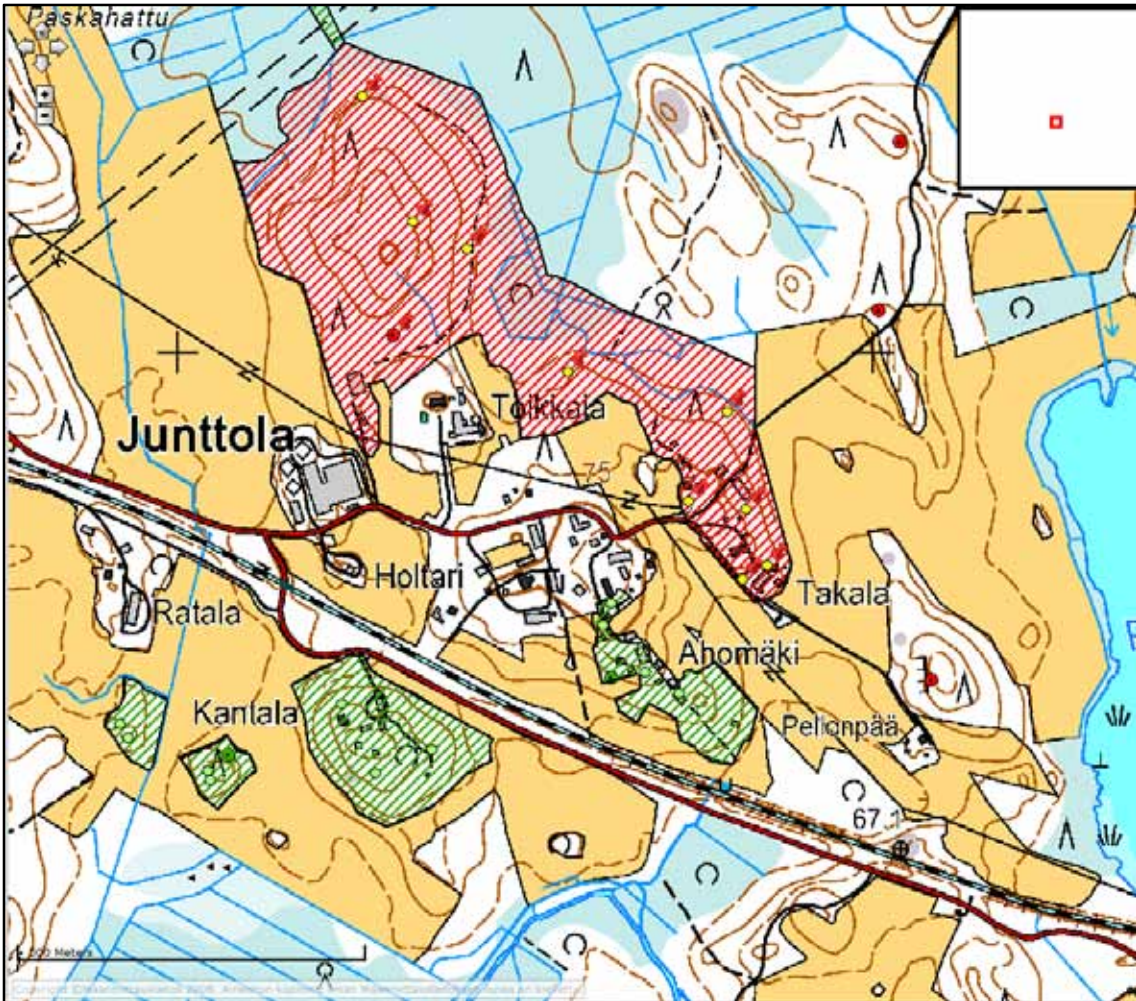
**10. Luumäki: Junttola 1000017283, Kantala 1000017277, Ahomäki 1000017278**

Kokonaisuus muodostuu kohteista Junttola, Kantala ja Ahomäki. Alueella on panssarivaunun kivi- ja kaivantoesteitä, maahan kaivettuja taistelu- ja yhdyshautoja tuliasemineen, teräsbetonisia tulenjohto-, ase- ja miehistökorsuja, konekivääräkupu ja panssarivaunun tornista tehtyjä teräspesäkkeitä. Kokonaisuuden pohjoisosassa kohteessa Junttola on myös muinaismuistolain rauhoittamia ensimmäisen maailmansodan aikaisia linnoitteita.

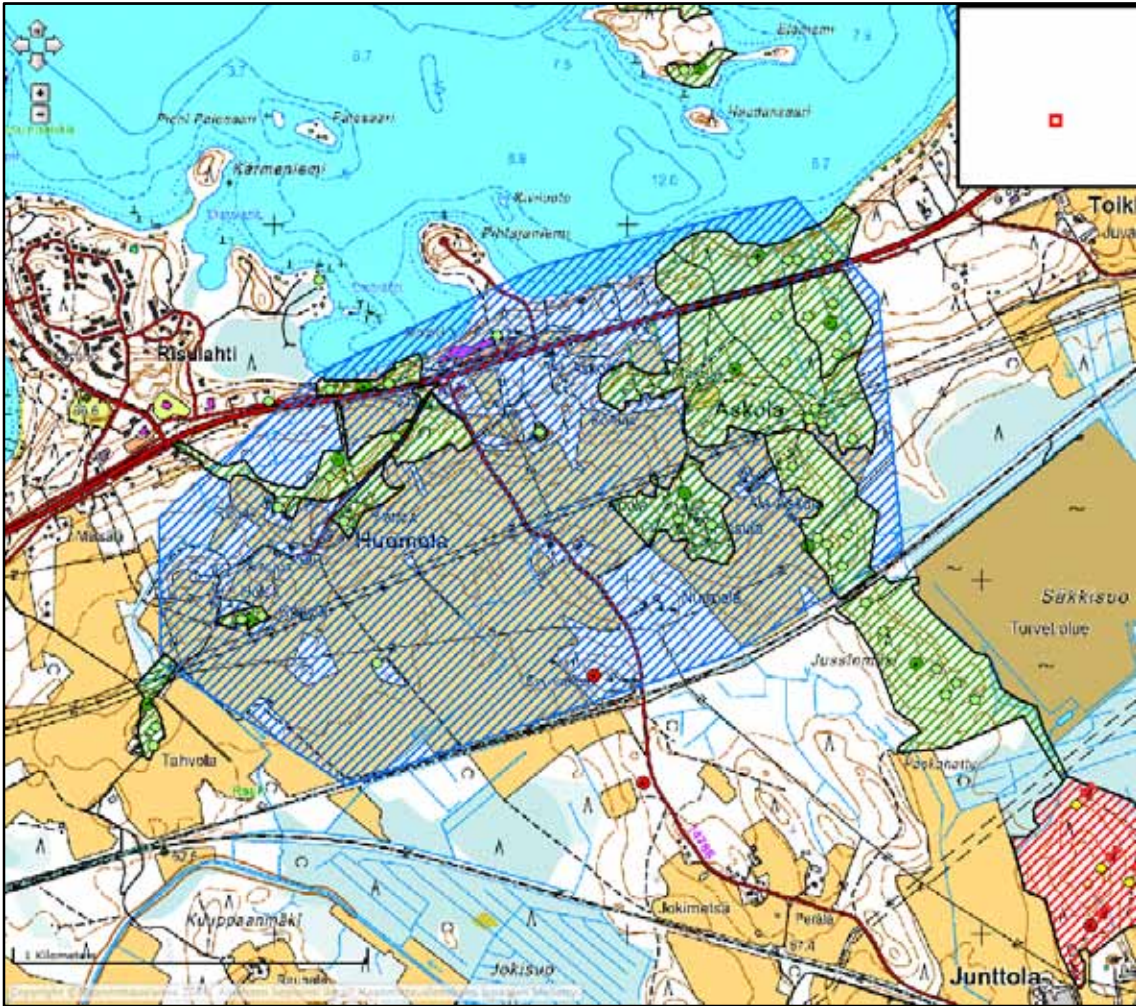
**11. Luumäki: Husula 1000017295, Askola 1000017296, 1000017297, 1000017298, Huomola 1000017301, Likolahti 1000017322**

Kokonaisuus muodostuu kohteista Likolahti, Husula, Askola ja Huomola. Alueella on panssarivaunun kivi- ja kaivantoesteitä, maahan kaivettuja taistelu- ja yhdyshautoja tuliasemineen, teräsbetonisia tulenjohto-, ase- ja miehistökorsuja, konekivääripesäkkeitä, konekivääririkupupesäkkeitä, panssarivaunun torneista tehtyjä teräspesäkkeitä sekä tulvituspato. Korsi C10 on kalustettu. Kokonaisuus on valtakunnallisesti merkittävää rakennettua kulttuuriympäristöä. Alueella on myös muinaismuistolain rauhoittamia ensimmäisen maailmansodan aikaisia linnoitteita, joita ei toistaiseksi ole kartoitettu.

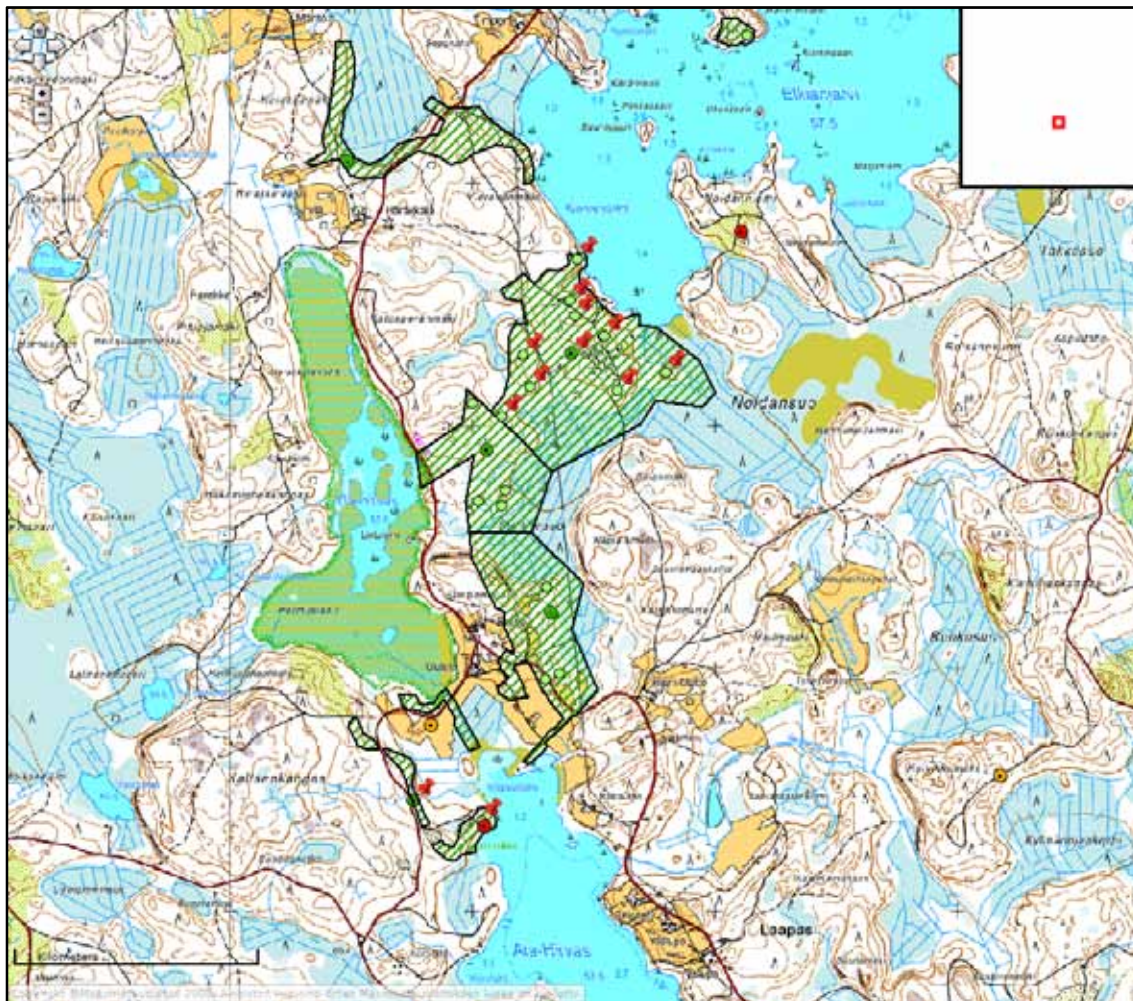
**12. Luumäki: Kaltsenkangas 1000019258, Suntio 1000019259, Suntionsuo 1000019674, Kinnari 1000019260, Harakkamäki 1000019263**

Kokonaisuus koostuu kohteista Kaltsenkangas, Suntio, Suntionsuo, Kinnari ja Harakkamäki. Alueella on betonimyllyn jalustoja, panssarivaunun kivi- ja kaivantosteitä, maahan kaivettuja ja kallioon louhittuja taistelu- ja yhdyshautoja tuliaseineen, kivistä kasattuja asemia tai korsuja, teräsbetonisia ase- ja miehistökorsuja, konekiväärin kupupesäke sekä panssarivaunun tornista rakennettu teräspesäke.

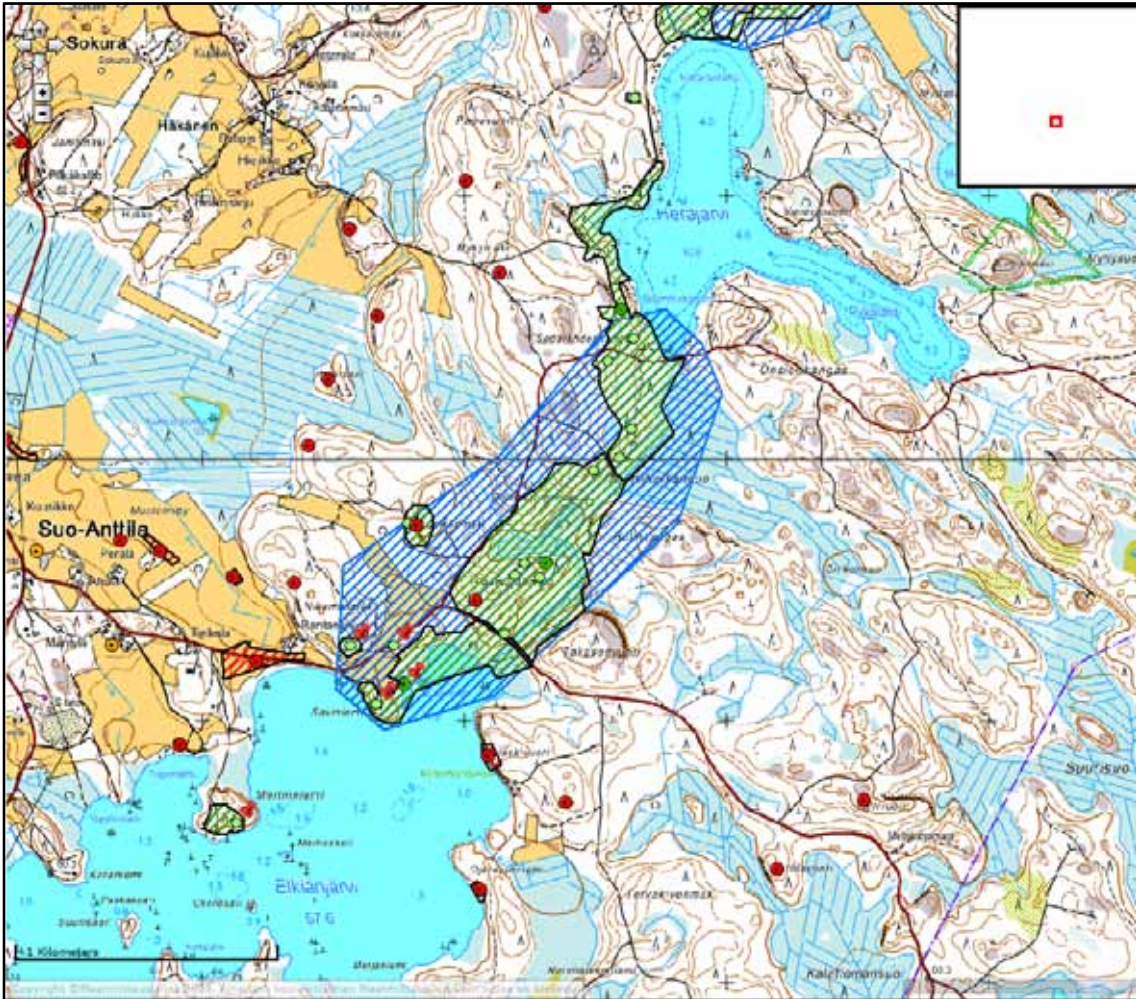
**13. Luumäki: Suo-Anttila 1000019265, Takasenvuori 1000019266, Niemihoikansuo 1000019267**

Kokonaisuus muodostuu kohteista Suo-Anttila, Takasenvuori ja Niemihoikansuo. Alueella on panssarivaunun kivi- ja kaivantoesteitä, maahan kaivettuja ja kallioon louhittuja taistelu- ja yhdyshautoja tuliasemineen, teräsbetonisia ja kallioon louhittuja tulenjohto-, ase- ja miehistökorsuja sekä konekivääri- ja teräspesäkkeitä. Majoitustunneli korsi A31 on Salpalinjan suurin luola. Kokonaisuus on valtakunnallisesti merkittävää rakennettua kulttuuriympäristöä. Kohteen Takasenvuori alueella on sekä Lusikkomäellä että Väätäjänmäellä myös muinaismuistolain rauhoittamia ensimmäisen maailmansodan aikaisia linnoitteita.

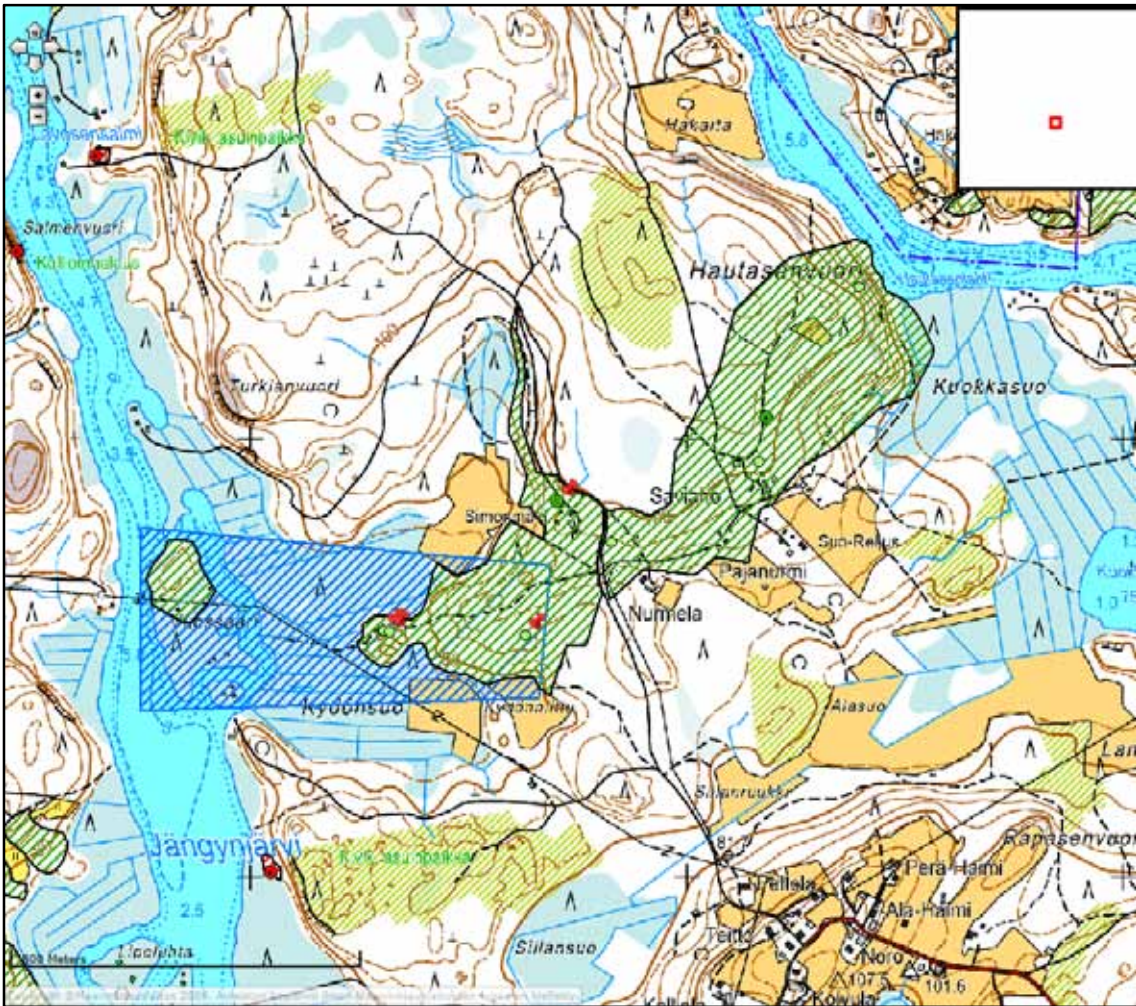
## 14. Lappeenranta: Simonmäki 1000017443, Hautasenvuori 1000017445

Kokonaisuus muodostuu kohteista Simonmäki ja Hautasenvuori. Alueella on panssarivaunun kiviesteitä, maahan kaivettuja taistelu- ja yhdyshautoja tuliasemineen, teräsbetonisia ase- ja miehistökorsuja sekä teräspesäke. Korsu nro 6/R on jäänyt peittämättä suojakiveyksellä ja maalla. Hautasenvuoren ja Hurtanmaantien välisellä alueella on sijainnut huoltoalue: majoitusparakkeja, keittiö, sauna, pyykkitupa, sairastupa, autovarikko ja varastoja. Kohteen Simonmäki länsipuoli on valtakunnallisesti merkittävää rakennettua kulttuuriympäristöä.

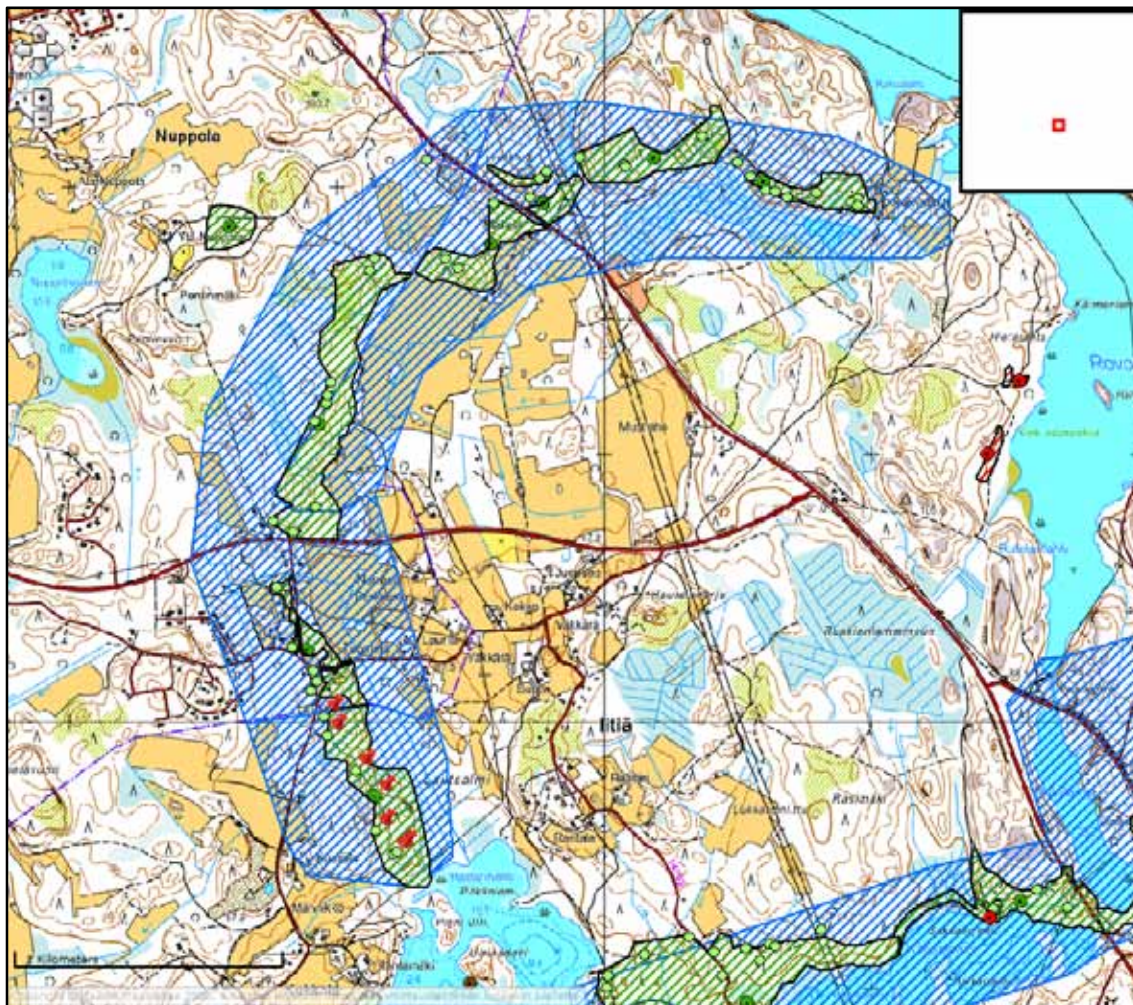
**15. Lappeenranta-Lemi: Lautsalmi 1000017447, Tuomela 1000017448, Pentinmäki 1000017737, Mäkelä 1000017461, Kyyräharju 1000017484, Rehvanlahti 1000017486**

Kokonaisuus muodostuu kohteista Lautsalmi, Tuomela, Pentinmäki, Mäkelä, Kyyräharju ja Rehvanlahti. Alueella on panssarivaunun kaivantoesteitä, maahan kaivettuja taistelu- ja yhdyshautoja tuliasemineen ja lukuisia pallokorsuja. Kokonaisuus on valtakunnallisesti merkittävää rakennettua kulttuuriympäristöä.

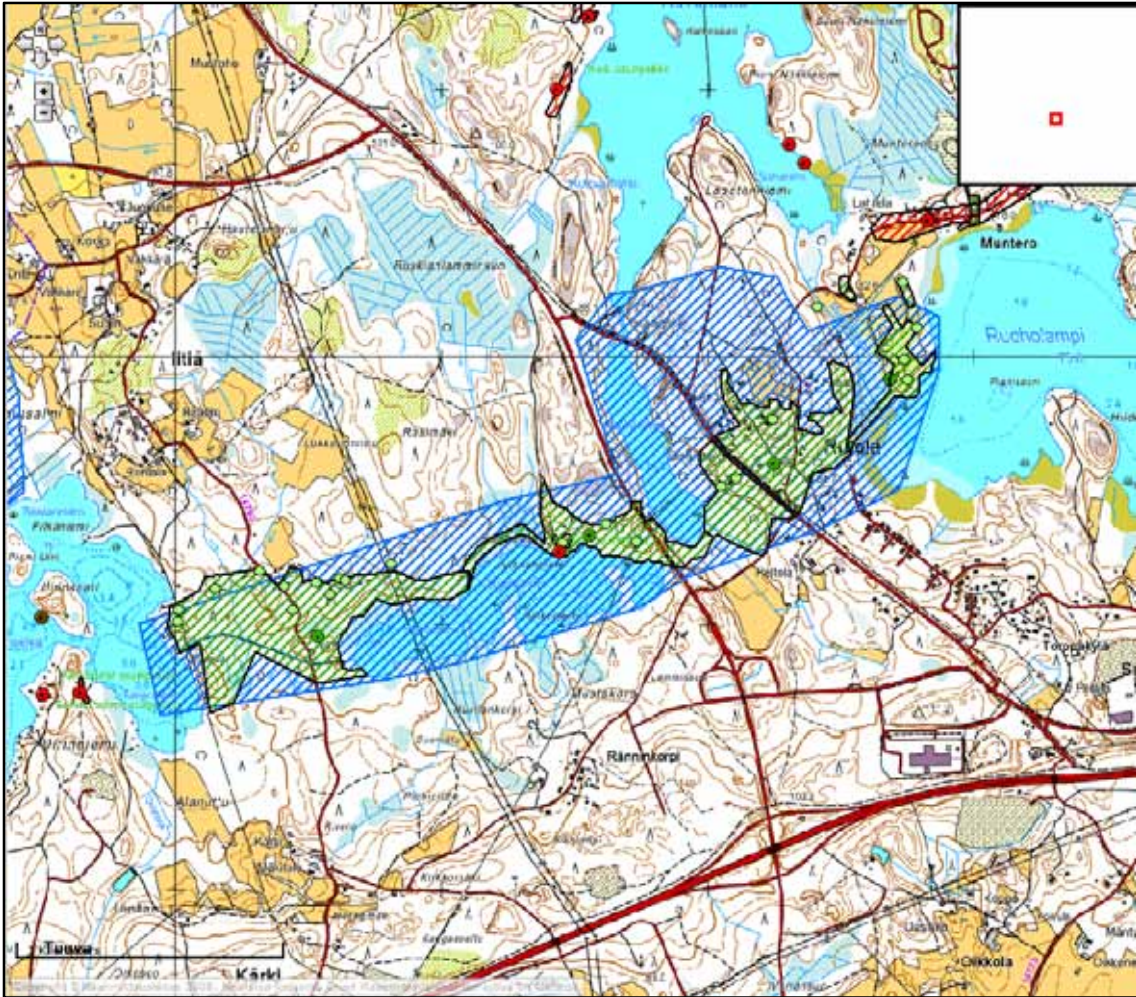
**16. Lappeenranta: Iitiä 1000017491, Saksanniemi 1000017492, Rutola 1000017493**

Kokonaisuus koostuu kohteista Iitiä, Saksanniemi ja Rutola. Alueella on panssarivaunun kiviesteitä, maahan kaivettuja ja kallioon louhittuja taistelu- ja yhdyshautoja tuliasemineen, majoitustunneleita, tulenjohto-, ase- ja miehistökorsuja ja pallokorsuja. Kallioon louhittuun majoitustunneliin korsu 131/143 on kunnostamisen yhteydessä rakennettu uudelleen puiset välitasot ja portaat. Myös korsua 903 on kunnostettu. Kokonaisuus on valtakunnallisesti merkittävää rakennettua kulttuuriympäristöä.

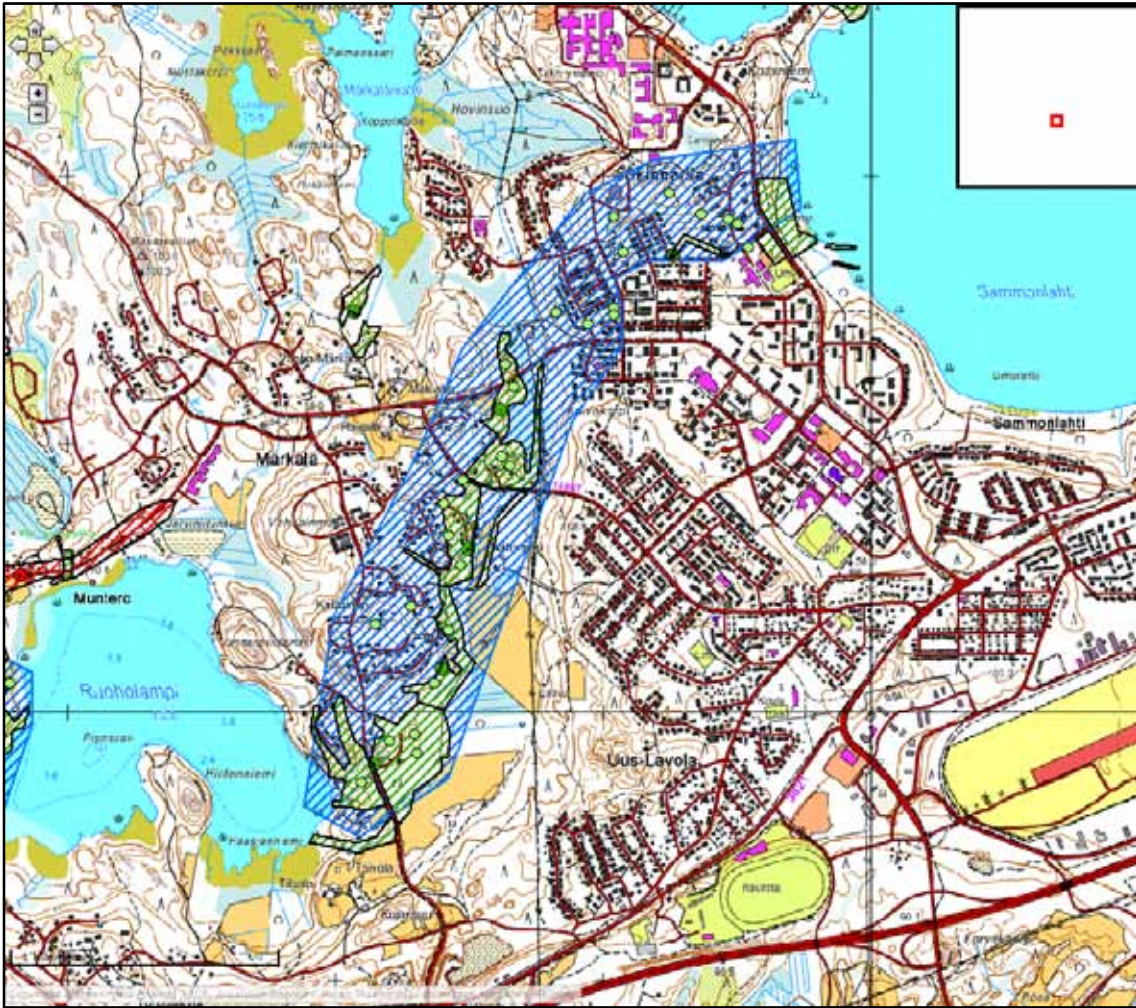
**17. Lappeenranta: Toivola 1000017495, Kallioinen 1000017497, Märkälä 1000017744, Mäntylä 1000017719, Skinnarila 1000017720**

Kokonaisuus muodostuu kohteista Toivola, Kallioinen, Märkälä, Mäntylä ja Skinnarila. Alueella on panssarivaunun kiviesteitä, maahan kaivettuja taistelu- ja yhdyshautoja tuliasemineen, teräsbetonisia ase- ja miehistökorsuja ja pallokorsuja. Senaattikiinteistö on kunnostanut ja tehnyt turvallisiksi useita alueella olevia korsuja. Kokonaisuus on valtakunnallisesti merkittävää rakennettua kulttuuriympäristöä.
