## **Salpalinjan merkittävimmät kohteet**

**Kohdeluettelo perusteluineen**

**V.-P. Suhonen**

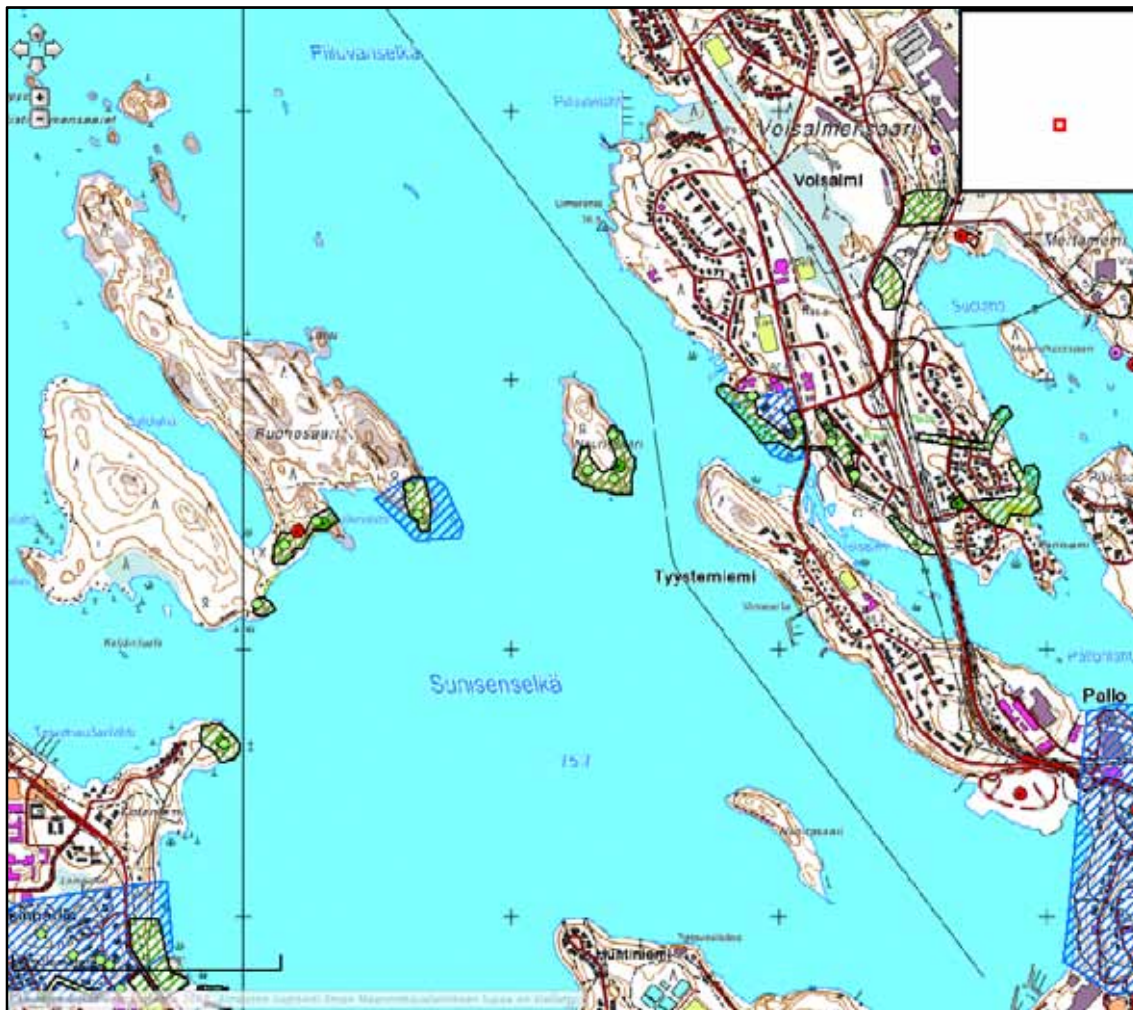
**18. Lappeenranta: Voisalmi 1000017723, Naurissaari 1000019663, Ruohosaari 1000019661**

Kokonaisuus muodostuu kohteista Voisalmi, Naurissaari ja Ruohosaari. Alueella on panssarivaunun kiviesteitä, betonilla tuettuja, kallioon louhittuja ja maahan kaivettuja taistelu- ja yhdyshautoja tuliasemineen sekä teräsbetonisia tulenjohto-, ase- ja miehistökorsuja. Ruohosaaren tykkikorsut 907 ja 908 ovat rakenteeltaan harvinaisia koko Salpalinjan puolustusketjun alueella. Voisalmen betonilla tuetut taisteluhaudat ja ampumapesäkkeet ovat poikkeuksellisia Salpalinjalla. Kohteen Voisalmi länsiosa ja kohteen Ruohosaari kaakkoiskärki ovat valtakunnallisesti merkittävää rakennettua kulttuuriympäristöä.

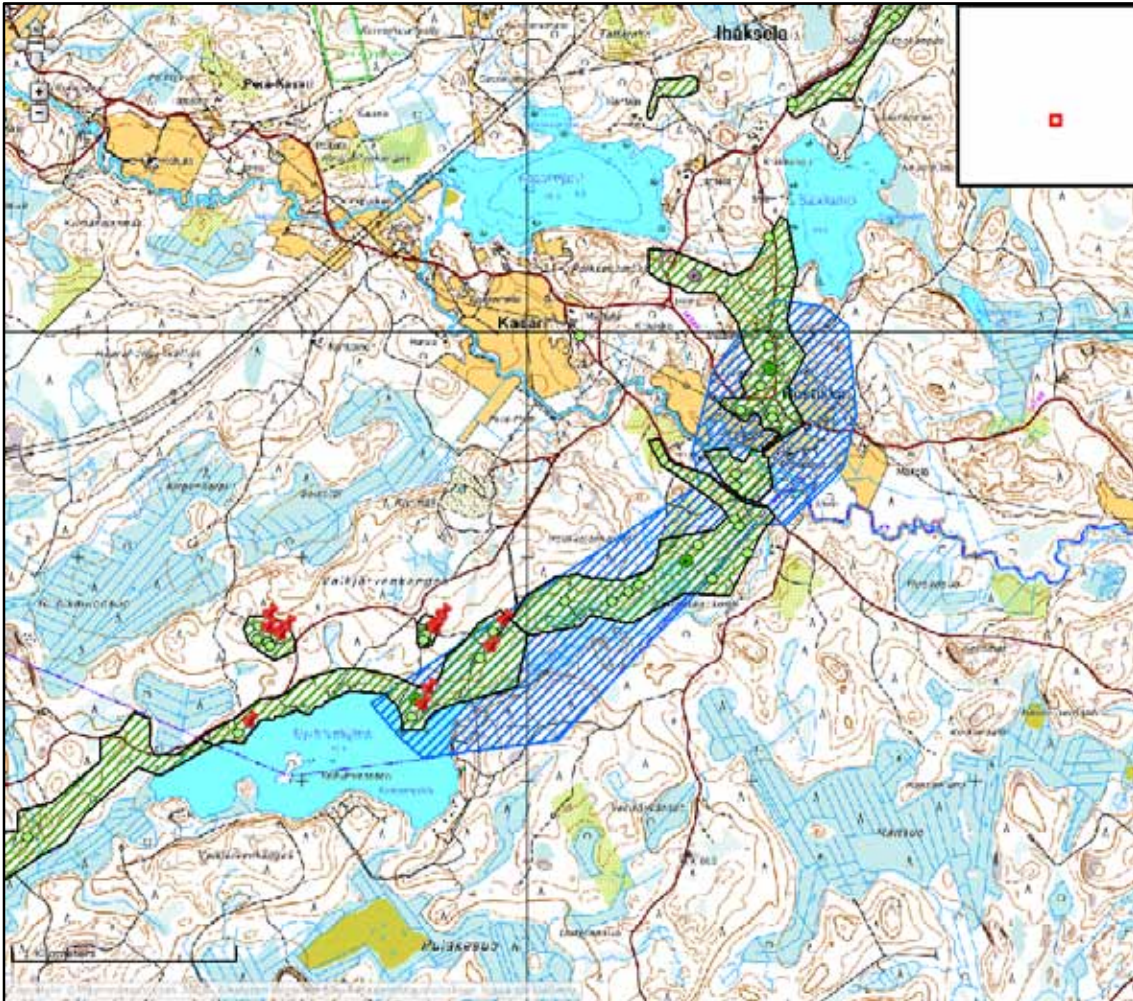
**19. Lappeenranta: Syvä Valkjärvi 1000019318, Valkjärvenkangas 1000019319, Hostikka 1000019657**

Kokonaisuus muodostuu kohteista Syvä Valkjärvi, Valkjärvi ja Hostikka. Alueella on panssarivaunun kiviesteitä, maahan kaivettuja ja kallioon louhittuja taistelu- ja yhdyshautoja tuliasemineen, teräsbetonisia tulenjohto-, ase- ja miehistökorsuja sekä konekiväärikipupesäke. Osa korsiista on kallioon louhittuja majoitustunneleita. Korsun B175 asekammiossa on poikkeuksellisesti yhä paikallaan oleva puinen sisäkatto. Kokonaisuuteen kuuluu myös sotavankien hautausmaa, kaksi sotavankileirinä ja työläisten asuinalueena toiminutta parakkikylää. Vankileirit ovat ainutlaatuinen ilmiö Salpalinjan yhteydessä. Kohteet Hostikka ja Valkjärvenkangas sekä kohteen Syvä Valkjärvi itäpuoli ovat valtakunnallisesti merkittävää rakennettua kulttuuriympäristöä.

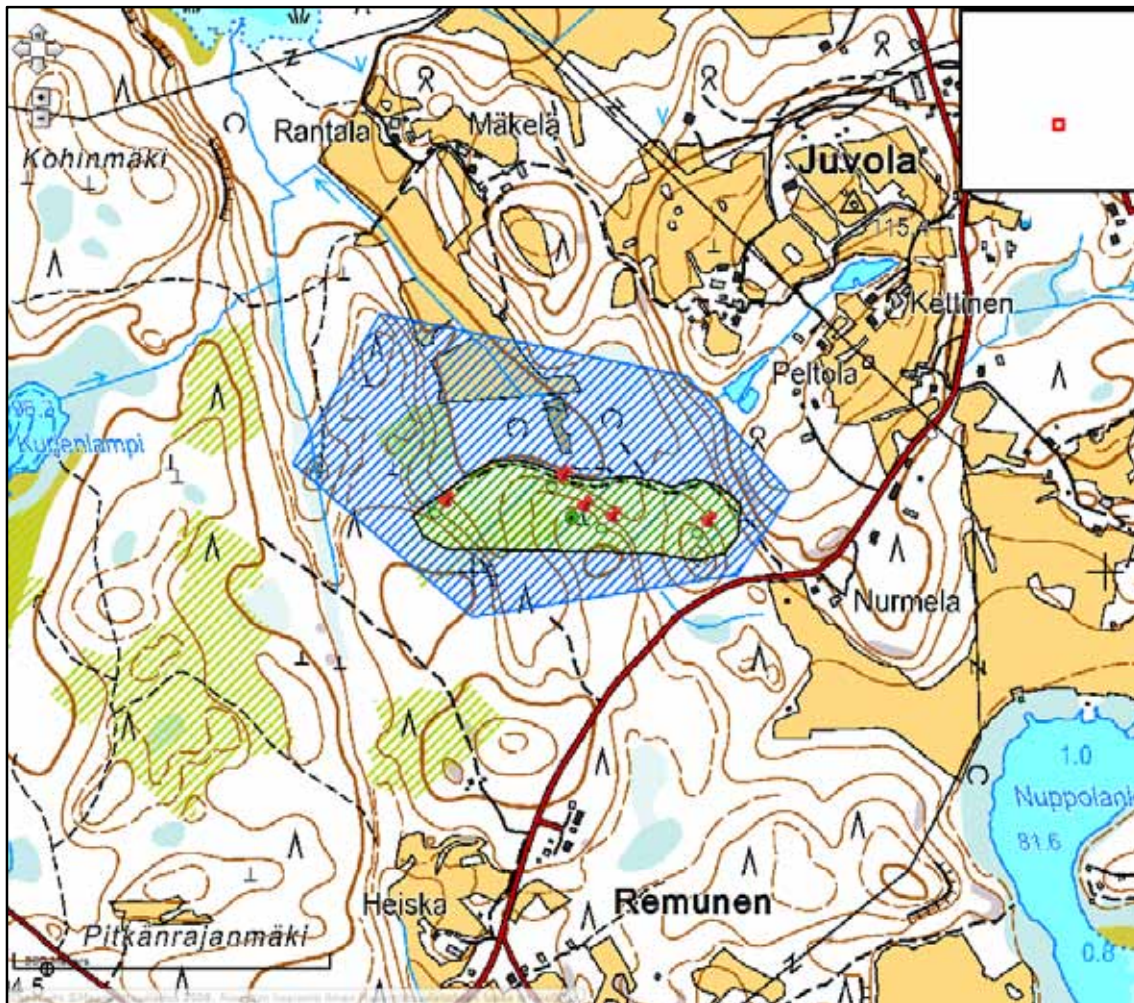
## 21. Lemi: Juvola 1000017727

Kohde on neljän tykin kestonlinnoitettu betoninen tykkipatteri suojatiloineen. Kohde kuuluu valtakunnallisesti merkittäviin rakennettuihin kulttuuriympäristöihin.

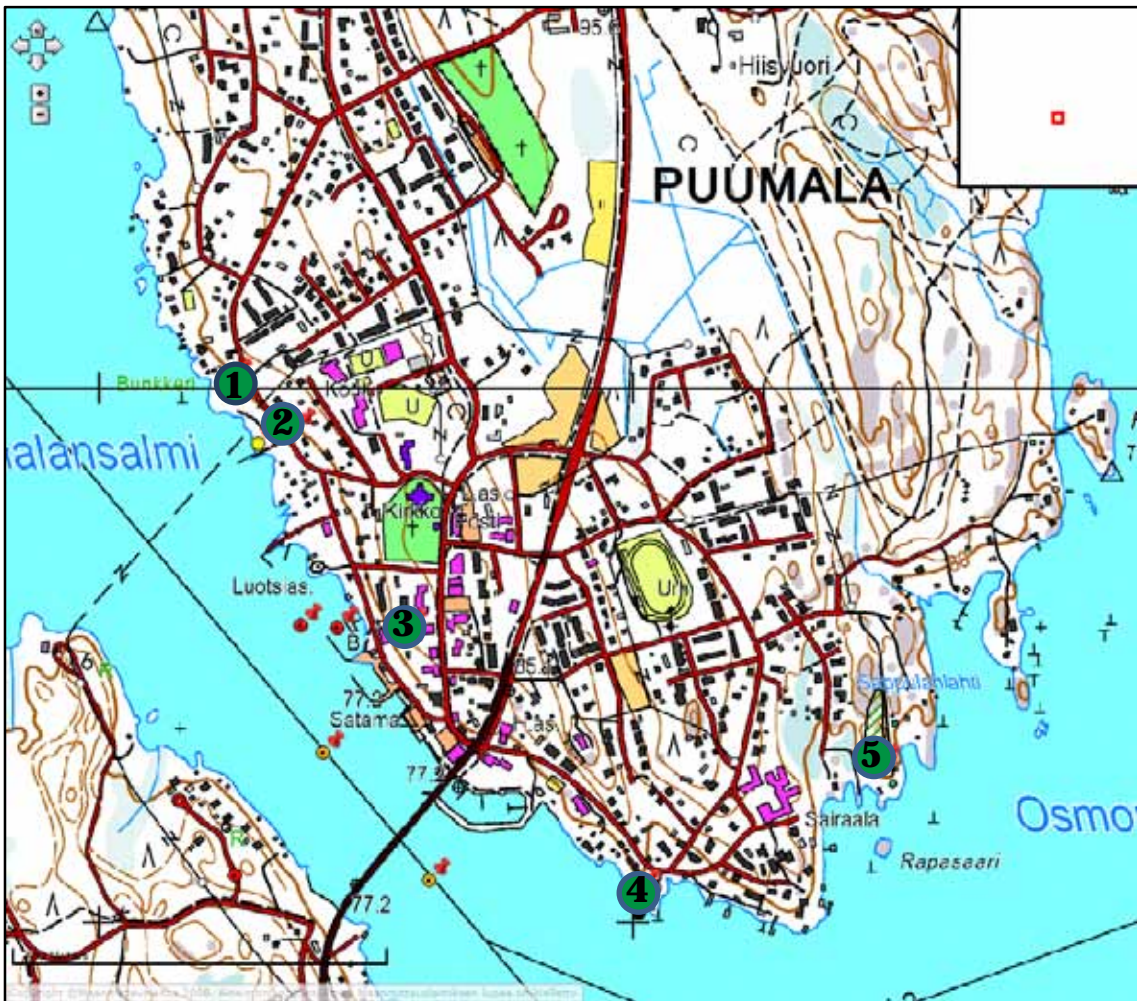
Kokonaisuus muodostuu kohteista Puumalansalmen linnoitteet 1-5. Kokonaisuuteen sisältyy teräsbetonisia asekursuja. Lisäksi kohteessa Puumalansalmen linnoitteet 5 on jäljellä taistel- ja yhdyshautoja. Puumalansalmen kohteessa 3 on Salpalinjan toinen esimerkki korsusta, jossa on kahden konekiväärin lisäksi aseammio 20 mm:n panssaritorjuntakiväärille. Kokonaisuus on valtakunnallisesti merkittävää rakennettua kulttuuriympäristöä. Puumalansalmen vastarannalla on Salpalinjan linnoituslaitteiden ohella muinaismuistolain rauhoittamia 1700-luvun ja ensimmäisen maailmansodan aikaisia linnoitteita.

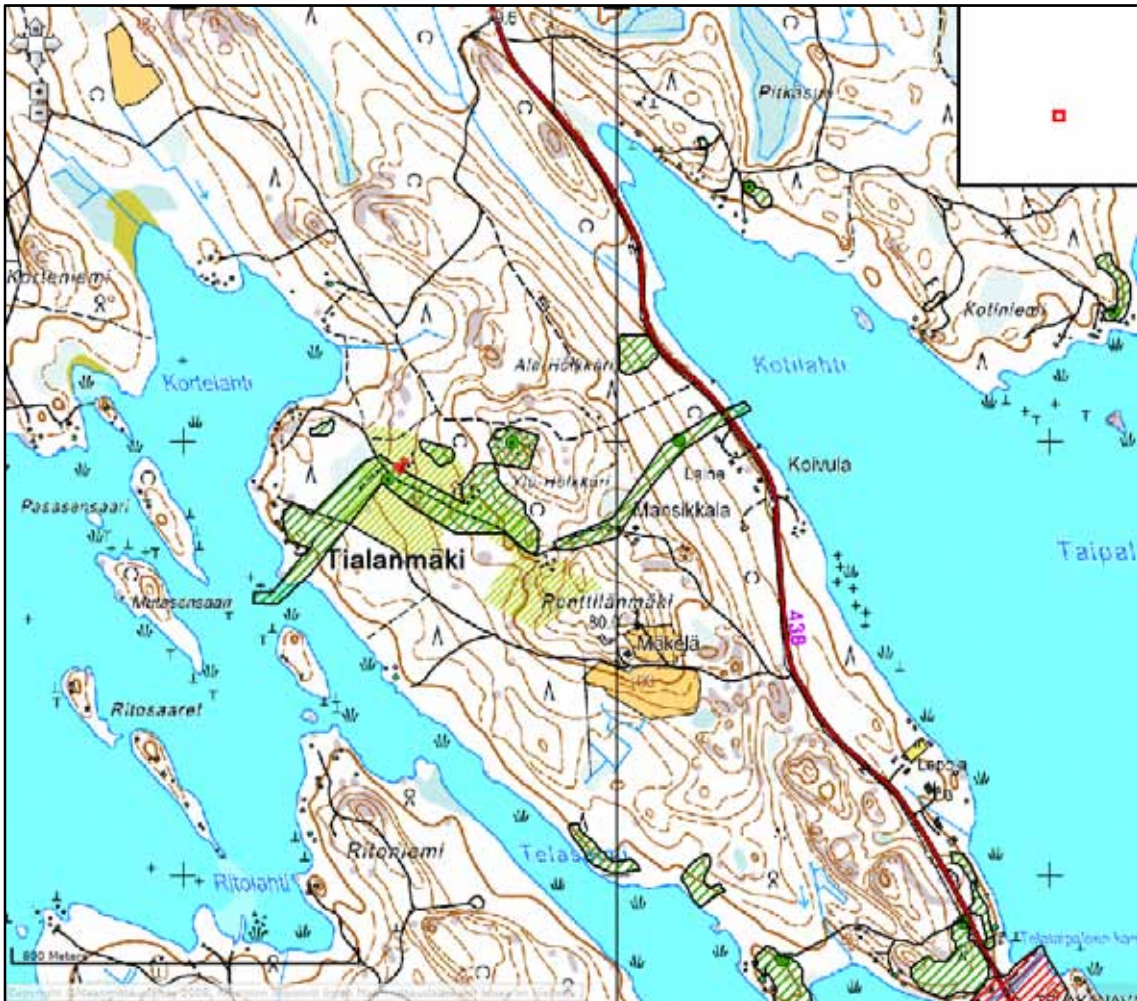
Kokonaisuus muodostuu kohteista Tialanmäki, Ylä-Hölkkäri ja Laine. Alueella on taistelu- ja yhdyshautoja tuliasemineen, panssarivaunun kiviesteitä ja keskeneräinen majoitus- ja tulenjohtotunneli (korsu 53).

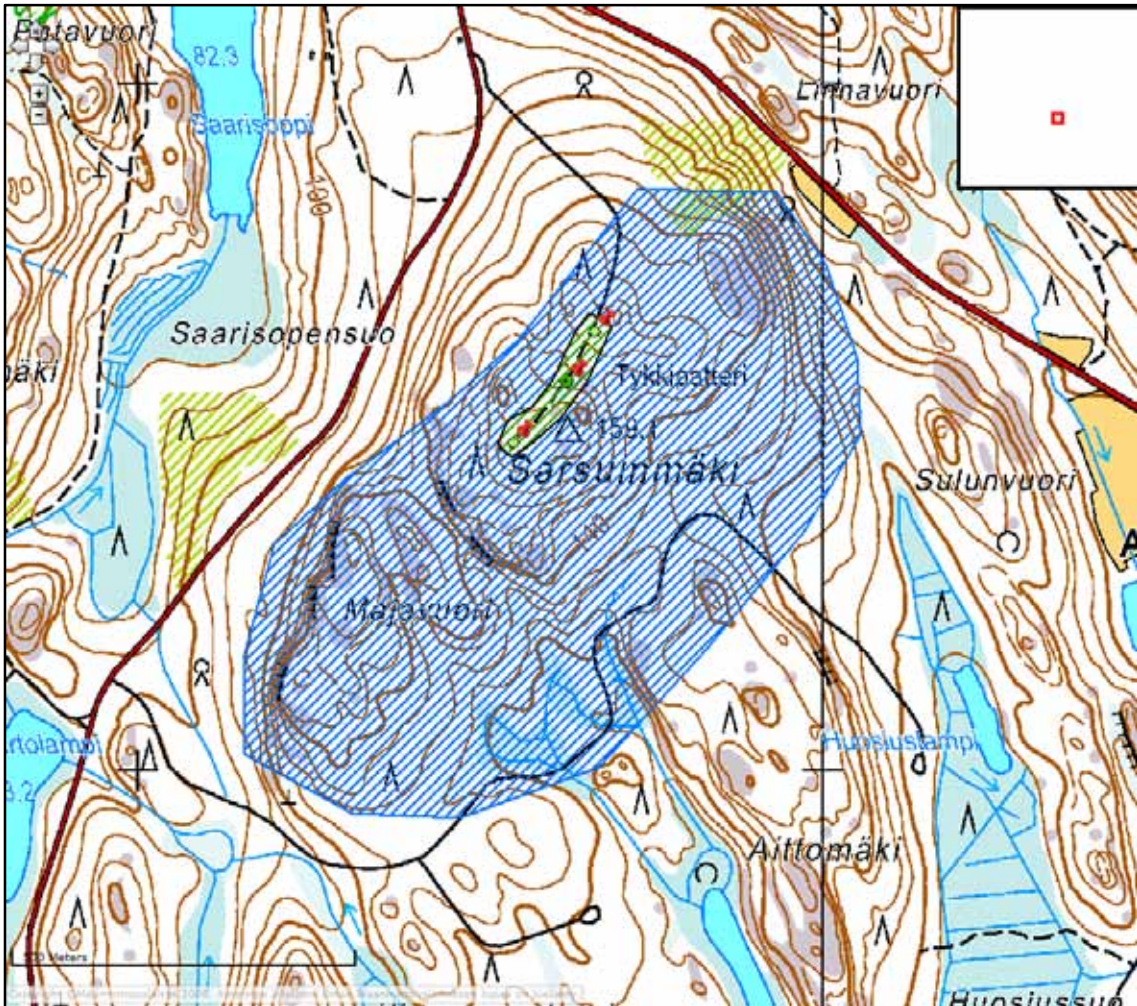
Kohde on kahden tykin kestonnoitettu osin kallioon louhittu tykkipatteri suojatiloineen ja ampumatarvikevarastoineen. Sarsuinmäki kuuluu valtakunnallisesti merkittäviin rakennettuihin kulttuuriympäristöihin.

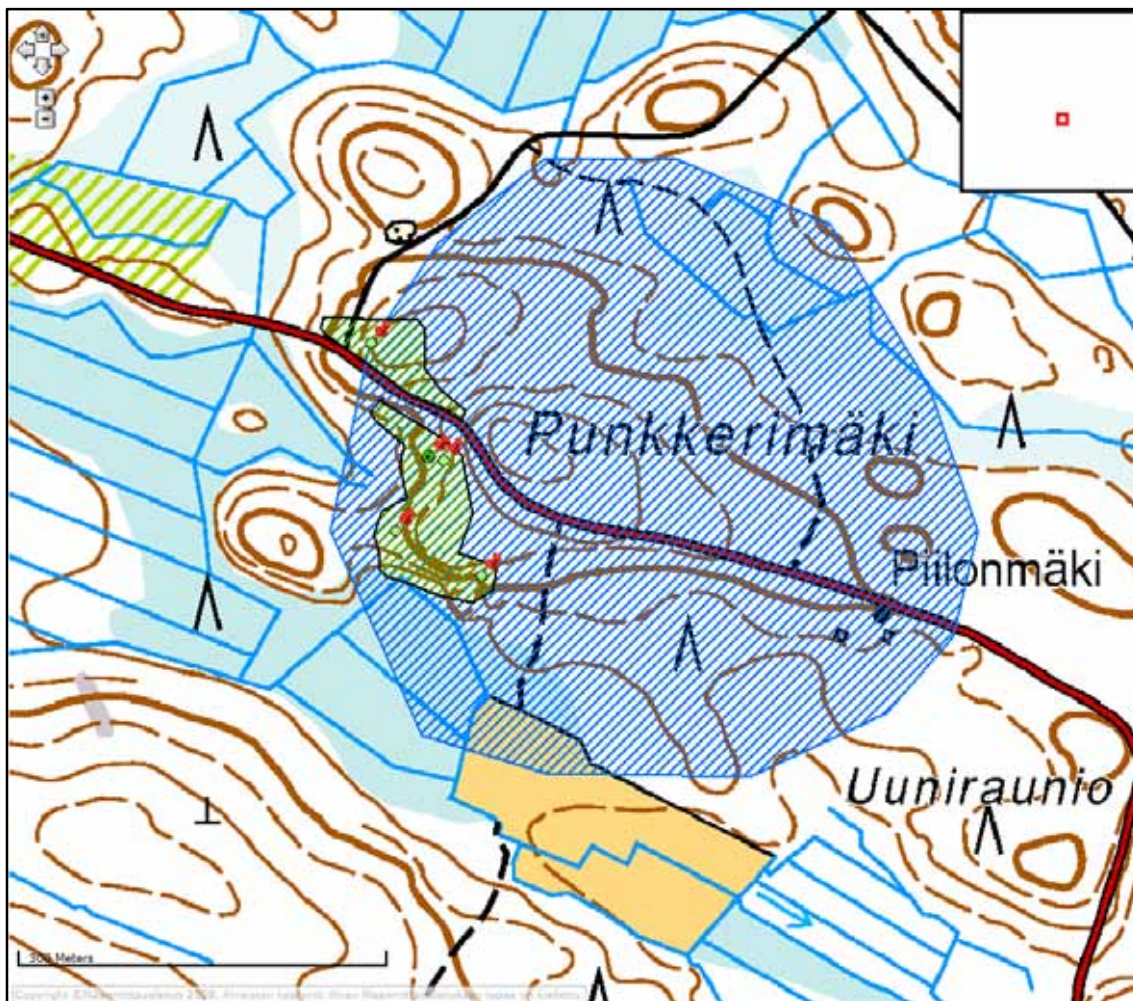
Kohde on neljän tykin kesto linnoitettu betoninen tykkipatteri. Kohde kuuluu valtakunnallisesti merkittäviin rakennettuihin kulttuuriympäristöihin.

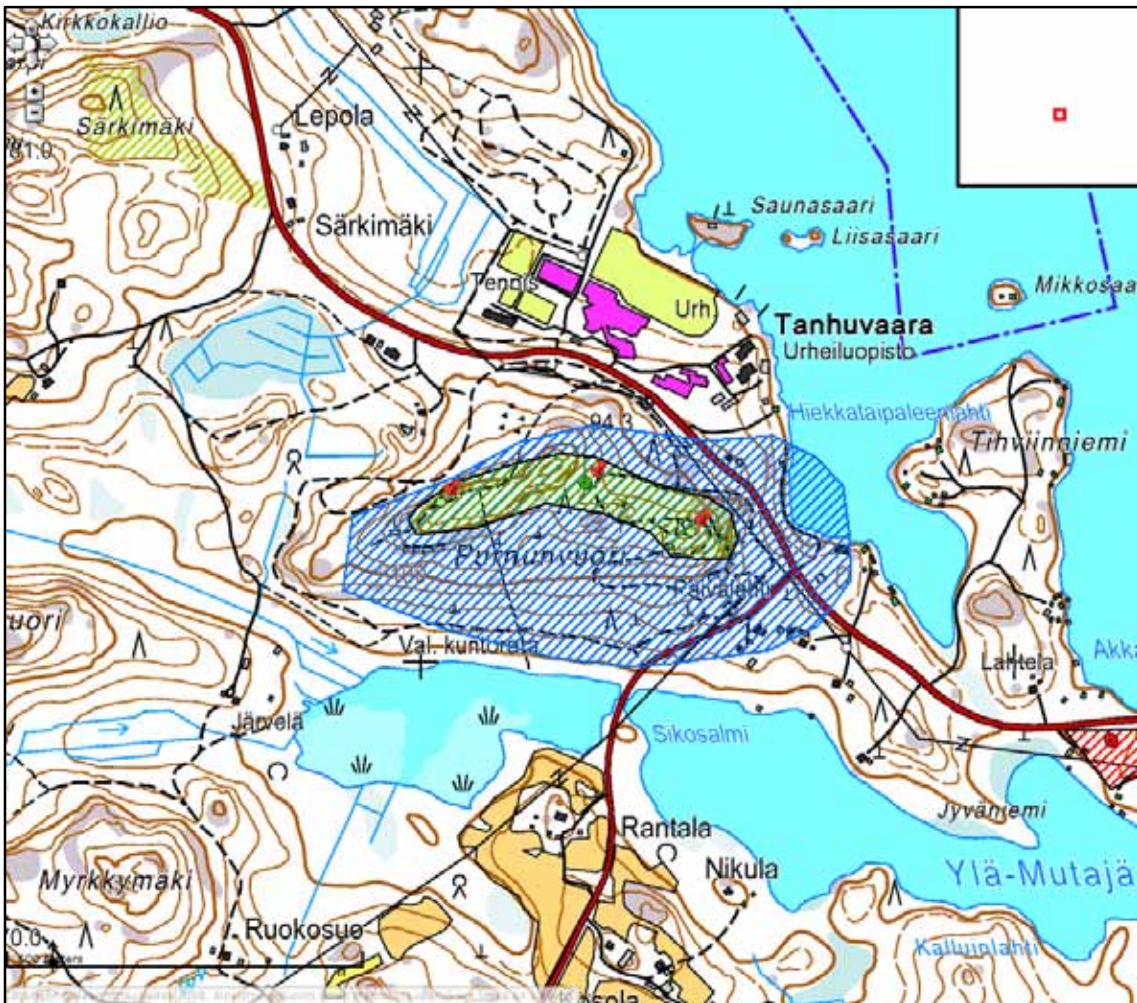
Kohde on kahden tykin kesto linnoitettu patteri majoitustiloineen ja ammusvarastoineen. Purnunvuoren patteri kuuluu valtakunnallisesti merkittäviin rakennettuihin kulttuuriympäristöihin.

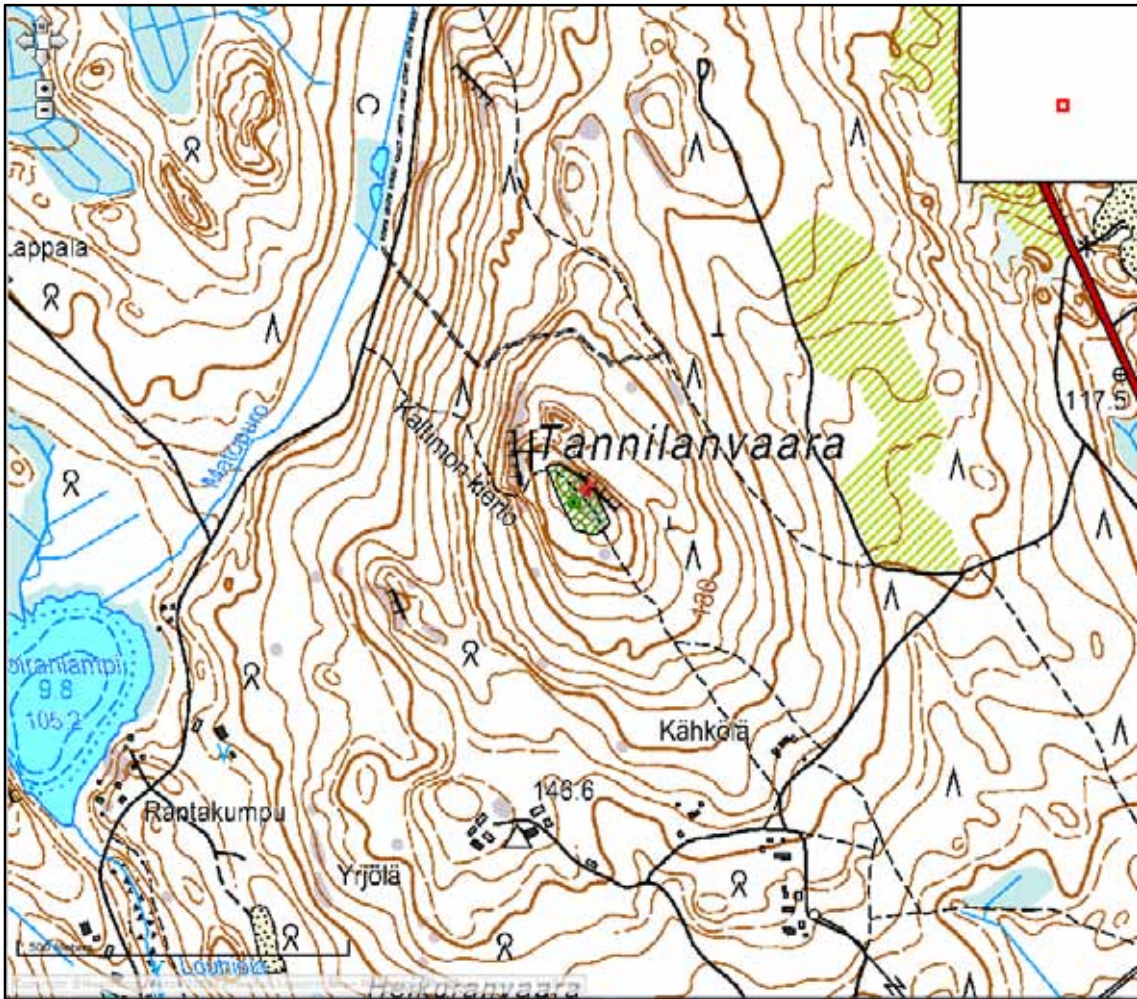
Kohde on kahdesta tykkiasemasta koostuva tykkipatteri. Asemat on louhittu kallioon, ja niiden seiniä on vahvistettu kylmämuuratuilla kivivalleilla.

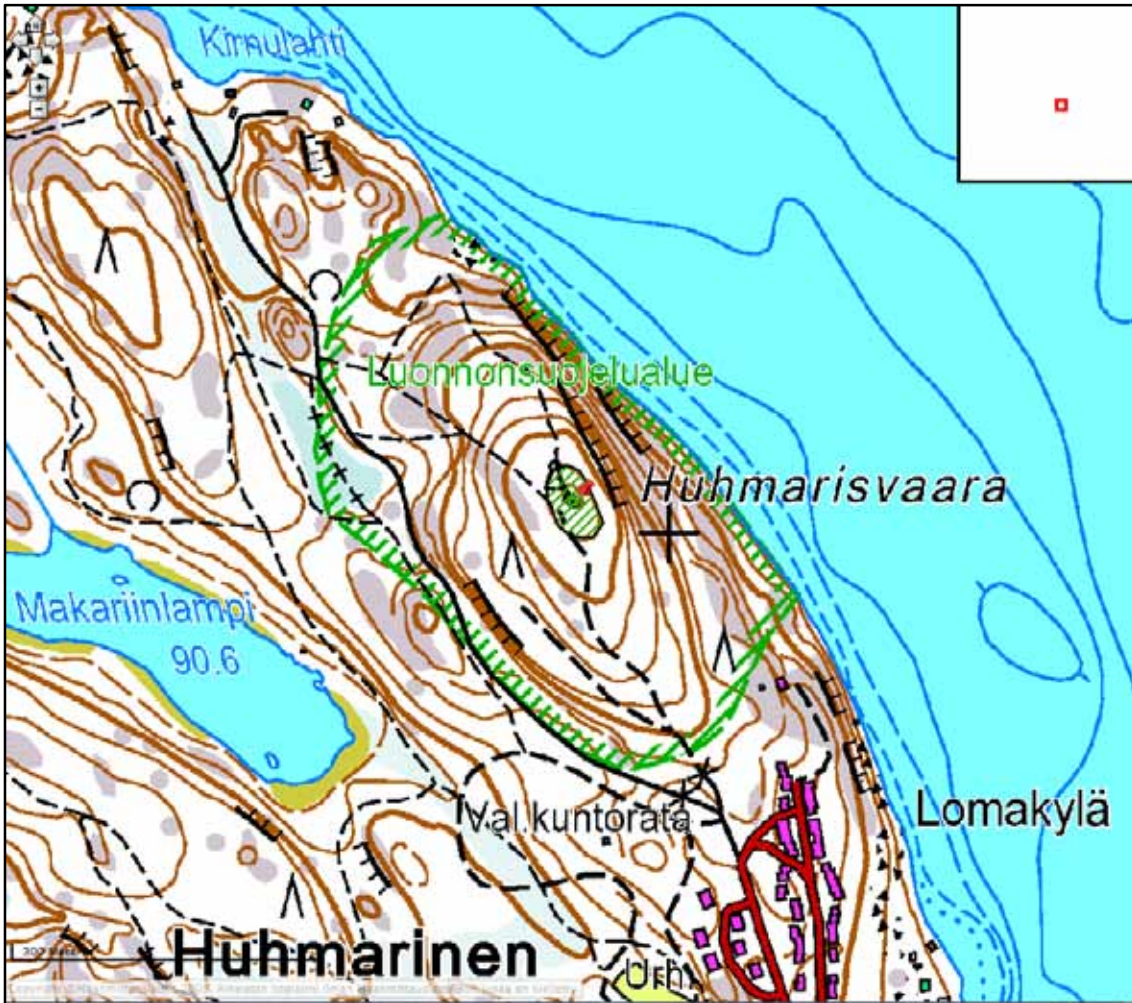
Kohde on kahden tykin tykkipatteri nro 41. Patterin rakennustyöt alkoivat jatkosodan päättymisen jälkeen 22.10.1944, ja tykit asennettiin paikoilleen 22.11.1944. Tykit poistettiin keväällä 1945. Tykkiasemat sijaitsevat kallioon louhituissa pyöreissä kuopissa ja niissä on betoniset tykinjalustat.

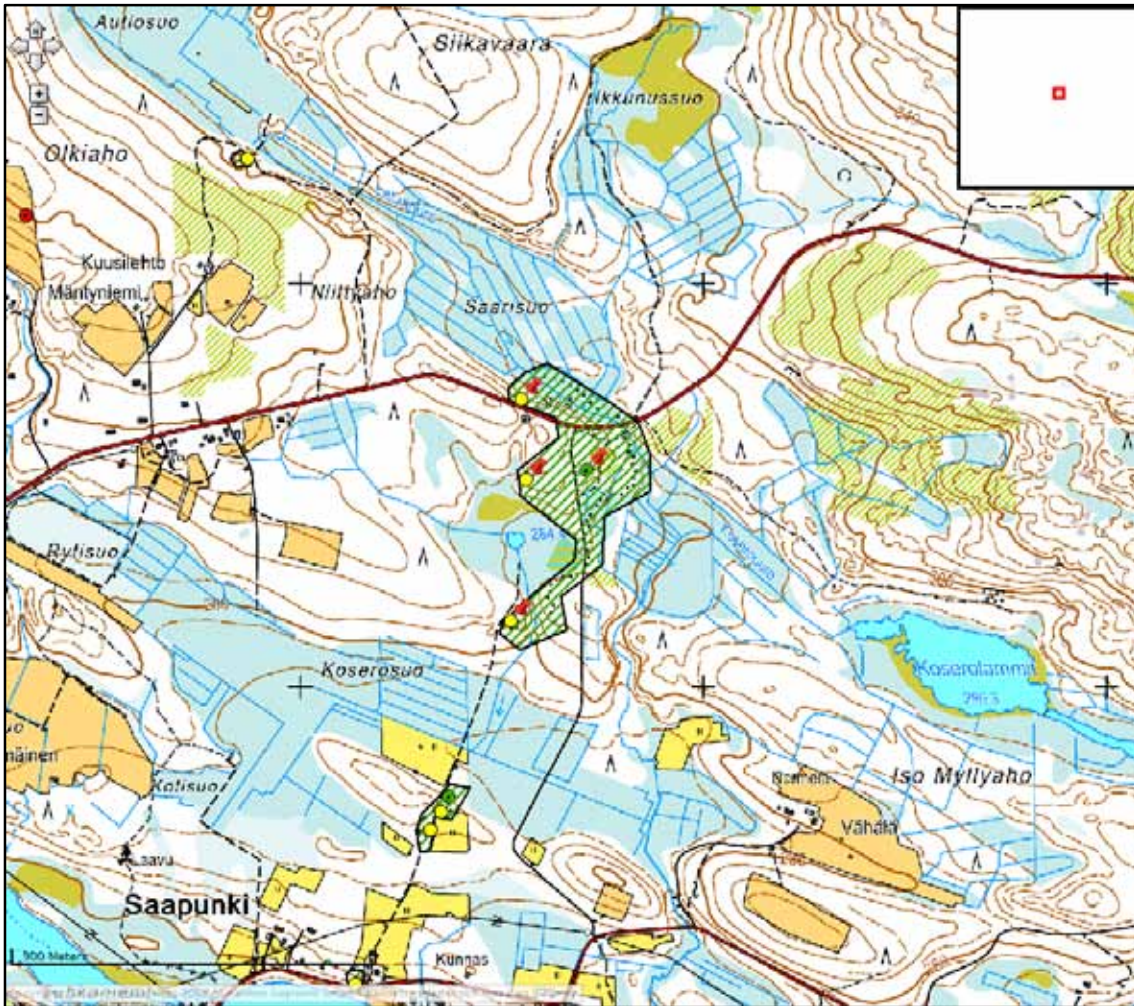
#### 41. Kuusamo: Saarisuo 1000019903

Kokonaisuuteen kuuluu viisi teräsbetonista asekorsua, maahan kaivettuja taisteluhautoja tulasemineen ja panssarivaunun kivieste. Korsujen 27 ja 29 paikkoja ei ole toistaiseksi löydetty. Puna-armeija räjäytti korsut syksyllä 1944. Räjäytetyt korsut ovat Salpalinjalla harvinaisen historiallisen tapahtuman tulos.

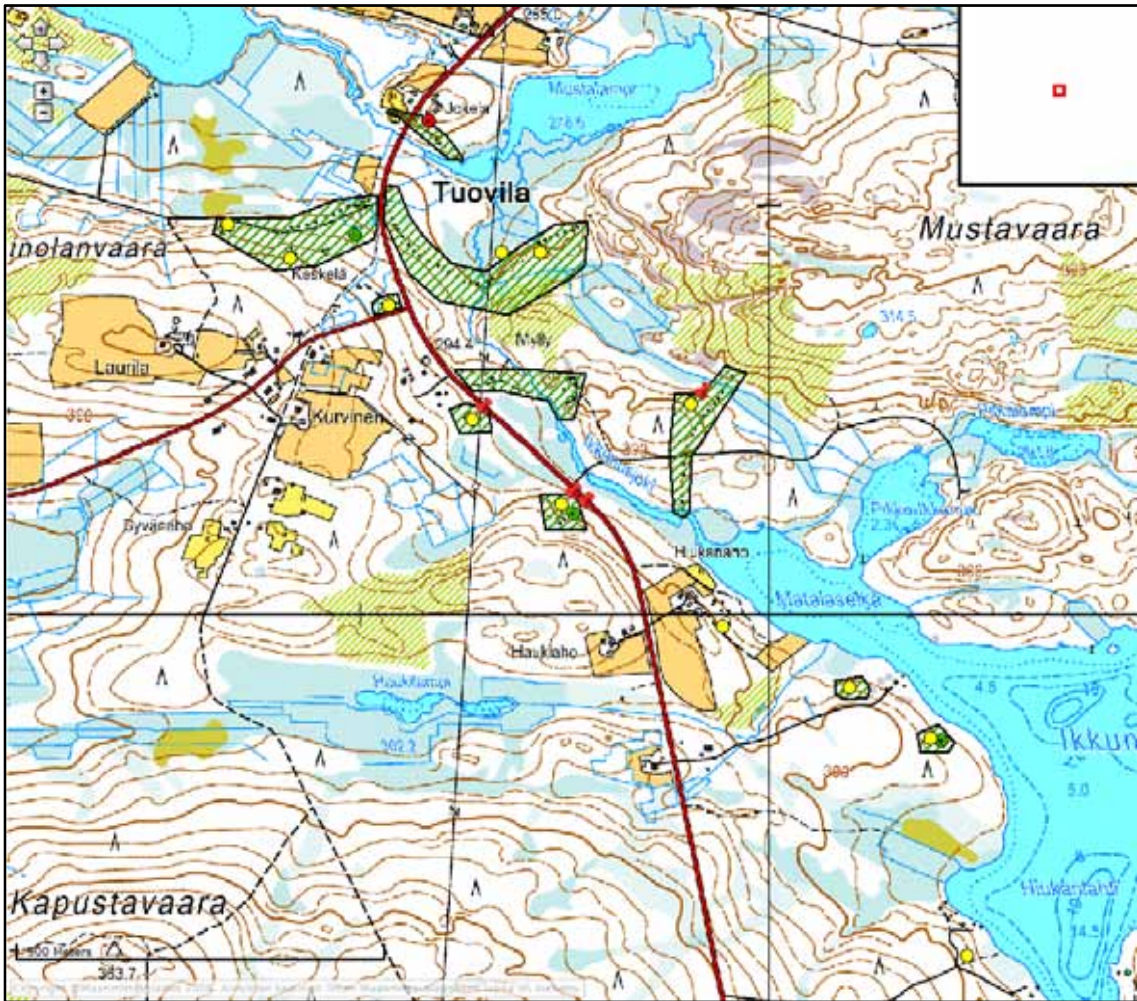
**42. Kuusamo: Tuovila 1000019907, Ikkunusjoki 1000019906, Autioaho 1000019905**

Kokonaisuus muodostuu kohteista Tuovila, Ikkunusjoki ja Autioaho. Alueella on panssarivaunun kiviesteitä, teräsbetonisia majoitus-, tulenjohto-, ja asekorsoja sekä maahan kaivettuja taistelu- ja yhdyshautoja tuliasemineen. Puna-armeija räjäytti korsut syys-marraskuussa 1944. Räjäytetyt korsut ovat Salpalinjalla harvinaisen historiallisen tapahtuman tulos.

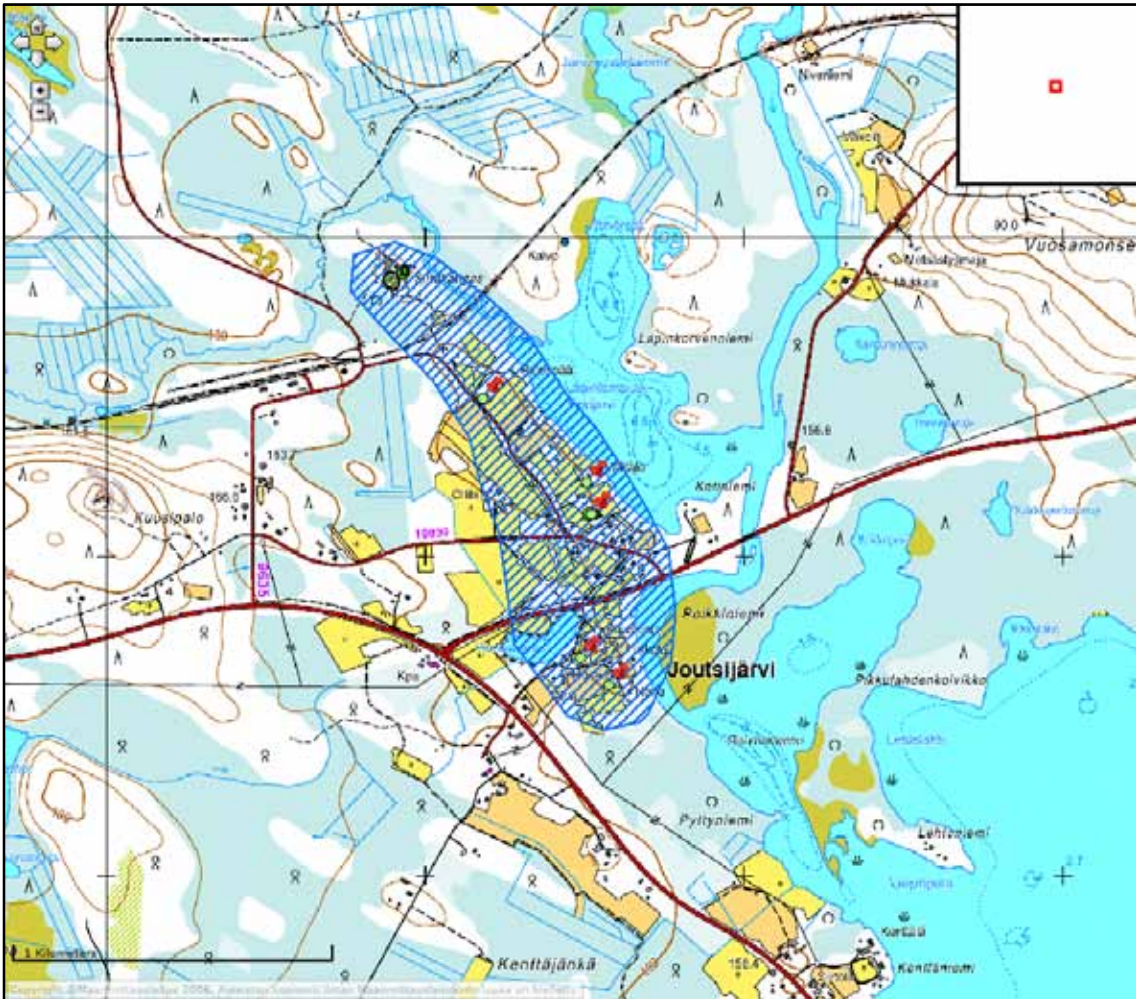
### 43. Kemijärvi: Joutsijärvi 1000017998

Kokonaisuuteen kuuluu panssarivaunun kivieste, maahan kaivettuja taistelu- ja yhdyshautoja tuliasemineen ja ase-, majoitus- ja tulenjohtokorsuja. Alueella käytiin taisteluita talvisodan aikana. Ehjät Salpalinjan korsut ovat harvinaisia Pohjois-Suomessa. Joutsijärvi on valtakunnallisesti merkittävää rakennettua kulttuuriympäristöä.

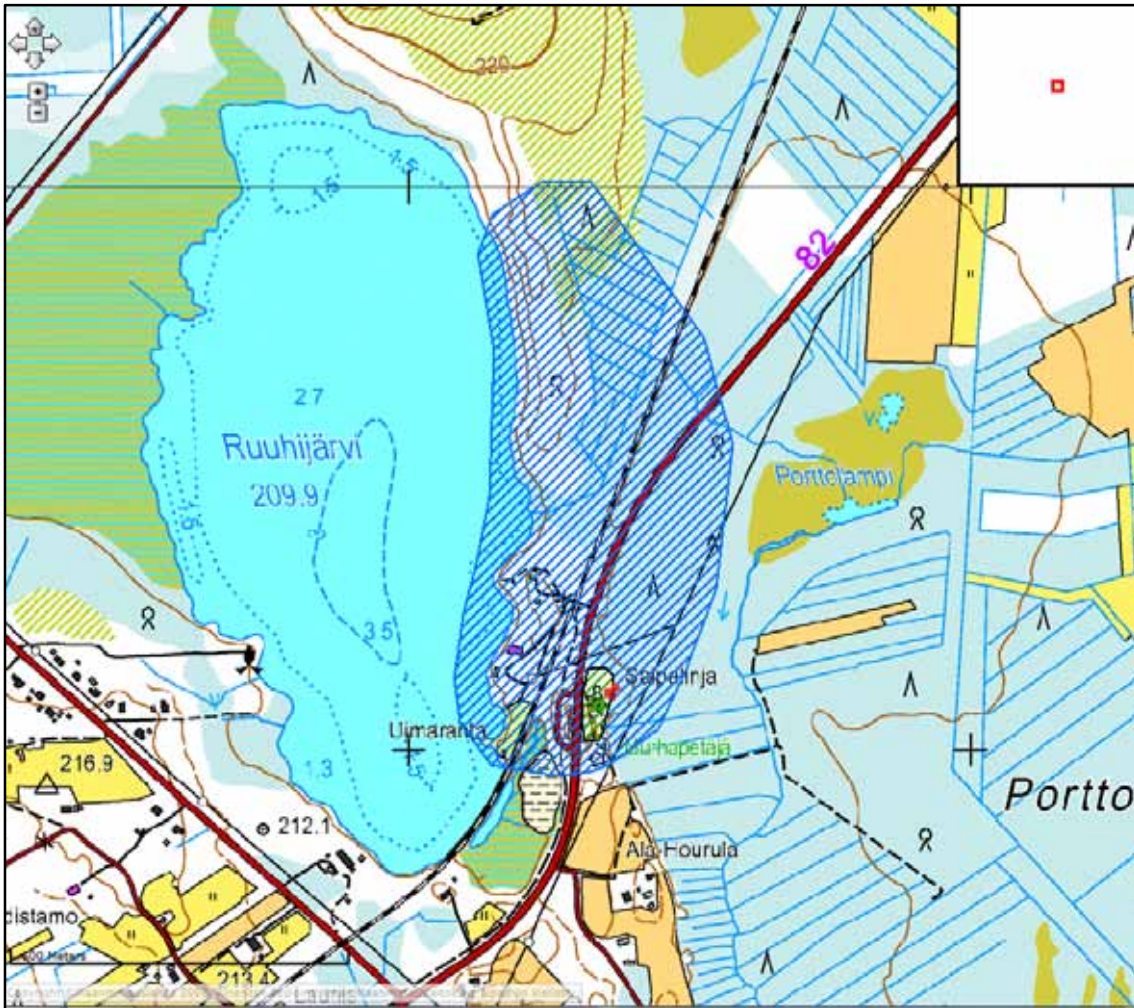
#### 44. Salla: Porttoaapa 1000018000

Kohteessa Porttoaapa on talvisodan taistelupaikka sekä suomalaisten talvi- ja jatkosodan aikana rakentamia kenttälinnoitteita. Ruuhijärven ja Porttoaavan väliset linnoitteet kuuluvat valtakunnallisesti merkittäviin rakennettuihin kulttuuriympäristöihin.

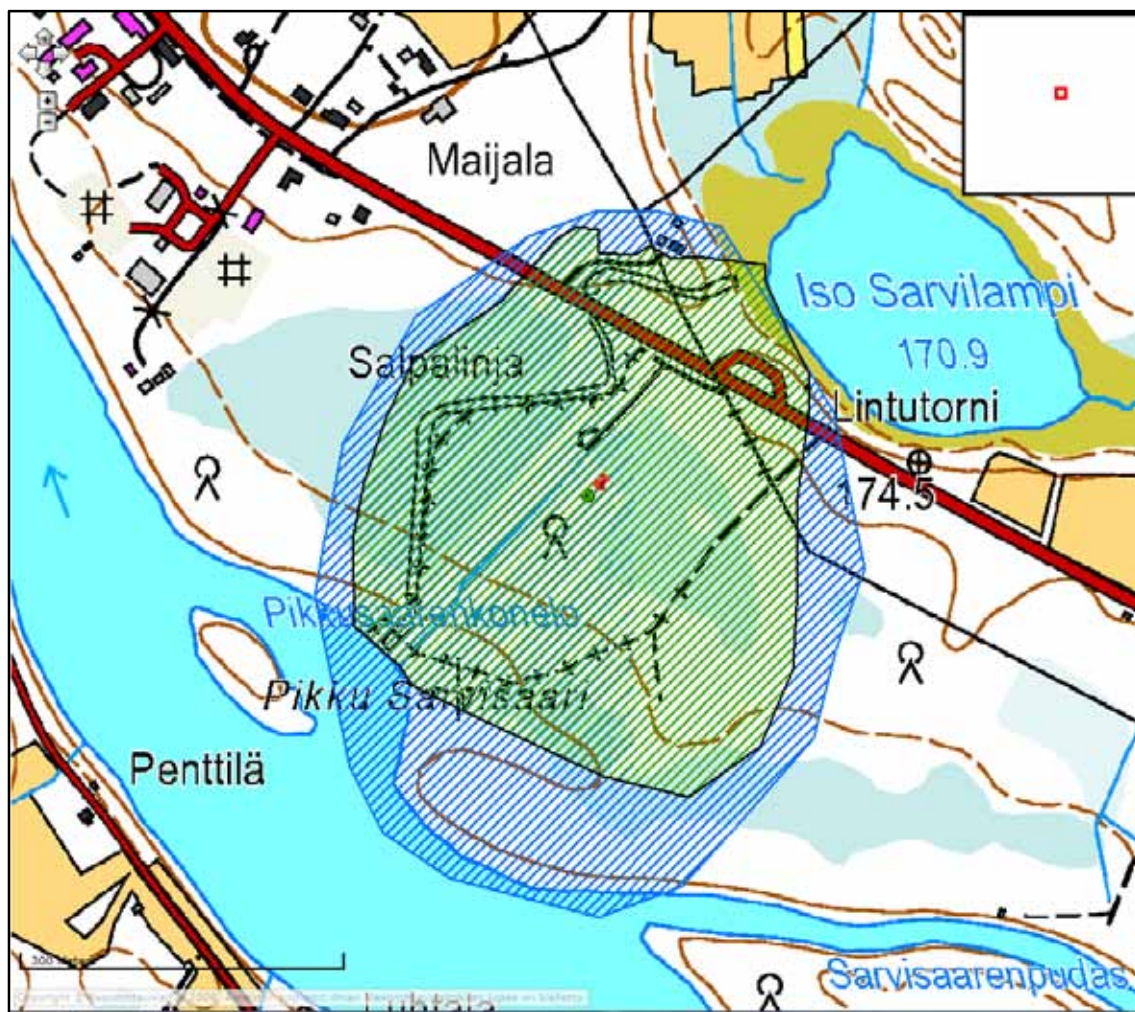
#### 45. Savukoski: Iso Sarvilampi 1000018011

Kokonaisuuteen kuuluu panssarivaunun kivieste ja kenttälinoitteita. Sallantien eteläpuolella, estekivien välissä on ollut kivistä ja puusta rakennettuja tulasemia. Esteen eteläpäässä, Kemijoen rannassa, on saksalaisten 1944 rakentama, entisöity konekivääripesäke. Esteen eteläpäästä 250 itäkaakkoon on suon ympäröimällä maastonkohoumalla saksalaisten vuonna 1944 rakentama tukikohta taisteluhautoineen, tulasemineen ja majoituskorsun kuoppineen. Ison Sarvilammen kohde kuuluu valtakunnallisesti merkittäviin rakennettuihin kulttuuriympäristöihin.
